## DOKUMENTACJA KONSERWATORSKA

PROGRAM PRAC KONSERWATORSKICH  
FRAGMENTU MURÓW OBRONNYCH NA ODCINKU WZDŁUŻ ULICY MIĘDZYLEŚNEJ  
POMIĘDZY ULICĄ KUPIECKĄ I BRAMĄ WODNĄ  
W BYSTRZYCY KŁODZKIEJ

WROCŁAW, LUTY 2012

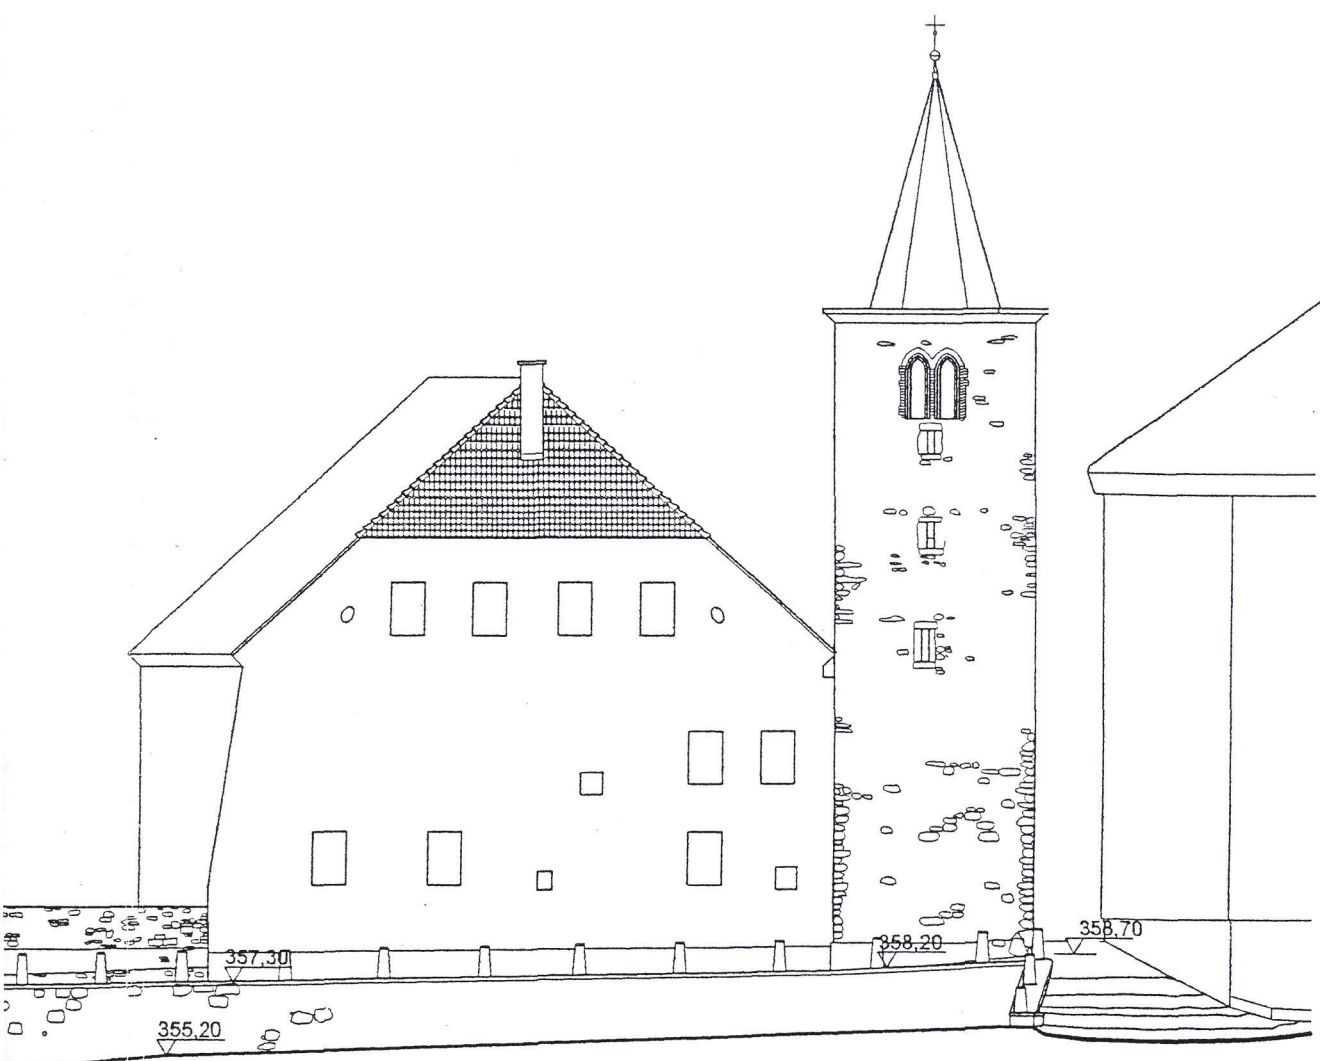
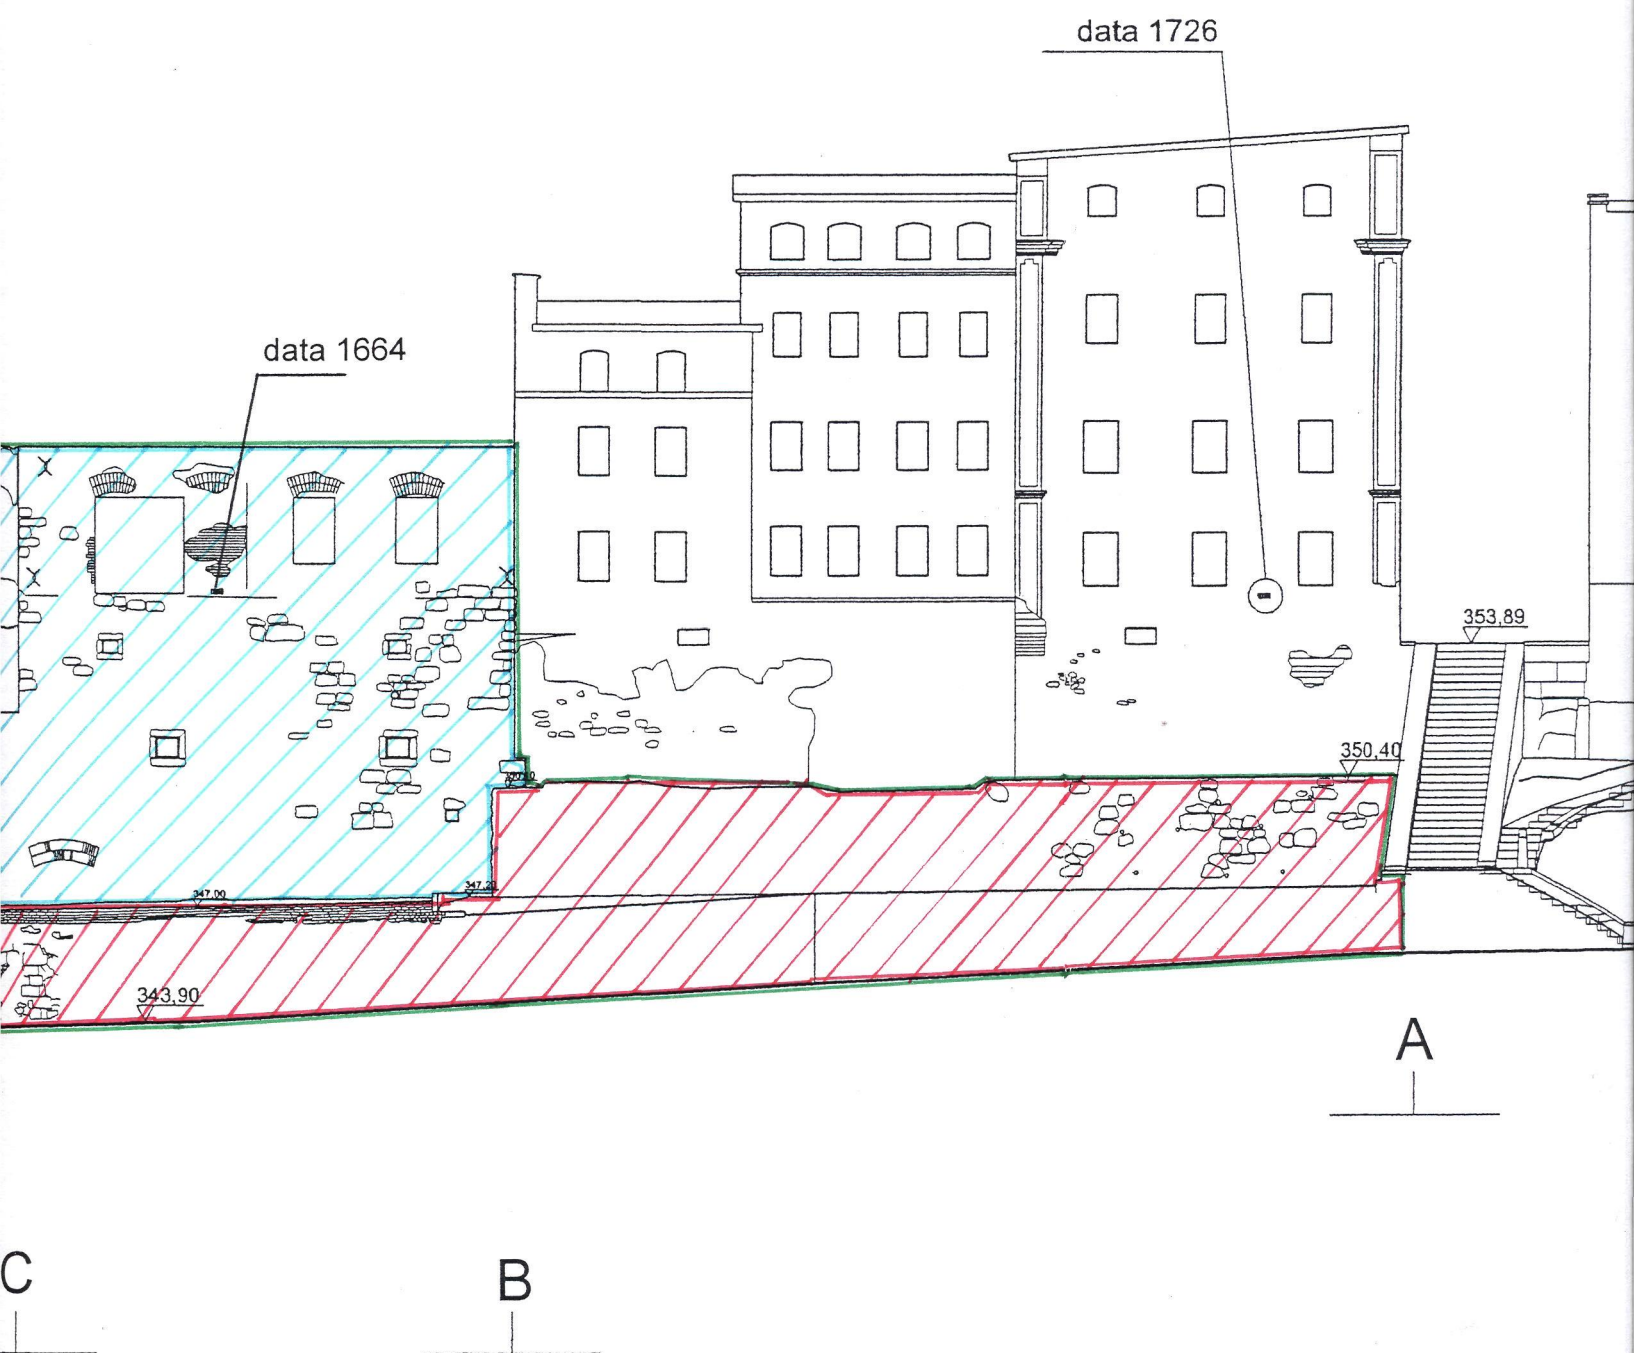
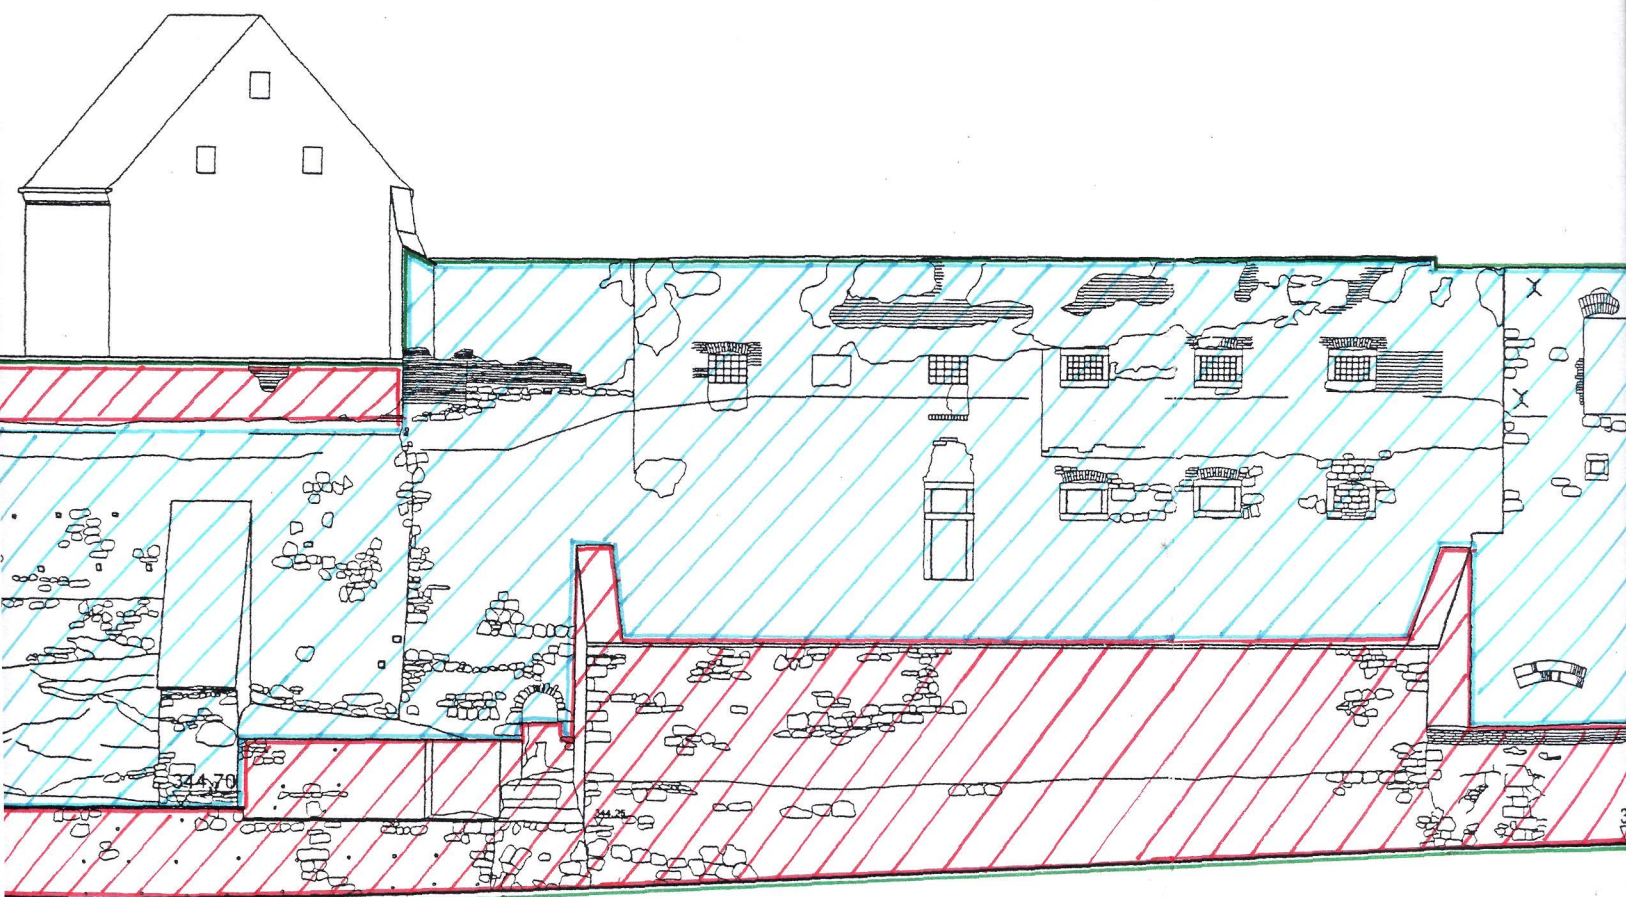
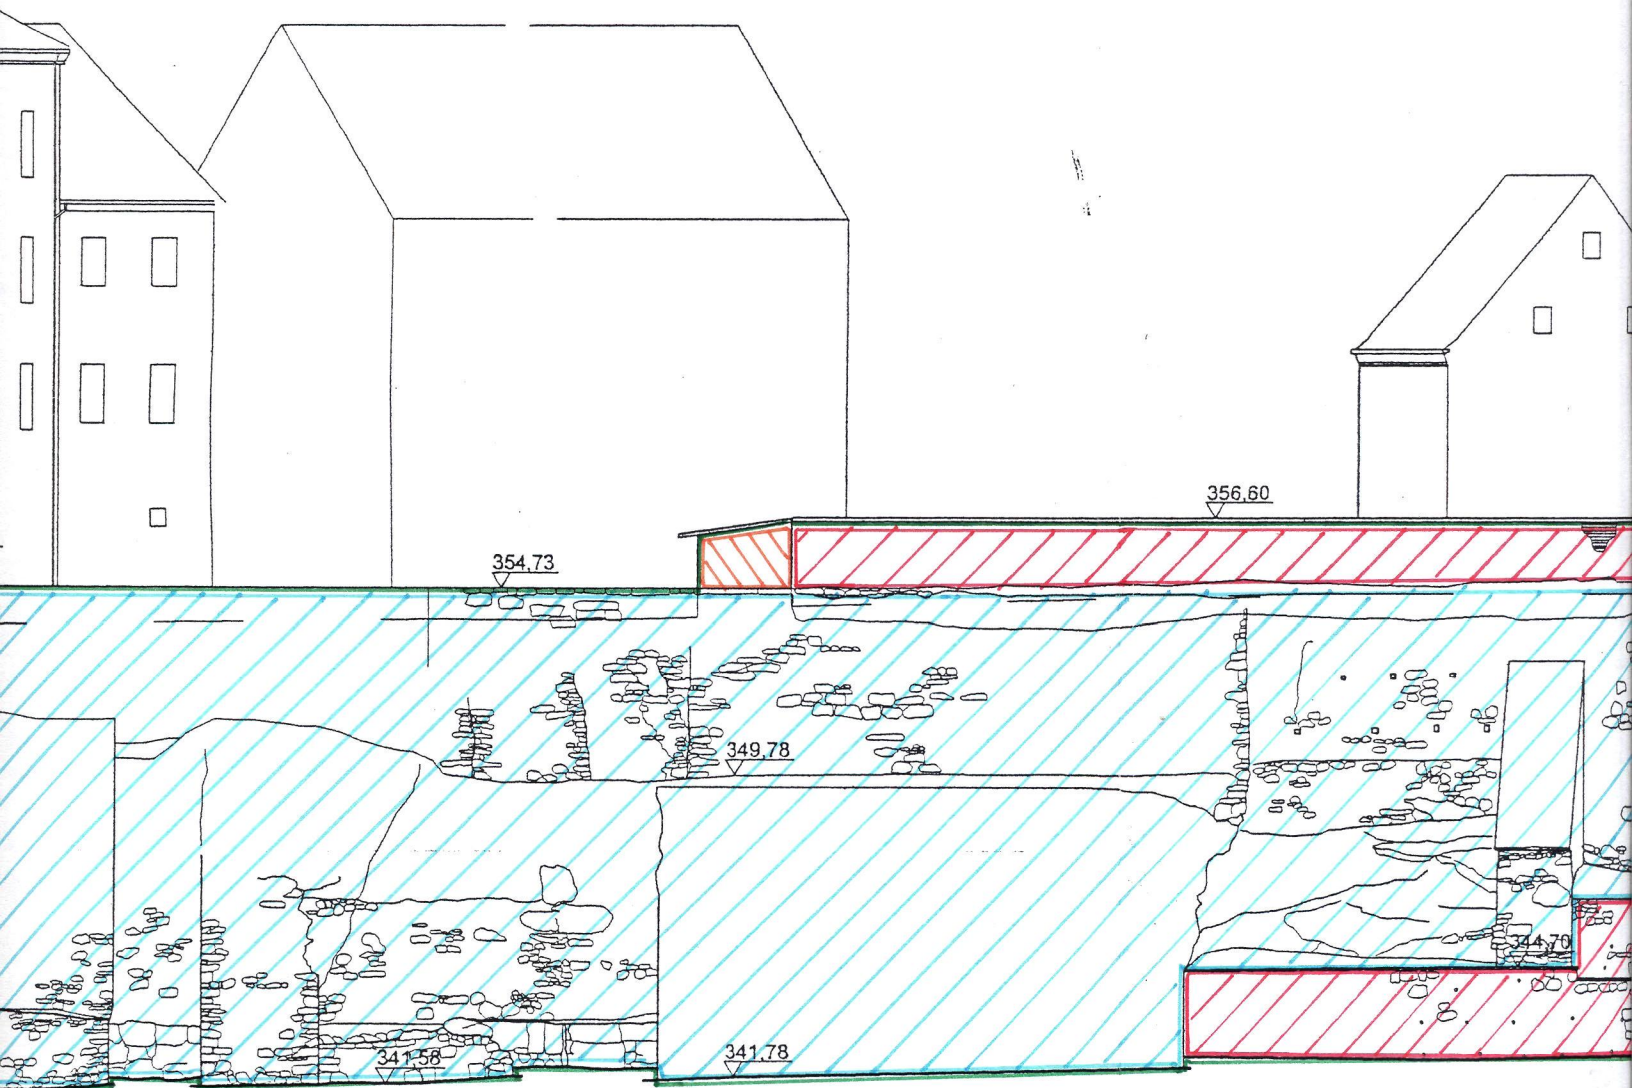
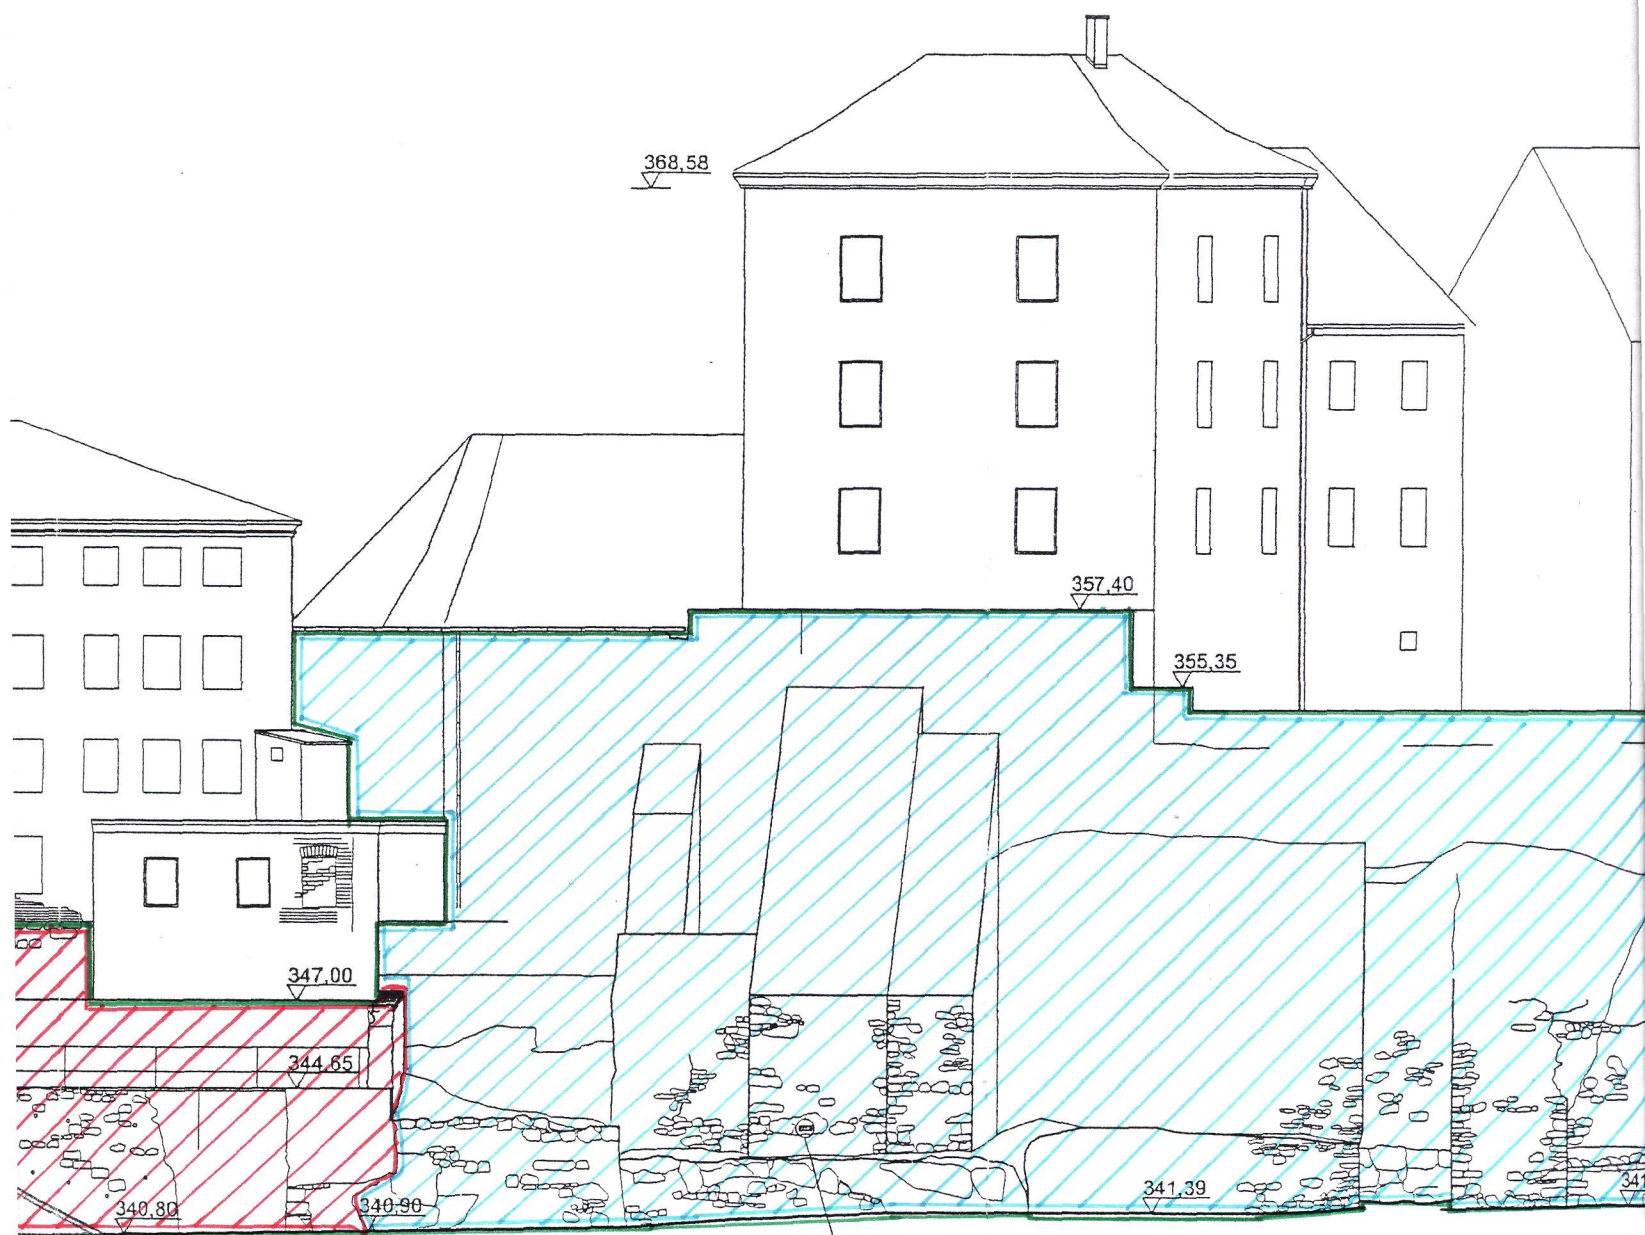
data  
12-2011  
 skala  
1:200  
 rysunek  
1

Elewacja zewnętrzna muru obronnego – południowo-wschodni fragment murów obronnych na odcinku wzdłuż ul. Międzyłęśnej pomiędzy ul. Kupiecką a Podmiejską w Bystrzycy Kłodzkiej – planowany zakres prac konserwatorskich

Szczegółowy zakres prac budowlano-renowacyjnych oraz prac konserwatorsko-restauratorskich przedstawiono w załączniku na rysunku nr 1.

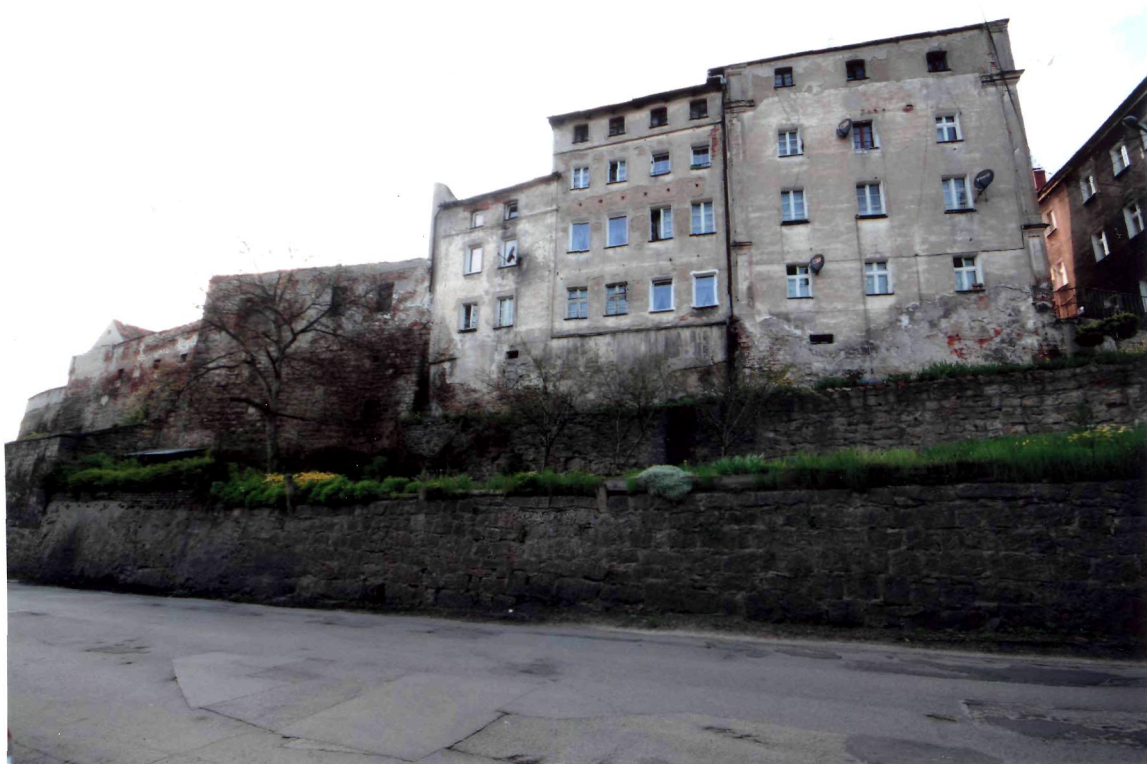
FOT.1. BYSTRZYCA KŁODZKA, MURY MIEJSKIE, ODCINEK A-B.

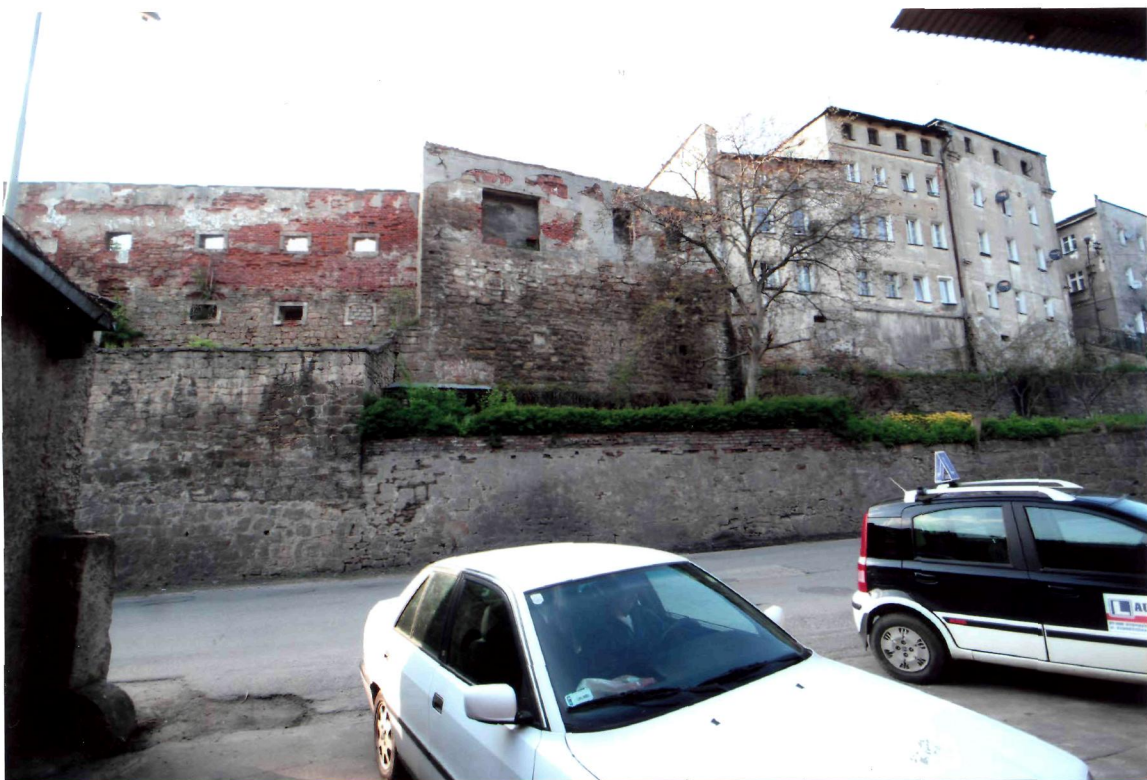
Lico muru kamienne, w górnej części kamiennie-ceglane (wątek ceglany wokół otworów okiennych) nakrywa muru ceramiczna (dachówki), zachowana w stanie złym. W licu, w górnej części kamiennego muru wmurowana kamienna tablica z wykutą datą 1664,

Na wątku kamiennym widoczne miejscami ślady pobiał/wypraw tynkowych(?). Kamień pokryty czarnymi nawarstwieniami, mur zawilgocony, widoczne białe wykwit; prawdopodobnie solne. W dolnej części elewacji kwadratowe otwory okienne w piaskowcowych, prostych obramieniach, z metalowymi, skorodowanymi zawiasami, dwa okna (przy osi C) zamurowane. Piaskowiec pokryty czarnymi nawarstwieniami i zciekami. W dole muru, przy osi C, ceglany łęk (nad zamurowanym otworem drzwiowym), w tym miejscu obecnie zabudowa – wiata o konstrukcji stalowej, pokrytej siatką metalową, nakryta dachem z blachy.

FOT. 2. BYSTRZYCA KŁODZKA, MURY MIEJSKIE, ODCINEK A-C.

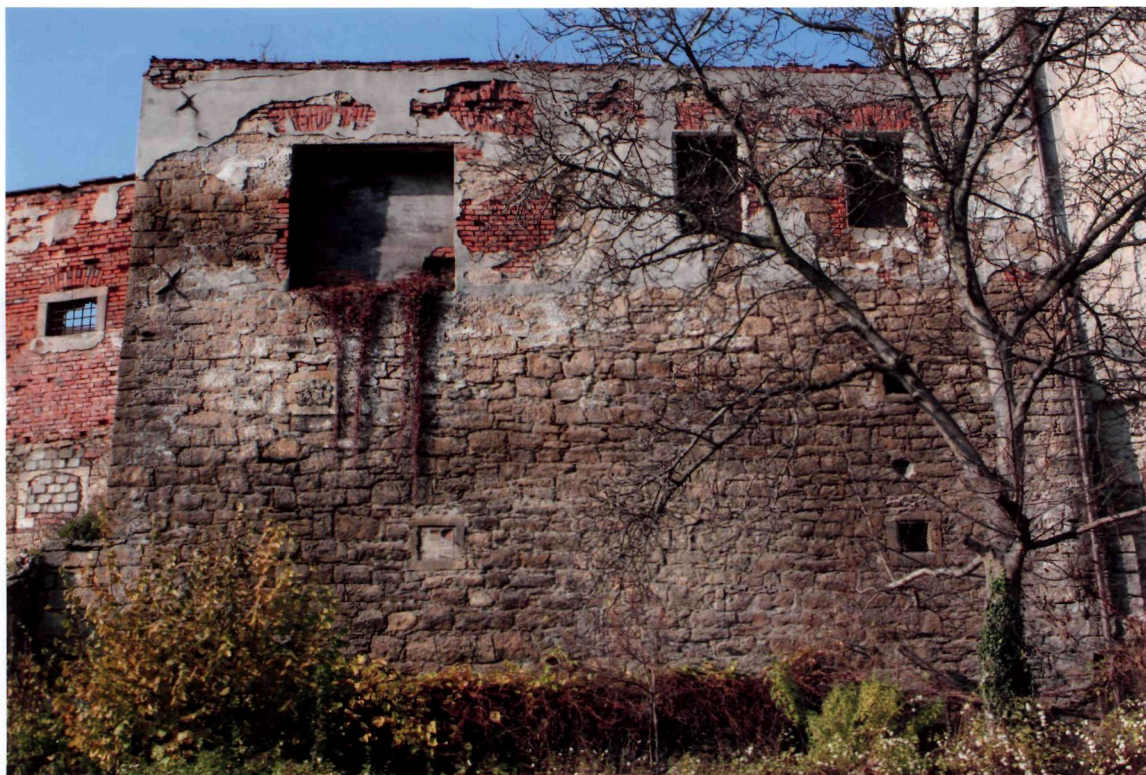
Górna część muru: liczne pozostałości tynków, dwa prostokątne otwory okienne (przy osi B) – ościeża ceglane, otwory zamurowane cegłą, zamurowania tynkowane (tynk cementowy?). Z lewej strony duży kwadratowy otwór z belką stalową w nadprożu, również zamurowany i tynkowany, powyżej widoczne dwa łęki ceglane o formie i wielkości do analogicznych łęków nad oknami z prawej strony. Wątek ceglany: głęboko wypłukane spoiny, cegła częściowo zwietrzała, częściowo wykazuje ubytki (cegła rozbiórkowa? maszynowa i ręcznie formowana), w licu brak kilku cegieł. Na powierzchni ceglanego wątku pozostałości tynków, zachowane w złym stanie, o silnie

wyplukanej powierzchni, w większości bez warstwy licowej, miejscami łuszczą się, część z nasiekami (tynki pierwotne?) – zachowane szczątkowo, łąty cementowe tworzą szczelną powłokę, prawdopodobnie odspojone, tynki w zamurowanych oknach zawilgocone. Od strony wewnętrznej mur wznoszący się na ok. 4 m nad poziom gruntu, otynkowany, zawilgocony, tynk zachowany źle, miejscami odsłania się osłabione ceglane lico.

FOT. 3. POŁUDNIOWO-WSCHODNIA CZĘŚĆ BUDYNKU DAWNEGO WIĘZIENIA, MURY MIEJSKIE, ODCINEK B-C.

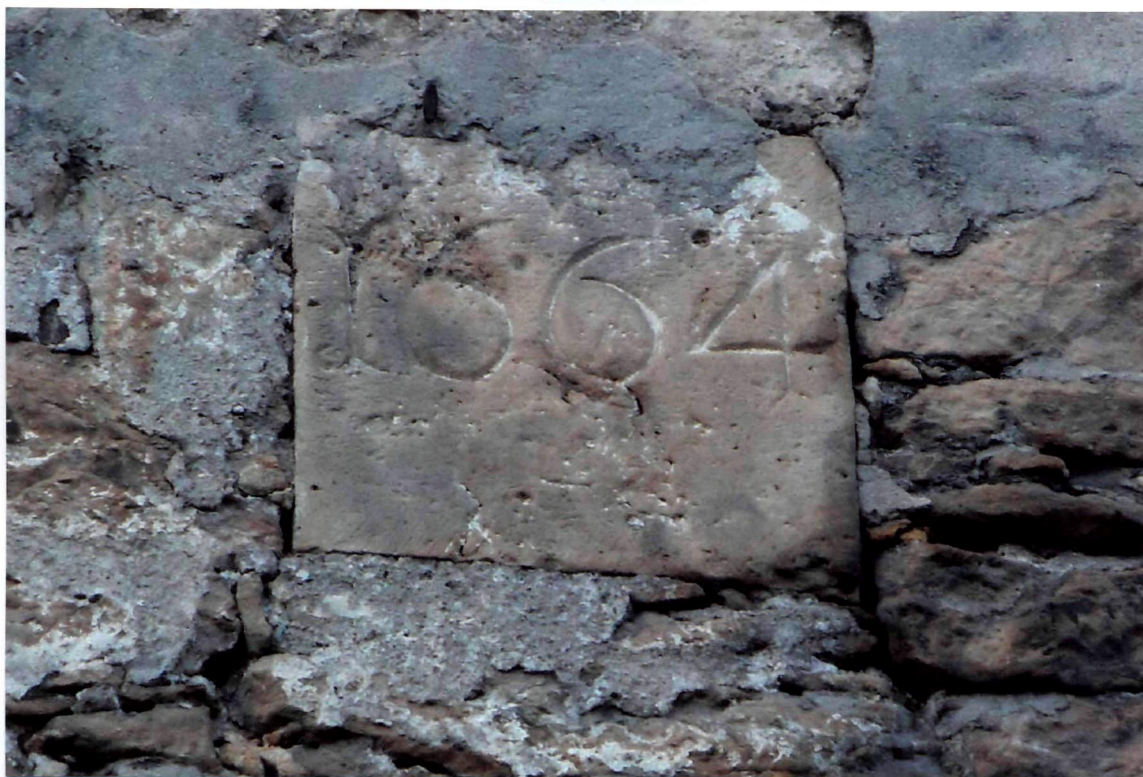
FOT. 4. KAMIENNA TABLICA Z WYKUTĄ DATĄ 1664, ŚCIANA DAWNEGO WIĘZIENIA, MURY MIEJSKIE, ODCINEK B-C.

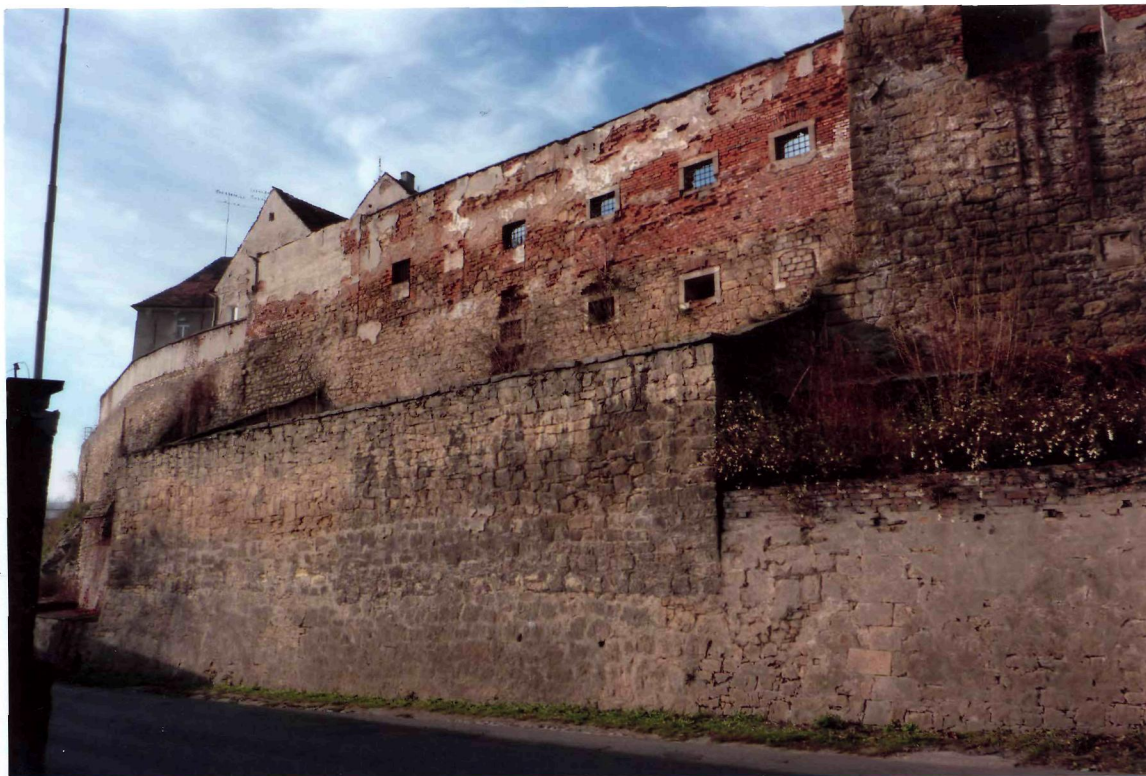
W dolnej części mur kamienny, w górnej - ceglany, miejscami kamienno-ceglany. Korona muru nakryta płytami piaskowcowymi (?), częściowo na odcinku zachodnim (przy osi D) - dachówką. W dolnej partii, przy zachodniej ścianie parterowego budynku kamienna przypora liczne samosiejki, miejscami łuszczące się zaprawy; spoiny o przekroju trójkątnym. Kamienne lico w stanie złym: piaskowiec zwietrzały, miejscami pudruje się, w znacznym zakresie pokryty czarnymi nawarstwieniami, na licu pozostałości wypraw tynkowych/pobiał, miejscami łuszczące się tynki, spoiny częściowo wyplukane, częściowo zachowane, wtórne, cementowe. Przed lico wystają liczne metalowe skorodowane elementy.

W górnej części ściana ceglana w wątku główkowo-wozówkowym, zachowana w bardzo złym stanie, cegła w znacznym zakresie skorodowana, liczne ubytki, szczególnie w górnej części muru oraz w pasie pod górnym rzędem okien, spoiny wyplukane, na licu (górna część) pozostałości tynków – miejscami kilka warstw, część bez warstwy licowej, część odparzona, odspojona.

FOT. 5. ZESPÓŁ BUDYNKÓW DAWNEGO WIĘZIENIA, MURY MIEJSKIE, ODCINEK C-D.

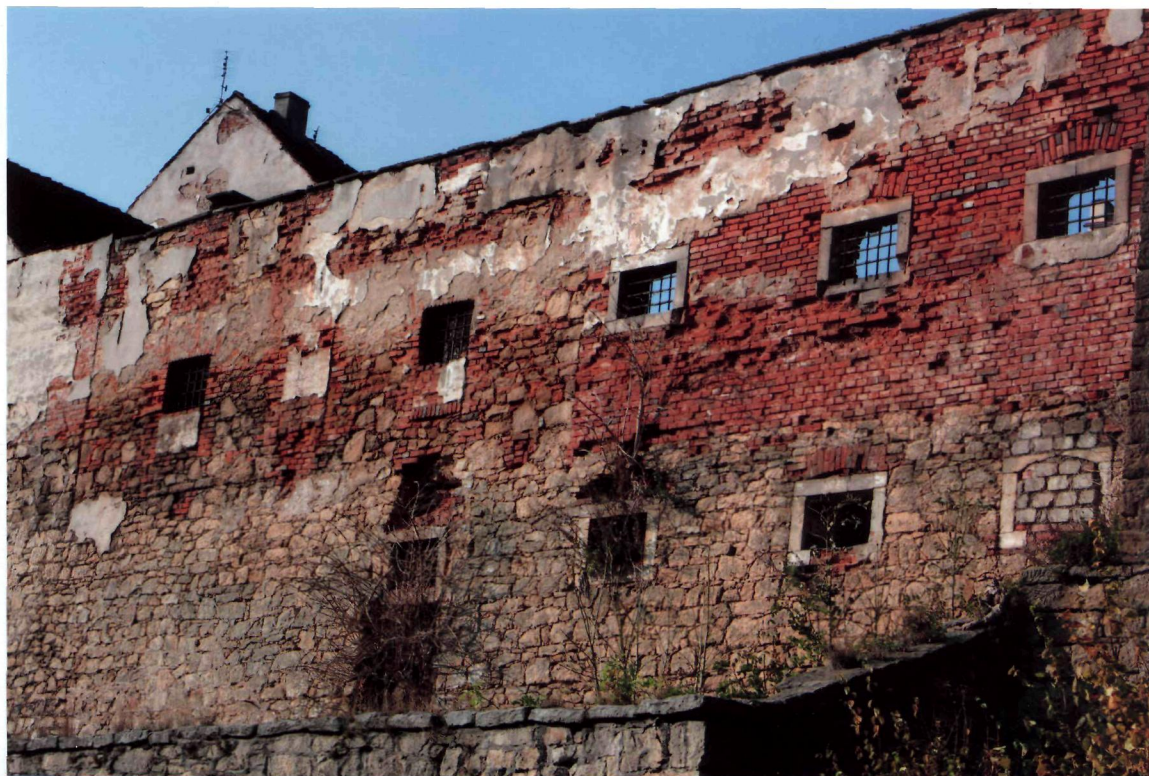
FOT. 7. WĄTEK CEGLANY I KAMIENNY, ŚCIANA DAWNEGO WIĘZIENIA, FRAGMENT, OCINEK C-D.

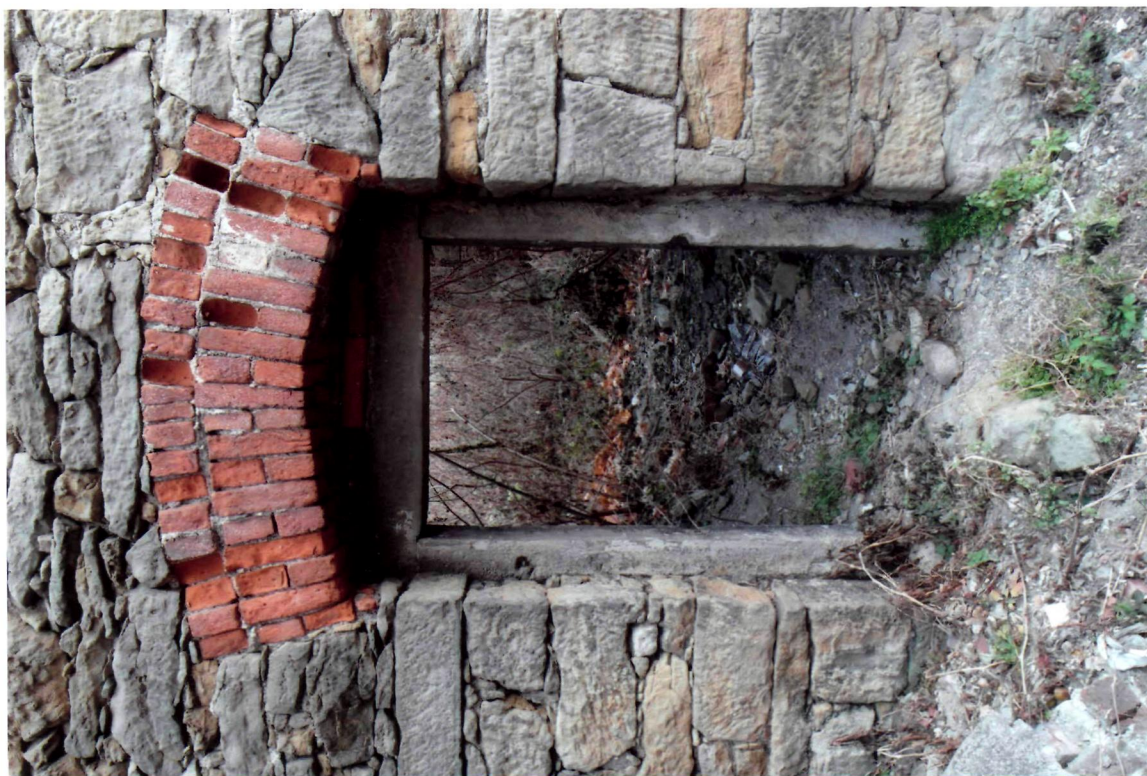
- ściana zachodnia – kamienna, stan zachowania analogiczny do pozostałych ścian, w niej wejście, odrzwia z piaskowca, węższe od ościeży, łuk odciążający nad nadprożem ceglany, cegła w dużym zakresie zwietrzała, ubytki (na głębokość cegły).

FOT. 9. WEJŚCIE W ZACHODNIEJ ŚCIANIE FRONTOWEGO SKRZYDŁA WIĘZIENIA, DOSTAWIONEGO PO ZEWNĘTRZNEJ STRONIE MURÓW, ODCINEK C-D.

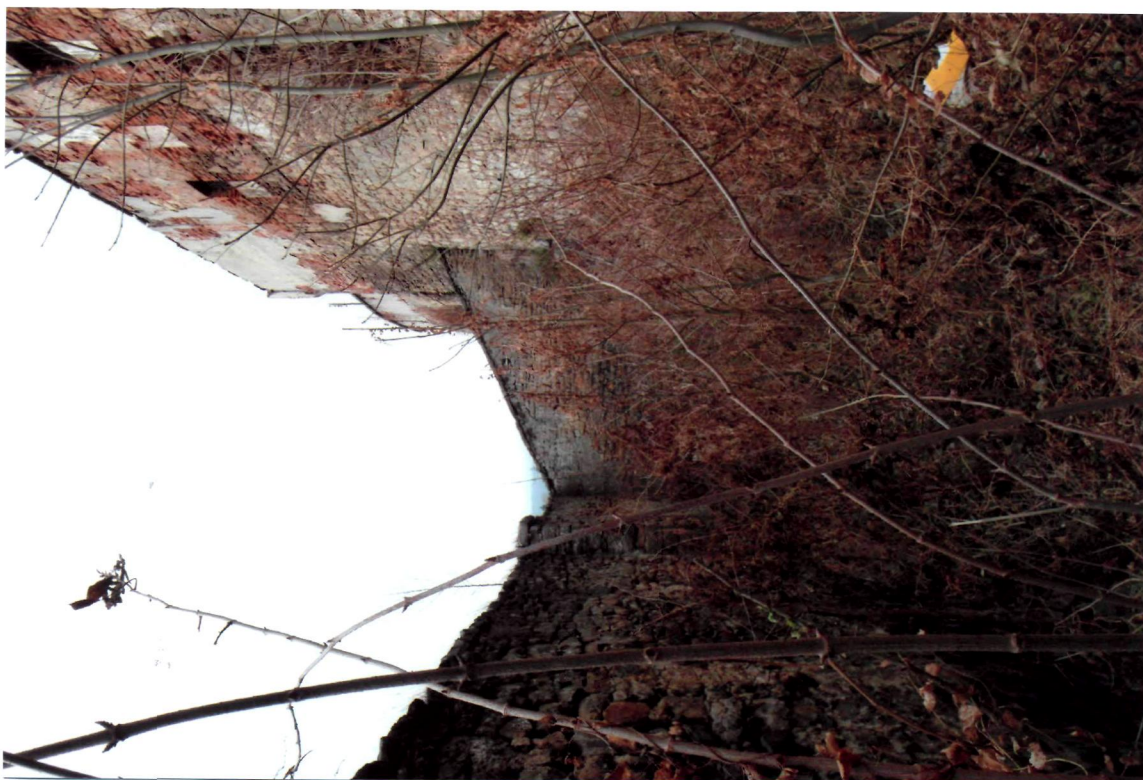
- we wnętrzu zalega gruz (kamienny gruz, cegła, śmieci), porośnięty licznymi samosiejkami (m.in. krzewy, niewielkie drzewa)
- ściana południowa: pozostałości wypraw tynkowych (?), kamień miejscami silnie skorodowany, zawilgocony, częściowo pokryty nawarstwieniami, lokalnie silnie pudruje się, spoiny wypłukane

FOT. 10. WNĘTRZE PARTEROWEGO SKRZYDŁA FRONTOWEGO WIĘZIENIA, WIDOK W KIERUNKU POŁUDNIOWO-ZACHODNIM, ODCINEK C-D.

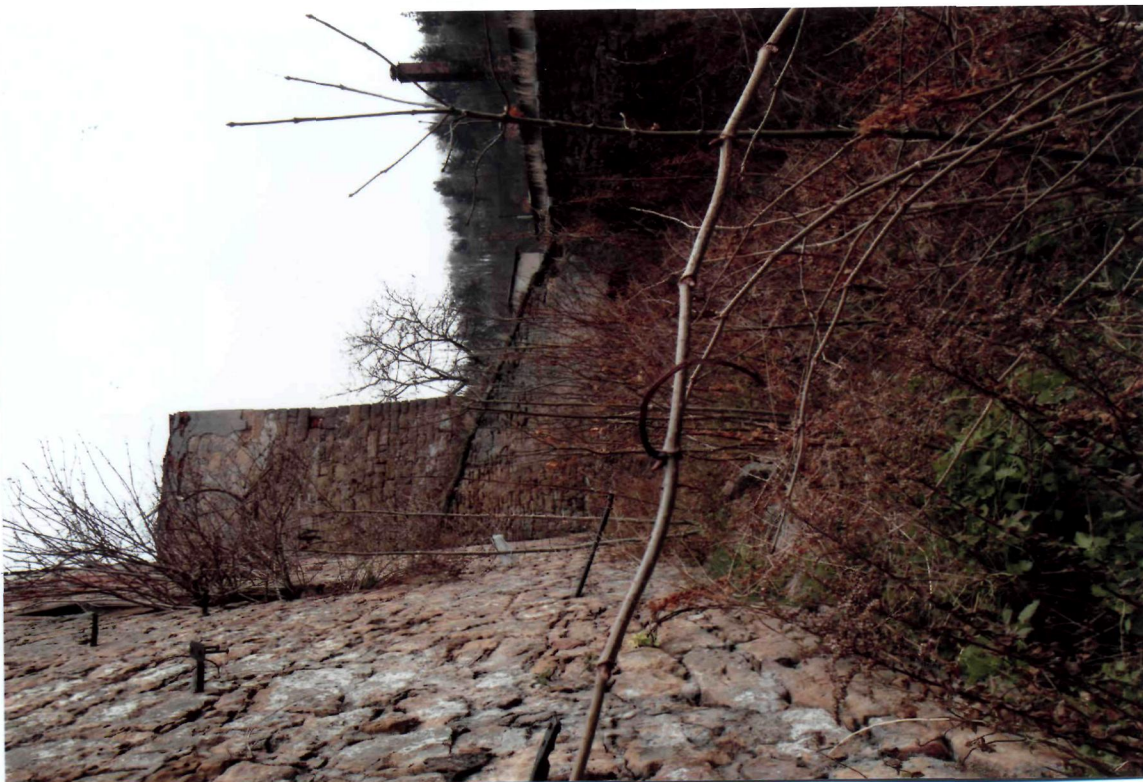
- ściana wschodnia: kamienna, ślady wypraw tynkowych, na kamieniu widoczne wykwity solne, szczególnie w partii przy ścianie więzienia, w południowej części ściany przepruty niewielki otwór, korona muru na styku ze ścianą zewnętrzną uszkodzona, spoiny wypłukane

FOT. 11. WNĘTRZE PARTEROWEGO SKRZYDŁA FRONTOWEGO WIĘZIENIA, WIDOK W KIERUNKU PÓŁNOCNO-WSCHODNIM, ODCINEK C-D.

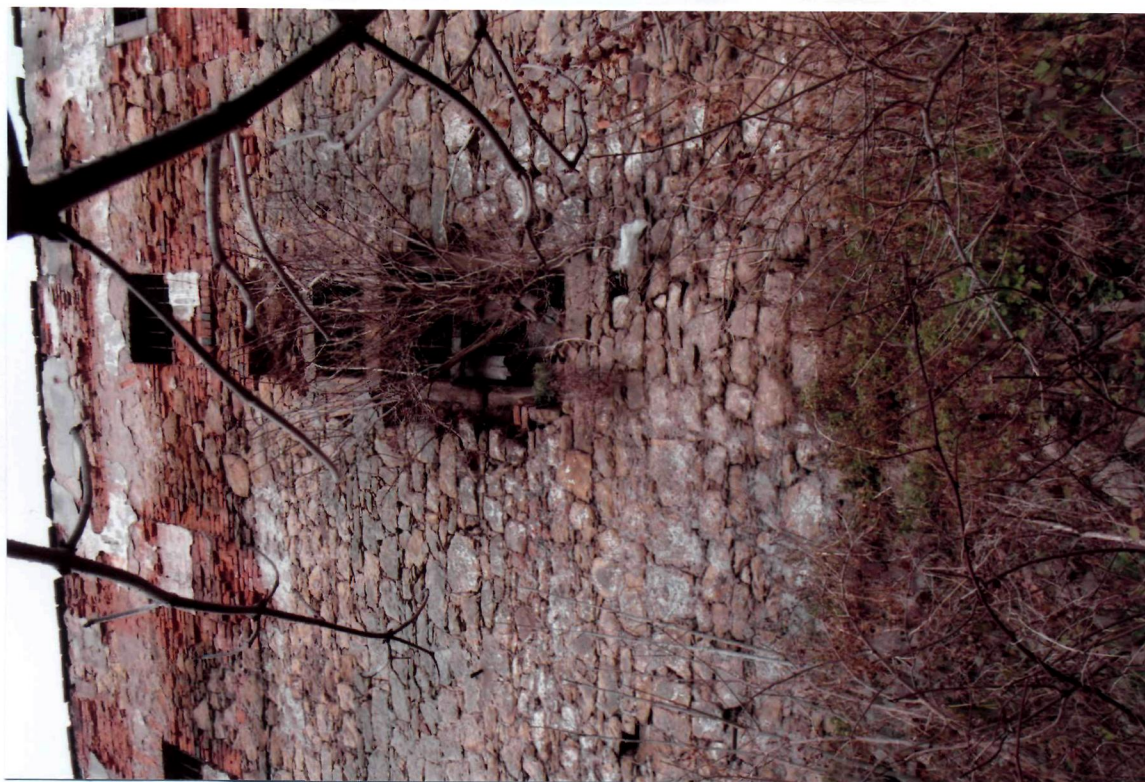
Górna część ściany przepruta 2 rzędami okien (w górnym 6, w dolnym 4), okna częściowo zamurowane, częściowo zakratowane, w większości zachowane obramienia lub ich fragmenty, częściowo kamienne, częściowo ceglane, pokryte cementem/betonem (wtórne naprawy?), stan zachowania obramień zły, liczne ubytki (fragmenty odpadły), na obramieniach ślady pobiał; okno w osi zachodniej w dolnym rzędzie (nadświetle nad otworem wejściowym): zniszczone nadproże, pod oknem otwór drzwiowy z częściowo zachowanymi kamiennymi odrzwiami, w ościeżach samosiejki krzewów, nadproże sąsiadującego okna również zniszczone, w nim samosiejka.

FOT. 12. ŚCIANA DAWNEGO WIĘZIENIA, POZOSTAŁOŚCI OTWORU DRZWIOWEGO Z SAMOSIEJKAMI.

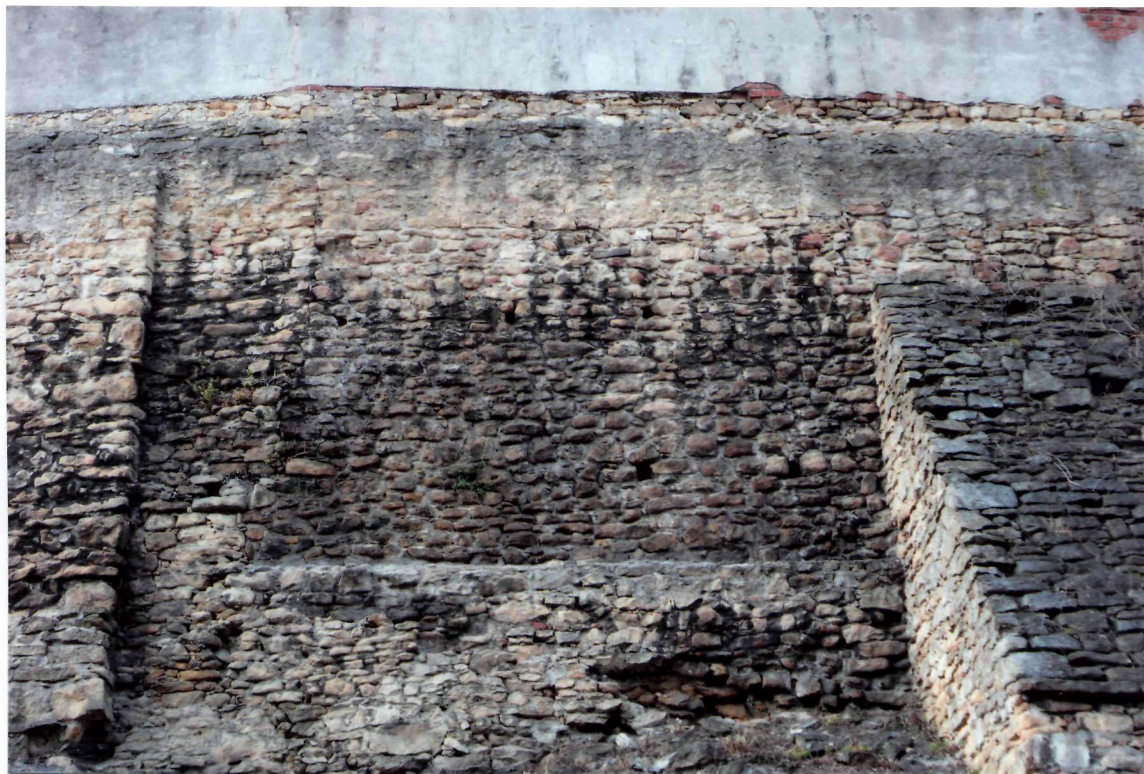
Mur obronny: Dolna część muru kamienna, z zachowanymi otworami maczulcowymi, z zachowanym układem pasmowym wątku i warstwami wyrównawczymi, punktowo uzupełniany cegłą. Powierzchnia muru silnie wypłukana, pokryta częściowo czarnymi nawarstwieniami, w górnej partii zatarta niemal na gładko zaprawą cementową; miejscami ubytki pojedynczych ciosów, w większym zakresie lico uszkodzone w dolnej części. W górnej części nadbudowana ceglana sciana, z nakrywą z płyt kamiennych(?), tynkowana, tynki częściowo odspojone, miejscami spęcherzone, duże ubytki; cegła w dużym zakresie skorodowana, liczne ubytki. Od strony zachodniej do muru dostawiony niewielki budynek gospodarczy.

FOT. 16. KAMIENNE LICO, MURY MIEJSKIE, ODCINEK D-E.

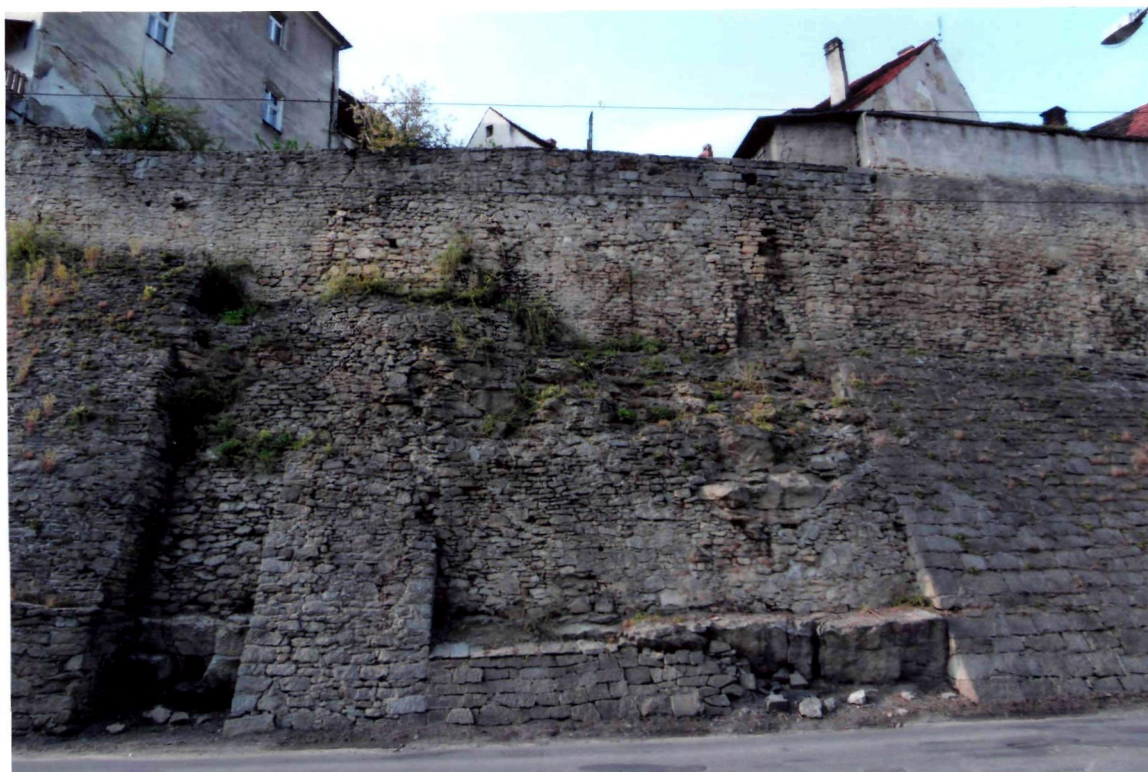
Mur obronny, z zachowanymi pozostałościami otworów maczulcowych, posadowiony na skale oblicowanej kamieniem, oskarpowanej i wzmocnionej masywnymi przyporami. Korona muru pokryta szczelną, spękaną zaprawą cementową. W kamiennym licu liczne samosiejki, spoiny wypłukane, miejscami struktura muru rozluźniona, z lica wypadły pojedyncze ciosy. Kamień na powierzchni częściowo pokryty czarnymi nawarstwieniami. Górny fragment muru w części wschodniej silnie spękany.

FOT. 18. SKARPA OBLICOWANA KAMIENIEM I WZMOCNIONA PRZYPORAMI, ODCINEK F-G.

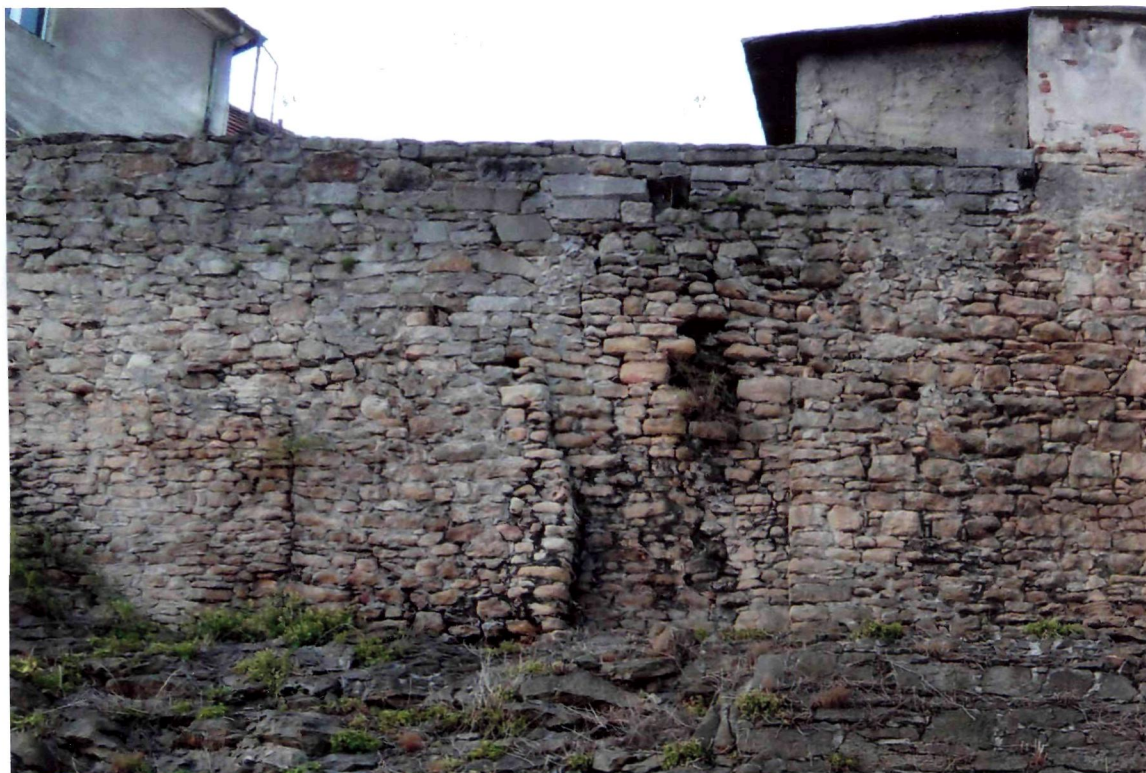
FOT. 19. SPĘKANY FRAGMENT MURU, ODCINEK F-G.

Koniecznym jest wyeliminowanie zagrożenia jakie stwarza grożący zawaleniem fragmentu muru (środkowa część odcinka F-G). We wcześniejszej dokumentacji projektowej przyjęto rozwiązanie polegające na dostawieniu do muru masywnej przypory. Działanie takie jest jednak znaczącą ingerencją w historyczną formę fortyfikacji, dlatego proponuje się rozebranie zagrożonego fragmentu muru i ponowne odbudowanie z materiału rozbiórkowego, z powtórzeniem pierwotnego układu wątku, razem ze wzmocnieniem, względnie wykonaniem od nowa fundamentu i izolacji przeciwwilgociowej.

7. Rozbiórka odcinka muru zagrożonego zawaleniem z odzyskiem kamiennego materiału budowlanego.
8. Odbudowa rozebranego odcinka muru ze wzmocnieniem lub wykonaniem nowego fundamentowania i izolacji przeciwwilgociowej.
