## DOKUMENTACJA KONSERWATORSKA

PROGRAM PRAC KONSERWATORSKICH  
FRAGMENTU MURÓW OBRONNYCH NA ODCINKU WZDŁUŻ ULICY MIĘDZYLEŚNEJ  
POMIĘDZY ULICĄ KUPIECKĄ I BRAMĄ WODNĄ  
W BYSTRZYCY KŁODZKIEJ

WROCŁAW, LUTY 2012

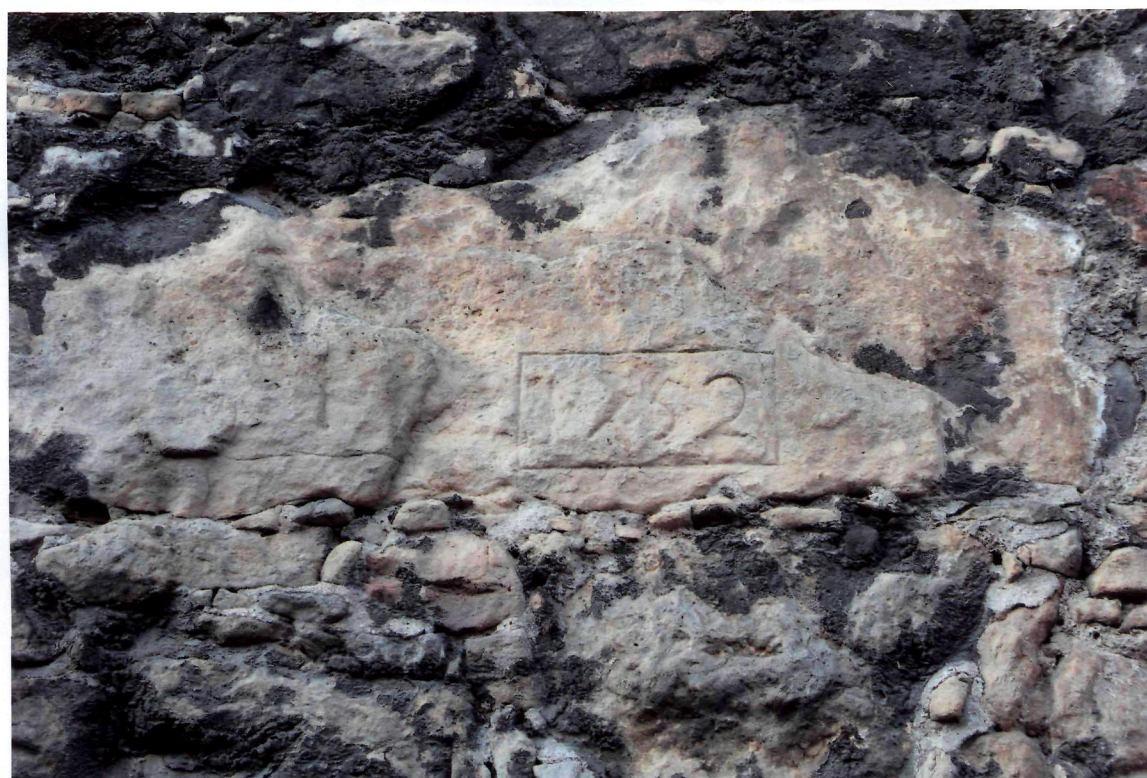
Mur wzmocniony przyporami, posadowionymi na skale. W licu muru zachowane otwory maczulcowe, w licu skalnym wykuta data: 1752. Lico muru i przypór kamiennych częściowo osłabione, spoiny w znacznym zakresie wykruszone i wypłukane, w licu liczne samosiejki, w dolnej partii na powierzchni kamienia czarne, uszczelniające nawarstwienia. Część zachodnia muru obronnego w tym odcinku (przy osi H) stanowi ścianę budynku, na jego górnej krawędzi, częściowo nadbudowanej z cegły, wsparta połąć dachowa przylegającego budynku, na krawędzi dachu rynny, częściowo uszkodzone i zarośnięte, na licu muru rura spustowa. W dolnej części mur oporowy uszkodzony, kamienie wypadają z wątku, spoiny i zaprawa wypłukane, kamień pokryty czarnymi nawarstwieniami, w licu liczne samosiejki. Korona murów, za wyjątkiem części zachodniej, zwieńczonych dachem, w tym odcinków murów oporowych w dolnej części, nakryta warstwą spękaną zaprawą cementową. Powierzchnia muru pokryta w części czarnymi nawarstwieniami, widoczne zacieki, pozostałości wypraw tynkowych (spoiny zacierane na lico muru?).

FOT. 22. KAMIEŃ Z WYKUTĄ DATĄ: 1752, FRAGMENT PRZYPORY, ODCINEK G-H.

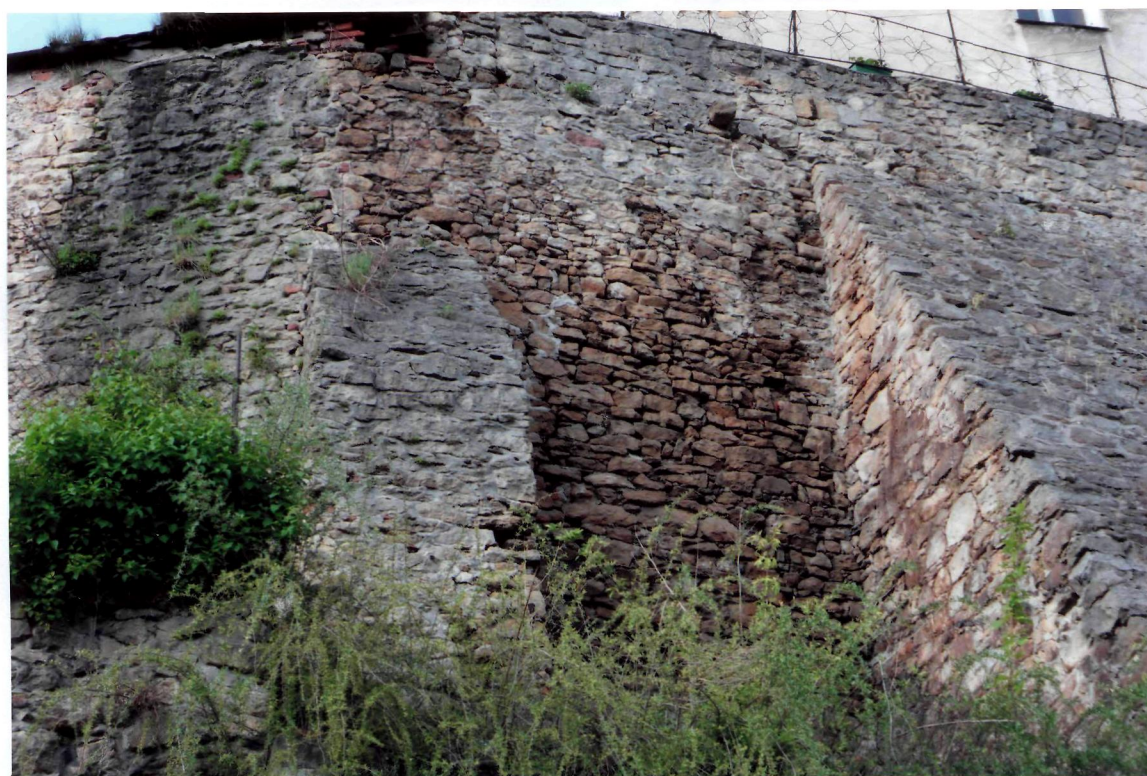
FOT. 24. ROŚLINNOŚĆ PORASTAJĄCA KAMIENNE MURY, ODCINEK G-H, FRAGMENT.

3. Usunięcie samosiejek oraz roślinności porastającej powierzchnię muru i jego otoczenie.
4. Rozbiórka i demontaż elementów wtórnych, wiat, konstrukcji stalowych, metalowych balustrad.

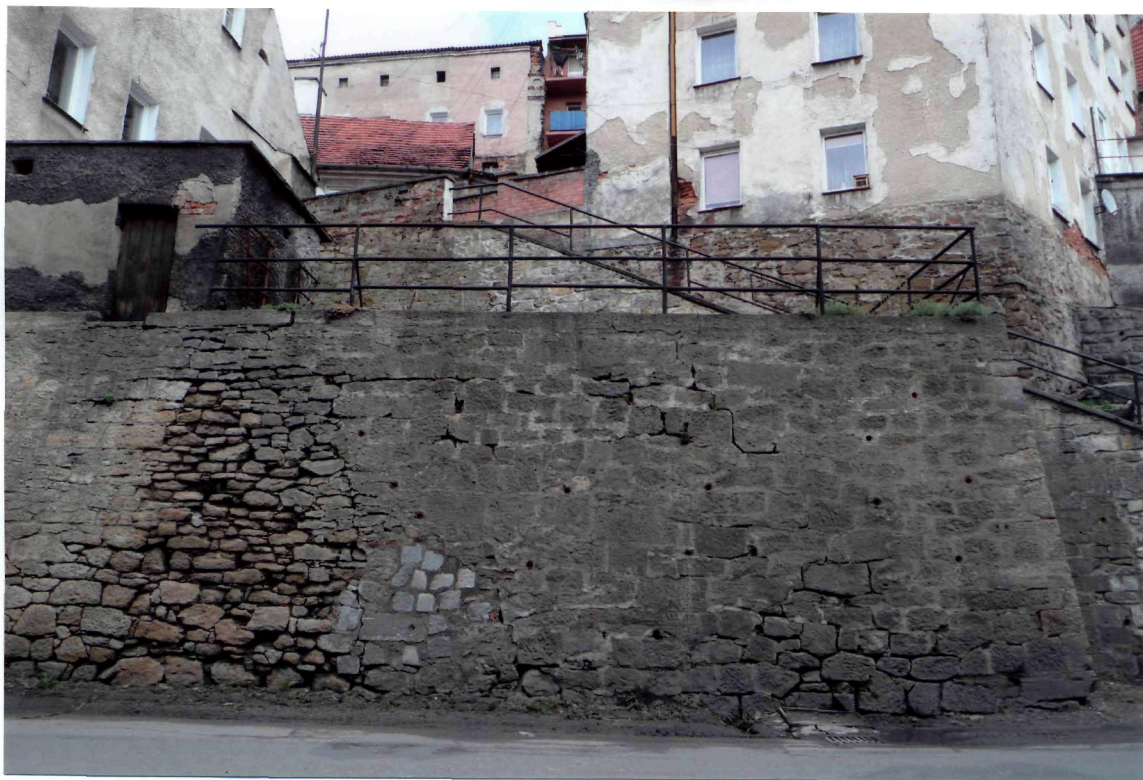
Mur oporowy na dwóch poziomach, kamienny, w części środkowej kamienne schody prowadzące do ul. Podmiejskiej. Lico muru kamienne, w większości równo wymurowane, w części wschodniej (przy osi H) pokryte zaprawą (tynk cementowy?), prawdopodobnie pod tynkiem mur ceglany lub o wątku mieszanym. Skrajny fragment zachodni muru (przy osi J) częściowo przemurowany w partii lica cegłą maszynową i zwieńczony rolką ceglana. Korona pozostałych odcinków zwieńczona betonowymi nakrywami, blokami kamiennymi lub zaprawą cementową. Stan nakryw kamiennych zadowalający, nakrywy betonowe belki (muru) policzkowej schodów zachowane dość dobrze, powierzchnia zaprawy wypłukana, miejscami widoczne rysy i niewielkie ubytki. Zaprawa zabezpieczająca koronę murów spękana i częściowo odspojona, w większości nie pełni funkcji zabezpieczającej. W licu muru widoczne rurki drenarskie. Powierzchnia muru silnie zabrudzona, miejscami porastana przez samosiejki roślin. Spoiny cementowe, zachowane częściowo, w dolnych partiach muru wypłukane szczególnie głęboko.

FOT. 30. MUR OPOROWY, ODCINEK I-J.

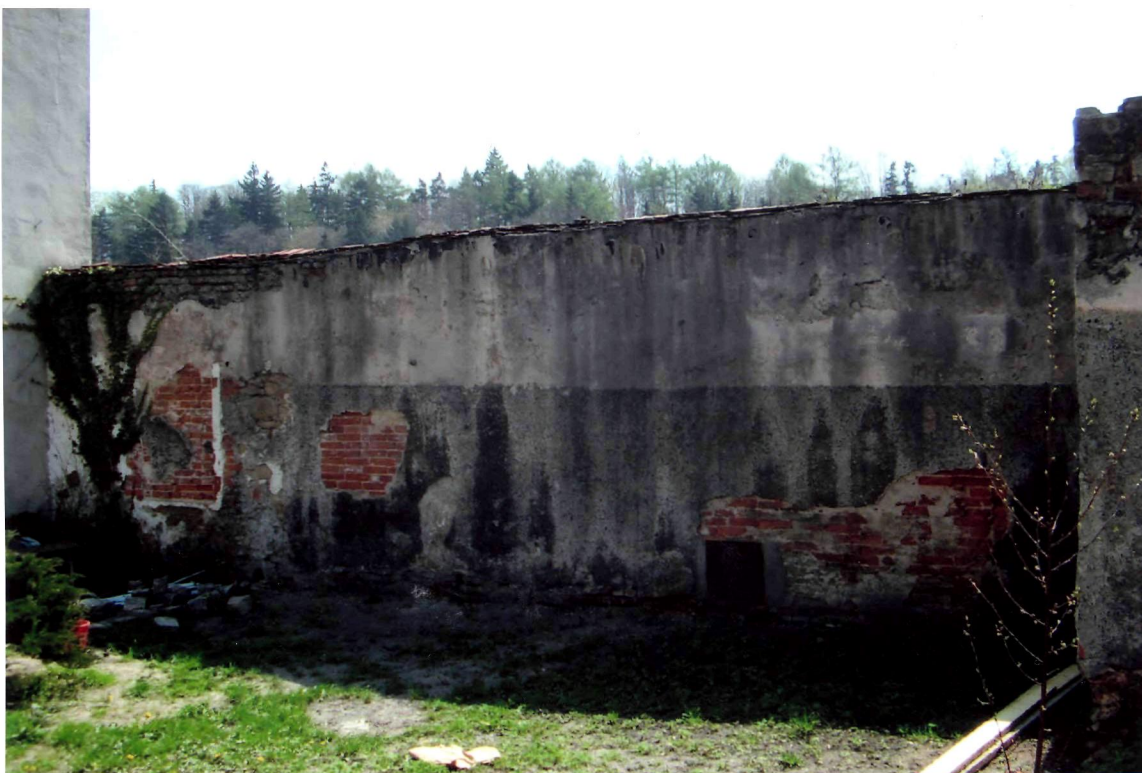
wyplukanej powierzchni, w większości bez warstwy licowej, miejscami łuszczą się, część z nasiekami (tynki pierwotne?) – zachowane szczątkowo, łąty cementowe tworzą szczelną powłokę, prawdopodobnie odspojone, tynki w zamurowanych oknach zawilgocone. Od strony wewnętrznej mur wznoszący się na ok. 4 m nad poziom gruntu, otynkowany, zawilgocony, tynk zachowany źle, miejscami odsłania się osłabione ceglane lico.

FOT. 32. WEWNĘTRZNA STRONA MURÓW, ODCINEK B-C, POŁUDNIOWO-WSCHODNIA CZĘŚĆ DAWNEGO WIĘZIENIA.
