**TEMAT: EKSPERTYZA TECHNICZNA**  
Remont kaplicy pw. św. Floriana  
wraz z zagospodarowaniem terenu

**OBIEKT: MUR OPOROWY PRZY KAPLICY pw. ŚW. FLORIANA**  
Góra Parkowa, 57-500 Bystrzyca Kłodzka  
dz. nr 175 oraz 173, 174, 176 AM-2, obręb: 0003 Zacisze  
jednostka ewid.: 020806\_4 Bystrzyca Kłodzka – miasto

**1. EKSPERTYZA TECHNICZNA**  
**Mur oporowy przy kaplicy p.w. Św. Floriana na górze parkowej**  
**w Bystrzycy Kłodzkiej**

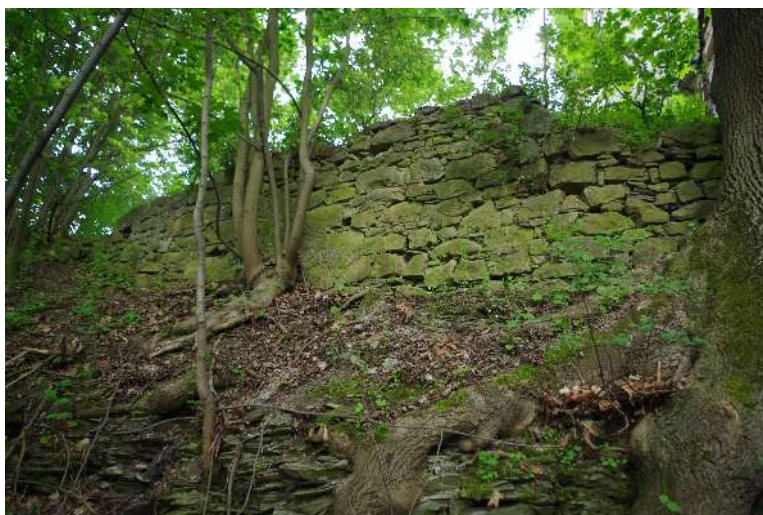
**Fot. 1**

Lico muru oporowego od strony zachodniej

- Mur oporowy z kamienia łamanego piaskowcowego – pierwotnie układanych na zaprawie glinianej oraz „na sucho”. Posadowiony na wychodni skał rodzimych – łupków ilastych i piaskowcowych, stanowiących w rozpatrywanym obszarze ścianę wschodnią rowu Nysy Kłodzkiej. Ściana podłużna muru, nie wykazuje zmian geometrii w płaszczyźnie lica. Widoczne ubytki, zarysowania i rozszczelnienia w strukturze muru wynikają z procesów erozyjnych powodowanych wrastaniem korzeni drzew i krzewów oraz wypłukiwaniem spoin przez wody opadowe. Posadowienie stabilne. Korona muru silnie zerodowana z dużymi lokalnie ubytkami. Stan konstrukcji dostateczny i lokalnie niedostateczny.

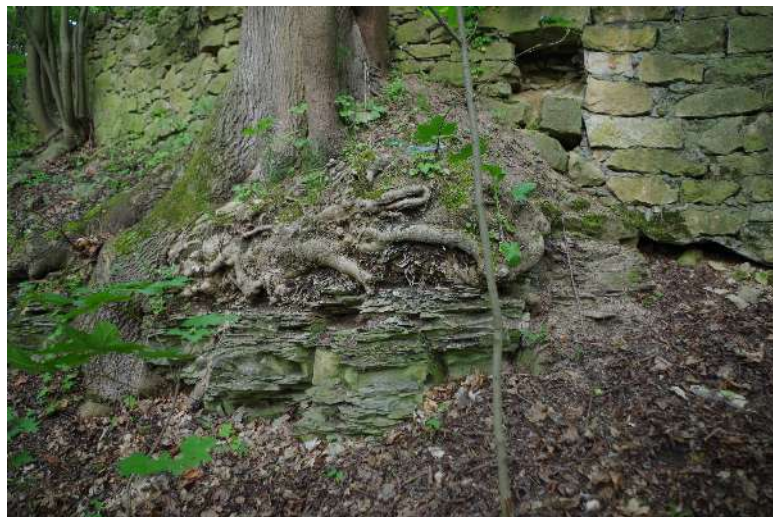
**Fot. 2**

Podstawa muru oporowego od strony zachodniej

- Podstawa muru oporowego z kamienia łamanego piaskowcowego – widoczne posadowienie na wychodni skał rodzimych – łupków ilastych i piaskowcowych, stanowiących w rozpatrywanym obszarze ścianę wschodnią rowu Nysy Kłodzkiej. Widoczny wrastający w podłoże i częściowo w mur pień większego drzewa. Widoczne zarysowania i rozszczelnienia w strukturze muru wynikają z procesów erozyjnych powodowanych wrastaniem korzeni drzew i krzewów oraz wypłukiwaniem spoin. Posadowienie stabilne. Stan konstrukcji dostateczny i lokalnie niedostateczny.

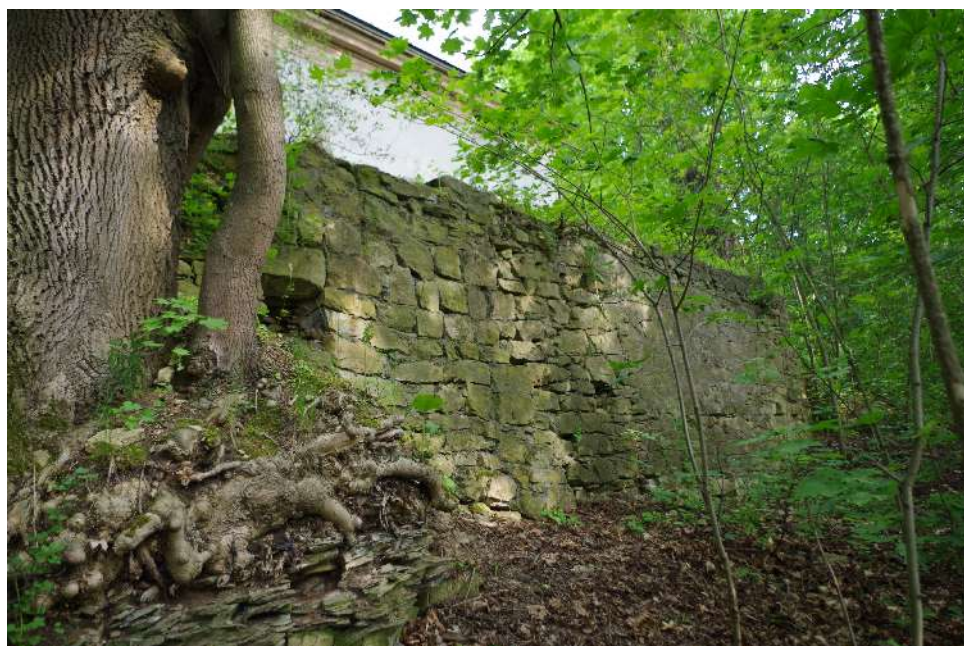
**Fot. 3**

Lico muru oporowego w partii centralnej od strony zachodniej

- Lico muru o zróżnicowanej fakturze spoin – widoczne próby częściowego spoinowania spoinami „cofniętymi” z zaprawy cementowej, zachowana partia muru układanego „na sucho” oraz z resztkami spoin glinianych. Na prawo wążek z widoczną próbą robót naprawczych- wypełnieniem spoin z zaprawy cementowej wyprowadzonych „na gładko do lica”. Korona muru zerodowana z widocznymi ubytkami. Stan konstrukcji dostateczny.

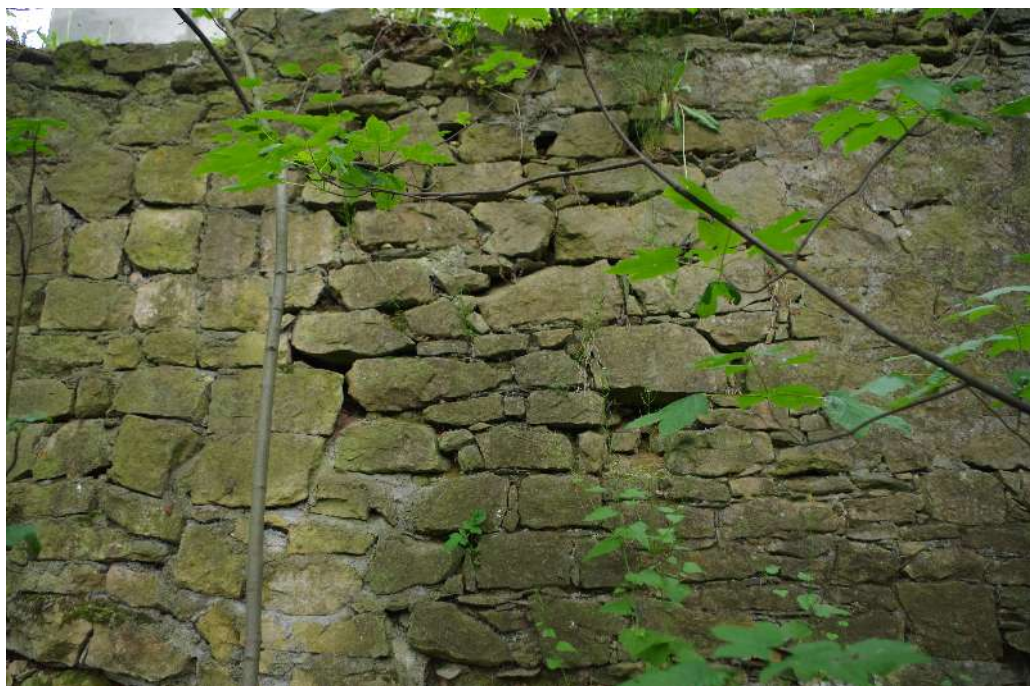
**Fot. 4**

Lico muru oporowego w partii centralnej od strony zachodniej

- Lico muru o zróżnicowanej fakturze spoin – widoczne próby częściowego spoinowania spoinami „cofniętymi” z zaprawy cementowej, zachowana partia muru układanego oryginalnie „na sucho” oraz z resztkami spoin glinianych. Na prawo wątek z widoczną próbą robót naprawczych- wypełnieniem spoin z zaprawy cementowej wyprowadzonych „na gładko do lica”. Korona muru zerodowana z widocznymi ubytkami. Stan konstrukcji dostateczny.

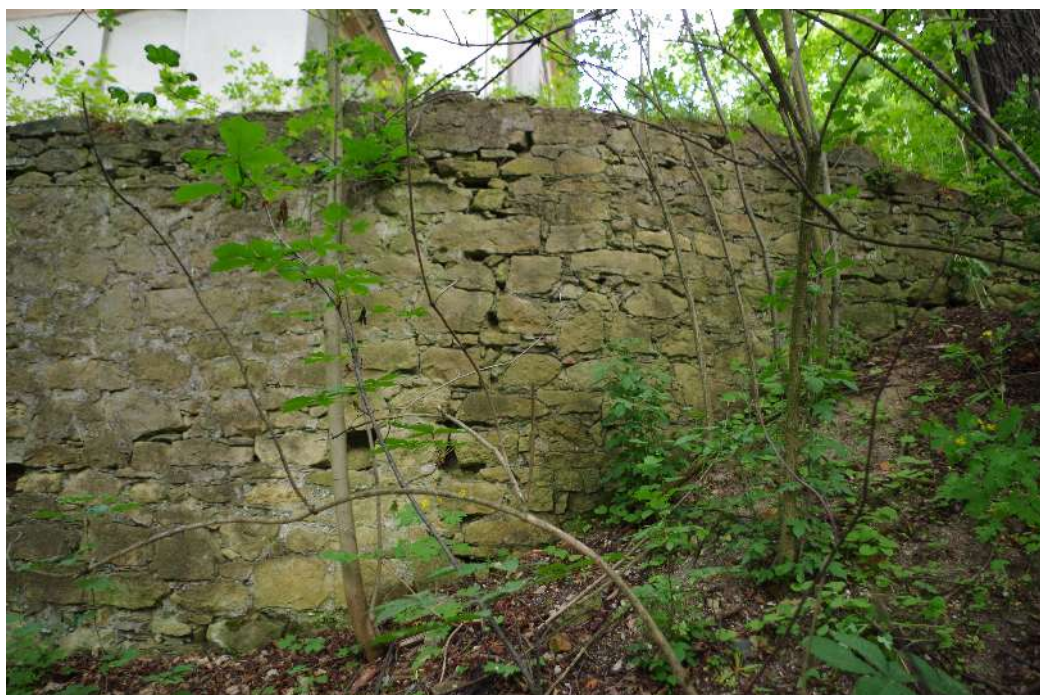
**Fot. 5**

Lico muru oporowego od strony zachodniej - w partii południowej

- Lico muru o zróżnicowanej fakturze spoin – widoczna, zachowana partia oryginalnego muru z wątkiem z kamienia łamanego układanego na spoinach gliniano-wapiennych, z wypełnianiem spoin pomiędzy większymi bryłami drobnymi kamykami. Na lewo wątek z widoczną próbą robót naprawczych- wypełnieniem spoin z zaprawy cementowej wyprowadzonych „na gładko do lica”. Korona muru zerodowana z widocznymi ubytkami. Stan konstrukcji dostateczny.

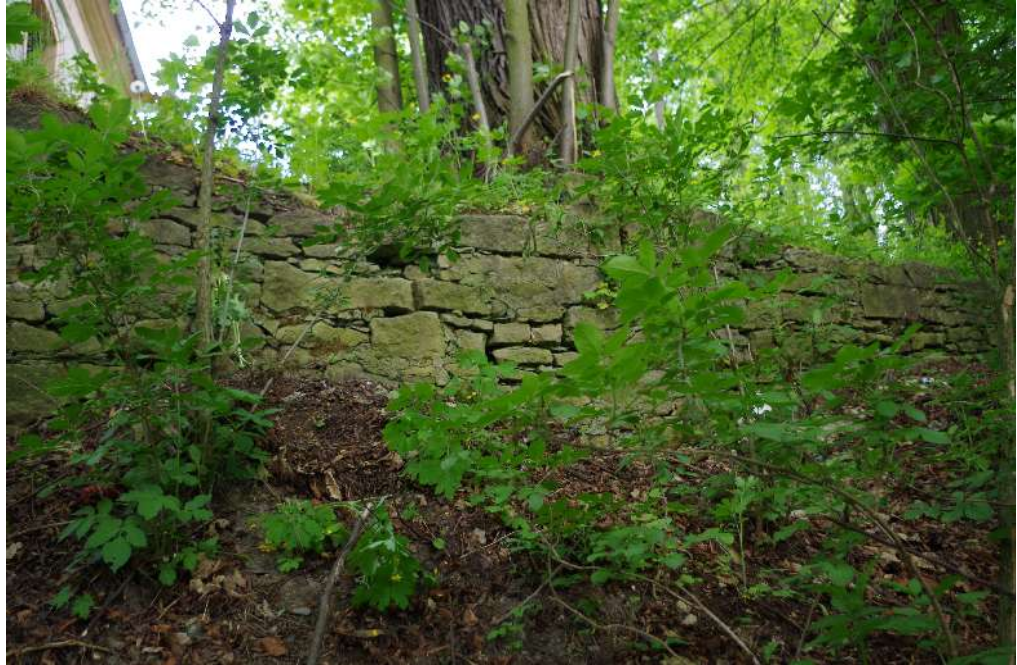
**Fot. 6**

Lico muru oporowego od strony zachodniej - w skrajnej partii południowej

- Lico muru o zachowanej partii oryginalnego muru z wątkiem z kamienia łamanego układanego na spoinach gliniano-wapiennych, z wypełnianiem spoin pomiędzy większymi bryłami drobnymi kamykami. Widoczny obszar znacząco zerodowanych – wypłukanych spoin . Korona muru silnie zerodowana z widocznymi ubytkami. Stan konstrukcji dostateczny.

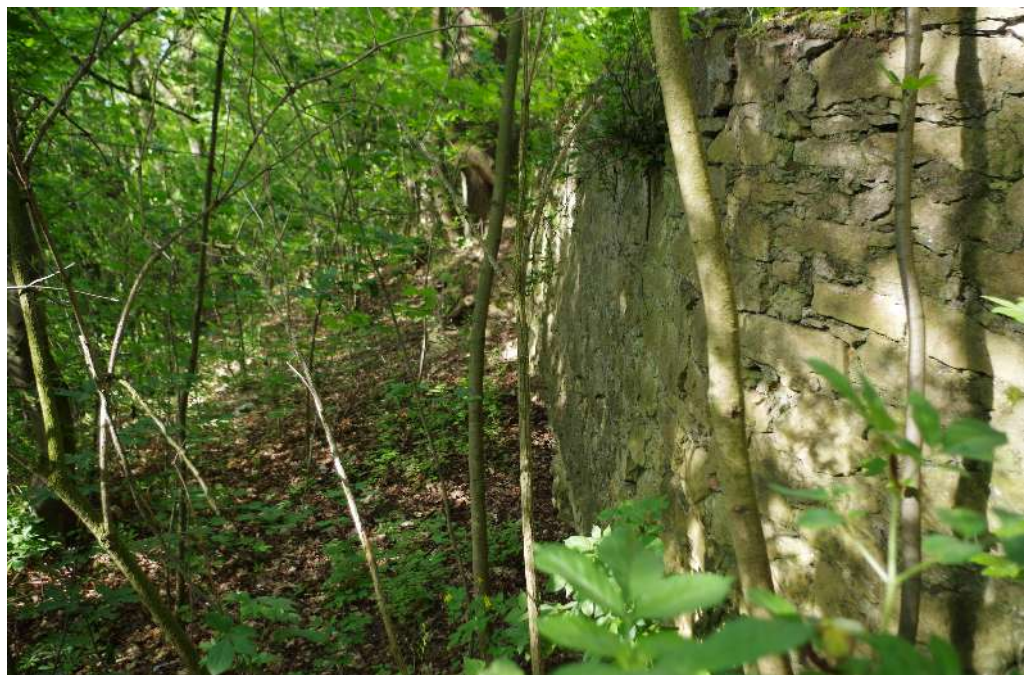
#### **Fot. 7**

Lico muru oporowego od strony zachodniej

- Lico muru o zachowanej płaszczyźnie pierwotnej brak lokalnych wysadzin. Warunki posadowienia mimo lokalnych ubytków w linii posadowienia zachowane bez zmian. Widoczna stabilność podłoża skalnego.  
Stan konstrukcji dostateczny.
