**TEMAT: EKSPERTYZA TECHNICZNA**  
Remont kaplicy pw. św. Floriana  
wraz z zagospodarowaniem terenu

**OBIEKT: KAPLICA pw. ŚW. FLORIANA**  
Góra Parkowa, 57-500 Bystrzyca Kłodzka  
dz. nr 175 oraz 173, 174, 176 AM-2, obręb: 0003 Zacisze  
jednostka ewid.: 020806\_4 Bystrzyca Kłodzka – miasto

**1. EKSPERTYZA TECHNICZNA**  
**Kaplica p.w. Św. Floriana na górze parkowej w Bystrzycy Kłodzkiej**

**Ekspertyza z oceną stanu technicznego budynku oraz muru oporowego**

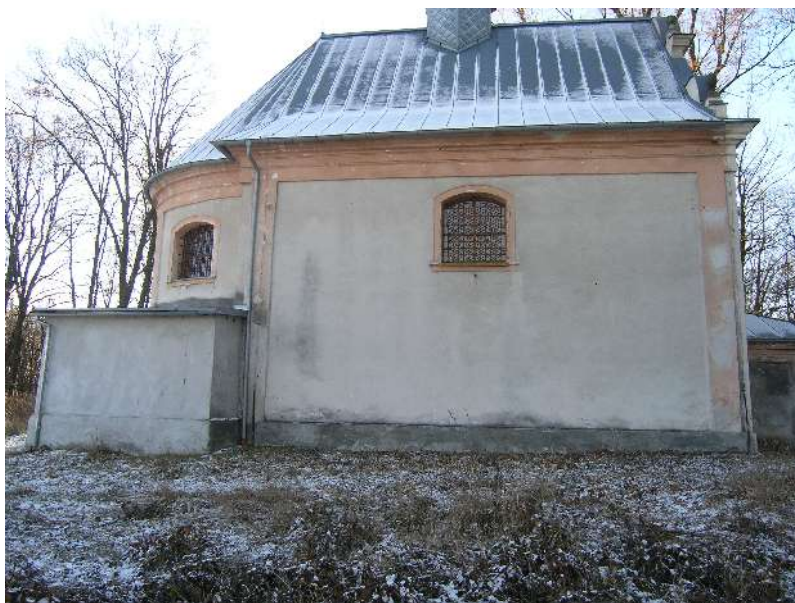
**Fot. 1**  
Elewacja północna

- Budynek kaplicy o zwartej jednonawowej bryle na planie prostokąta z: absydą od strony wschodniej, mieszczącą prezbiterium i ołtarz, przybudówką dawnej kruchty wejściowej przy ścianie szczytowej zachodniej oraz przybudówką zakrystii od strony północno-wschodniej . Ściana podłużna nawy głównej budynku jednolita , nie wykazuje zmian geometrii lub zarysowań w strukturze muru. Posadowienie stabilne. Stan konstrukcji dobry.

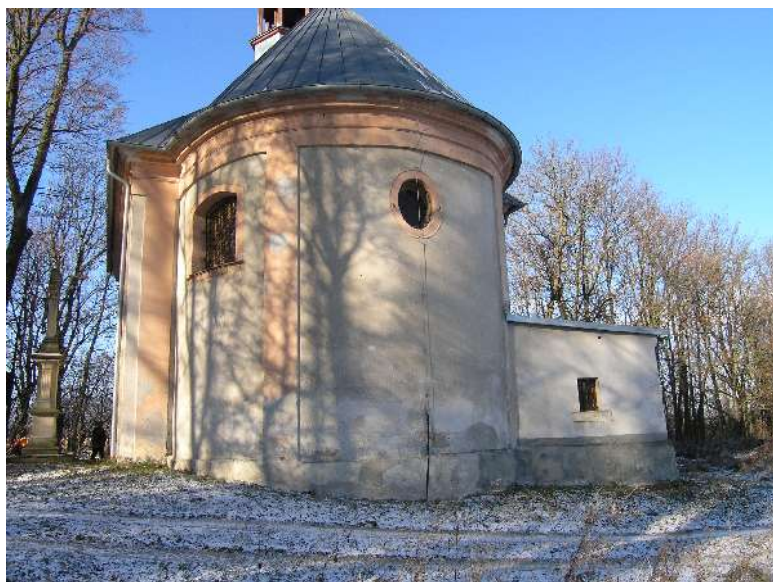
**Fot. 2**  
Elewacja wschodnia

- Absyda kaplicy od strony wschodniej, mieszcząca prezbiterium i ołtarz z przybudówką zakrystii. W paśmie gzymsu i fryzu podokapowego pod dachem stożkowym widoczne spękania i zarysowania o rozwarcium maksymalnym od strony górnej krawędzi gzymsu – zanikające ku dołowi ściany (na wysokości podparapetowego pasma okien bocznych). Stan konstrukcji dobry, lokalnie dostateczny.

- a) Założenie klamer – kotew stalowych w miejscach występujących rys i szczelin w murze absydy oraz na styku przybudówki kruchty wejściowej od strony wschodniej z murem ściany szczytowej budynku**
- b) Wykonanie iniekcji grawitacyjnej suspensją wapienno-cementową (z użyciem cementu białego) w występujących rysach i szczelinach**
- c) Uzupelnienie ubytków z reprofilacją gzymsu i fryzu podokapowego**
- d) Prace remontowe wypraw tynkarskich elewacji w miejscach występujących uszkodzeń a zwłaszcza w pasmach lizen narożnych od strony wschodniej**
- e) Uporządkowanie i poprawienie instalacji odwodnienia – drenażu opaskowego wokół budynku**

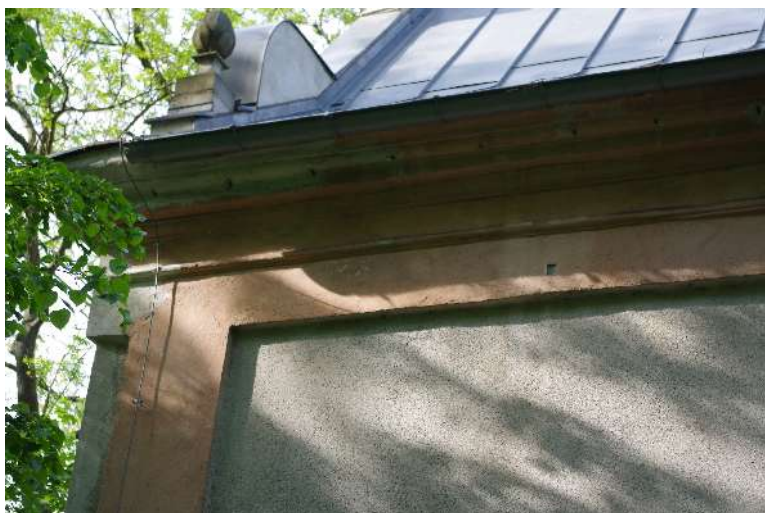
**Fot. 3**

- Ściana południowa nawy głównej – narożnik zachodni. Pasma gzymsu podokapowego, fryzu i lizy bez widocznych zmian i uszkodzeń. Stan konstrukcji dobry.

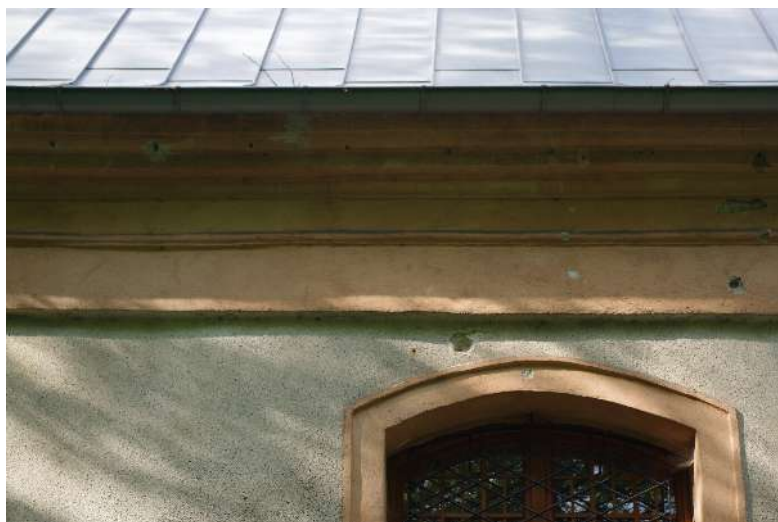
**Fot. 4**

- Ściana południowa nawy głównej – obszar otworu okiennego. Pasma gzymsu podokapowego, fryzu i lizeny bez widocznych zmian i uszkodzeń. Stan konstrukcji dobry.

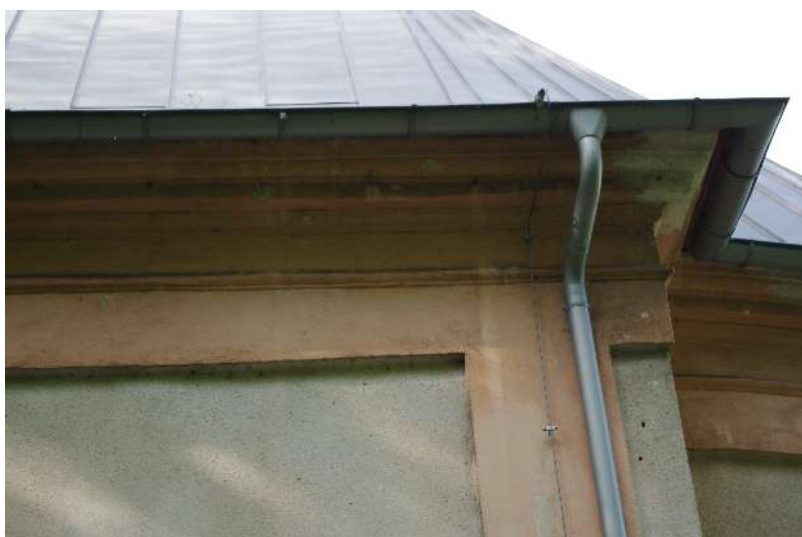
**Fot. 5**

- Ściana południowa nawy głównej – narożnik wschodni. Pasma gzymsu podokapowego, fryzu i lizeny bez widocznych zmian i uszkodzeń. Stan konstrukcji dobry.

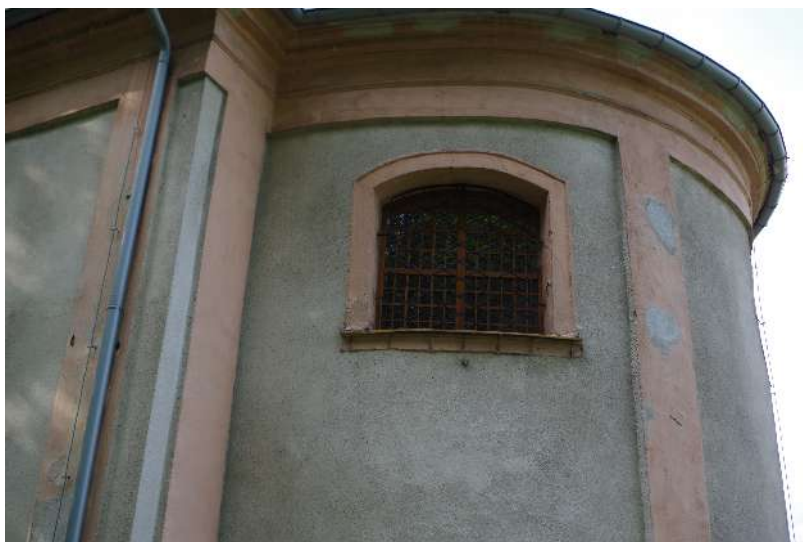
**Fot. 6**

- Ściana absydy – część południowo-wschodnia. Pasma gzymsu podokapowego, fryzu i lizeny z widocznym pęknięciem w zworniku łuku sklepienia otworu okiennego . Widoczne zarysowanie poniżej lewej krawędzi parapetu Stan konstrukcji dostateczny.

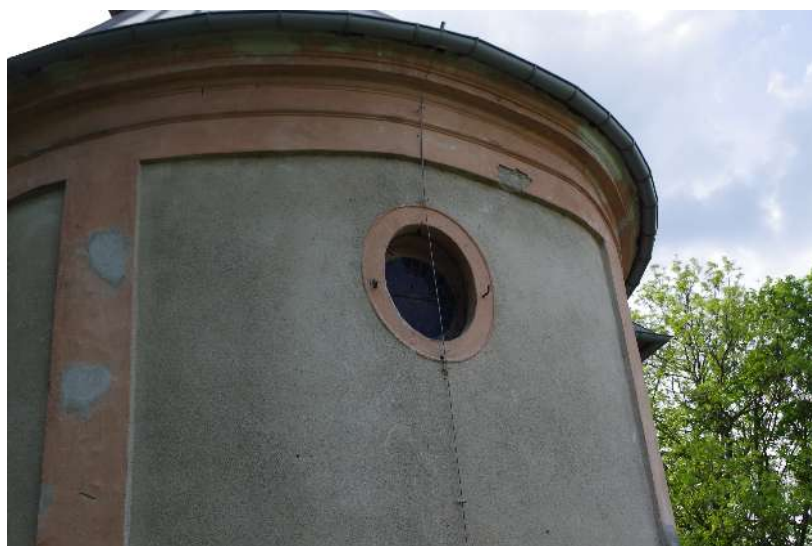
**Fot. 7**

- Ściana południowa absydy – obszar otworu okiennego - okulusa. Pasma gzymsu podokapowego, fryzu i lizeny bez widocznych zmian i uszkodzeń. Stan konstrukcji dobry.

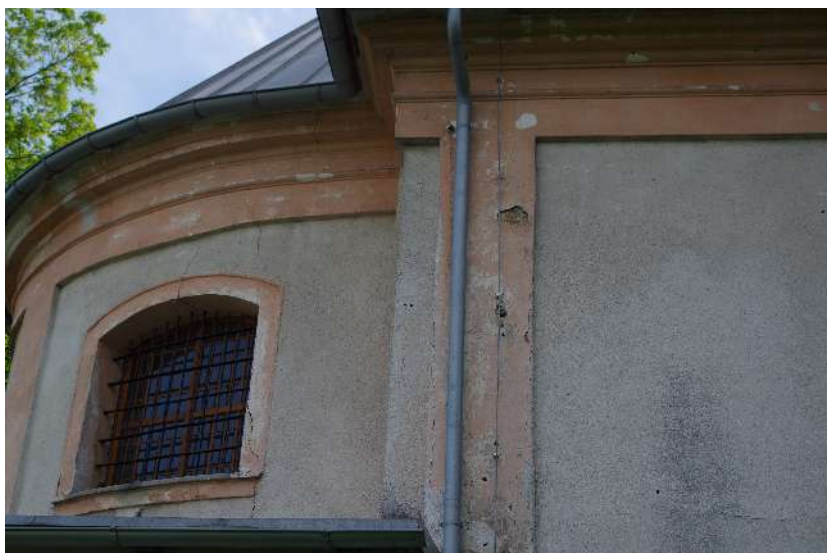
**Fot. 8**

- Ściana absydy – część północno-wschodnia. Pasma gzymsu podokapowego, fryzu i lizeny z widocznym pęknięciem w zworniku łuku sklepienia otworu okiennego . Widoczne zarysowanie poniżej prawej krawędzi parapetu Stan konstrukcji dostateczny.

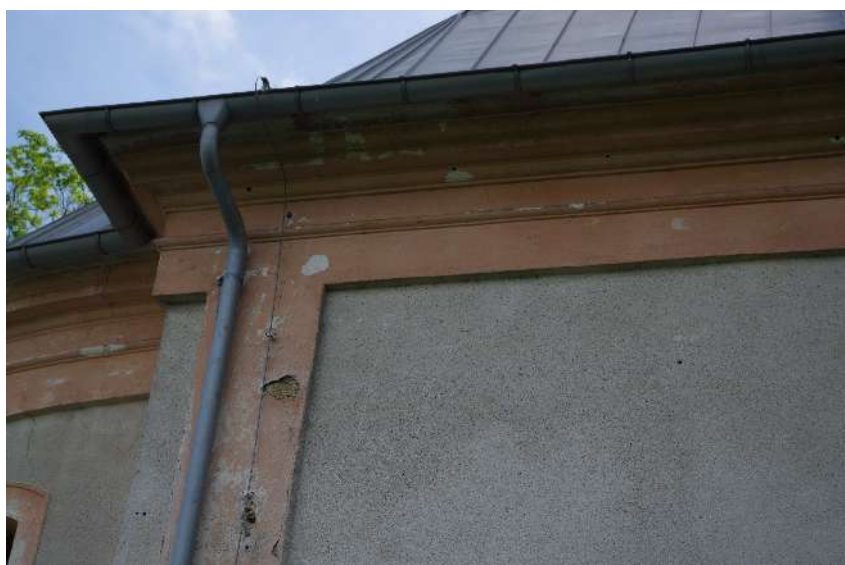
**Fot. 9**

- Ściana północna nawy głównej – narożnik wschodni. Pasma gzymsu podokapowego, fryzu i lizeny bez widocznych zmian i uszkodzeń. Stan konstrukcji dobry.

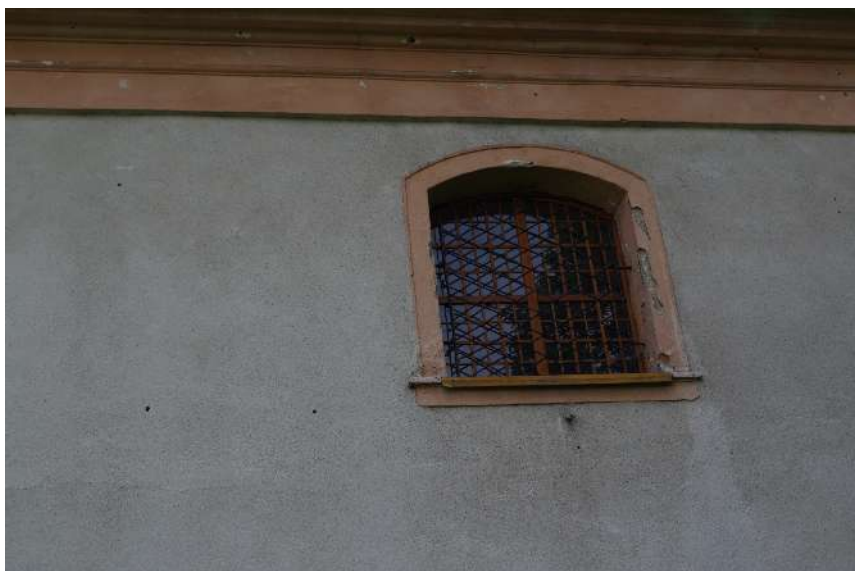
**Fot. 10**

- Ściana północna nawy głównej – obszar otworu okiennego. Pasma gzymsu podokapowego, fryzu i lizeny bez widocznych zmian i uszkodzeń. Stan konstrukcji dobry.

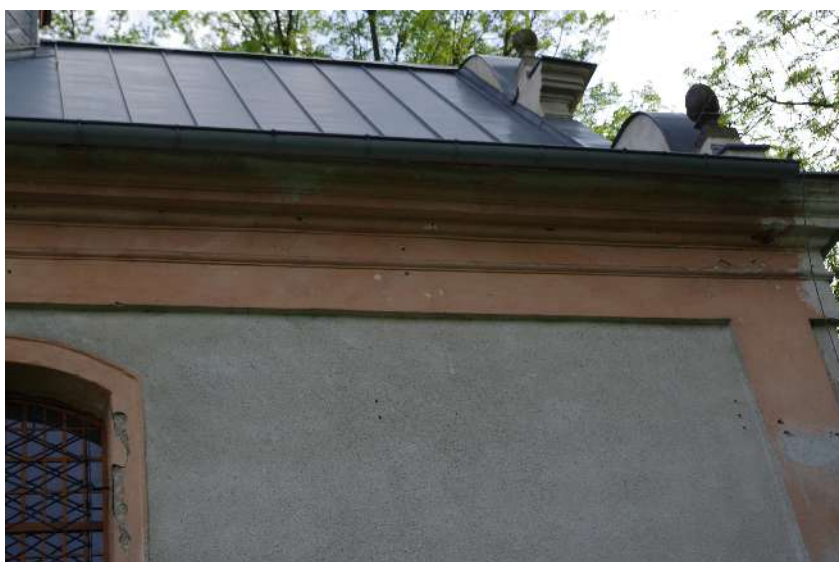
**Fot. 11**

- Ściana północna nawy głównej – narożnik zachodni. Pasma gzymsu podokapowego, fryzu i lizeny bez widocznych zmian i uszkodzeń. Stan konstrukcji dobry.

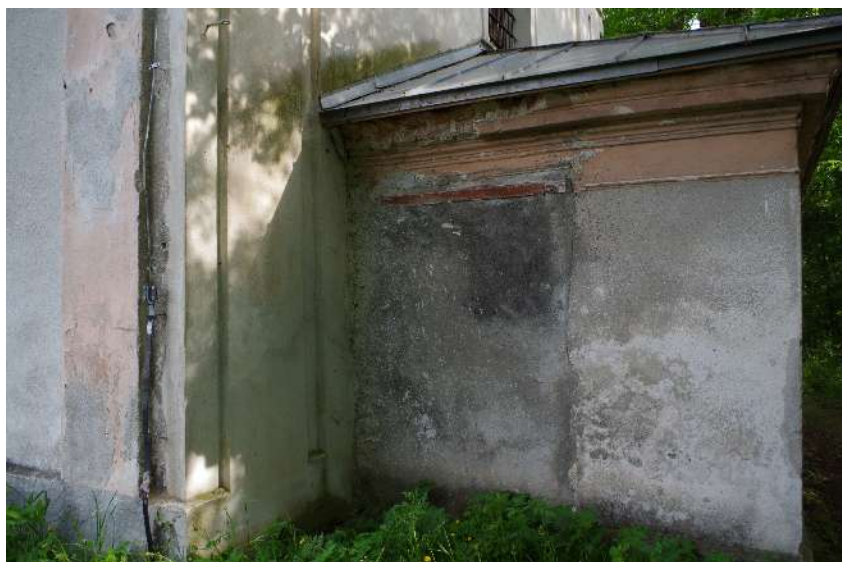
**Fot. 12**

- Ściana północna przybudówki kruchty wejściowej. Pasma gzymsu podokapowego i fryzu z widocznymi ubytkami i szczeliną pomiędzy wątkami muru ściany szczytowej budynku głównego a przybudówki. Widoczne zamurowanie dawnego otworu wejściowego północnego. Stan konstrukcji dostateczny.

- 1) Warunki posadowienia budynku głównego kaplicy wraz z absydą i przybudówką zakrystii (zespólonej z absydą) po obniżeniu piezometrycznego poziomu wód gruntowych, występującym na przestrzeni ostatnich 40- lat są zasadniczo stabilne. Przybudówka dawnej kruchty wejściowej do kaplicy od strony zachodniej ściany szczytowej nie związana z murem ściany szczytowej i płycej posadowiona na odrębnym fundamencie uległa w wyniku nierównomiernego osiadania gruntu (z powodu wyżej wymienionego) od strony skarpy niewielkiemu przemieszczeniu – powodującemu widoczne zarysowanie w styku obu jej ścian bocznych ze ścianą szczytową kaplicy.

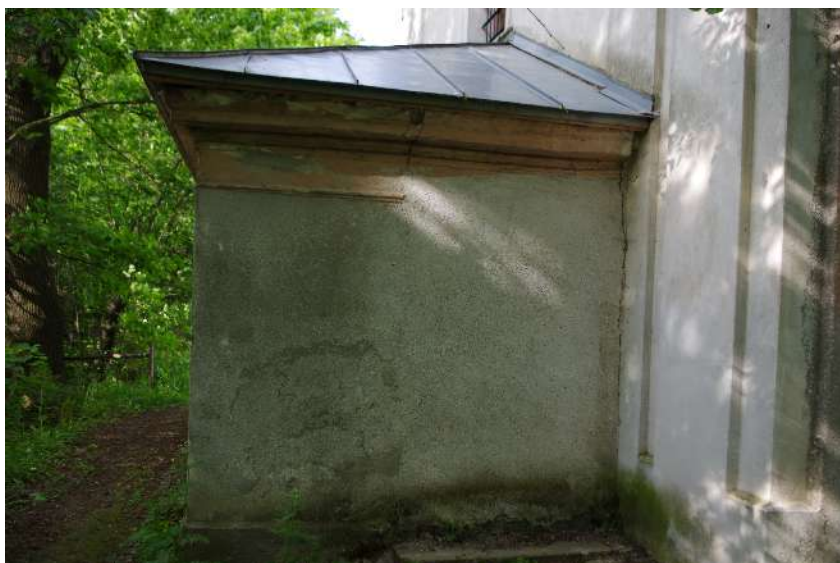
**Fot. 12**

- Ściana południowa przybudówki kruchty wejściowej. Pasma gzymsu podokapowego i fryzu z widocznymi zarysowaniami i szczeliną pomiędzy wątkami muru ściany szczytowej budynku głównego a przybudówki. Widoczne zamurowanie dawnego otworu wejściowego południowego. Stan konstrukcji dostateczny.

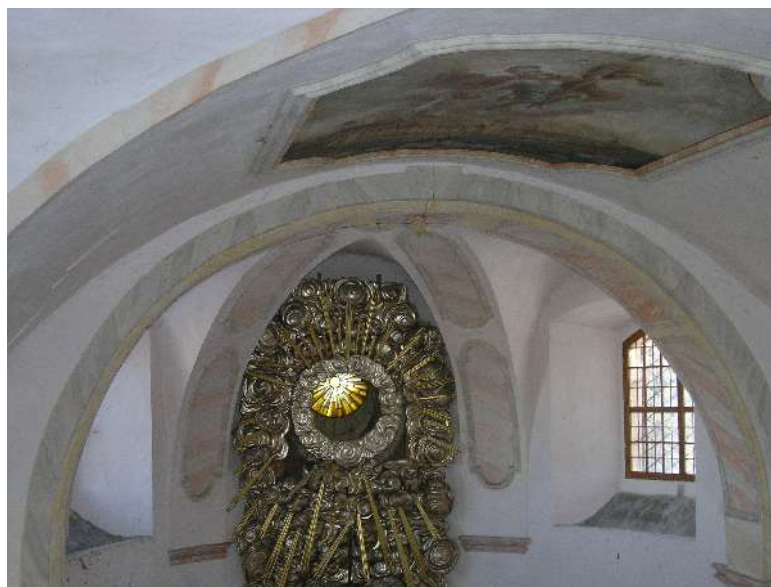
Fot. 13

- Gurt – główny łęk nad prezbiterium, pomiędzy sklepieniami nawy głównej i absydy. Widoczne pęknięcie w zworniku łęku. Stan konstrukcji dostateczny.
