**TEMAT: INWENTARYZACJA INŻYNIERSKO -  
KONSERWATORSKA**  
kaplicy pw. św. Floriana wraz z murem oporowym

**OBIEKT: KAPLICA pw. ŚW. FLORIANA**  
Góra Parkowa, 57-500 Bystrzyca Kłodzka  
dz. nr 175 oraz 173, 174, 176 AM-2, obręb: 0003 Zacisze  
jednostka ewid.: 020806\_4 Bystrzyca Kłodzka – miasto

**INWESTOR: GMINA BYSTRZYCA KŁODZKA**  
ul. Henryka Sienkiewicza 6  
57-500 Bystrzyca Kłodzka

Kłodzko, sierpień 2017r.

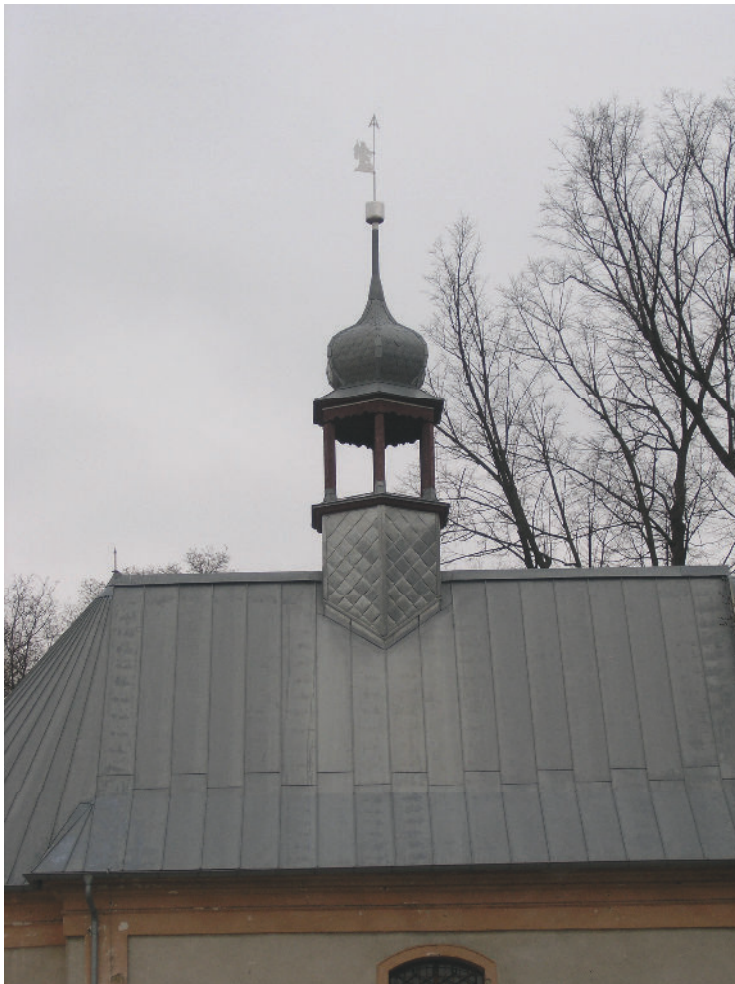
Dach i wierzyczka po remoncie,  
stan dobry

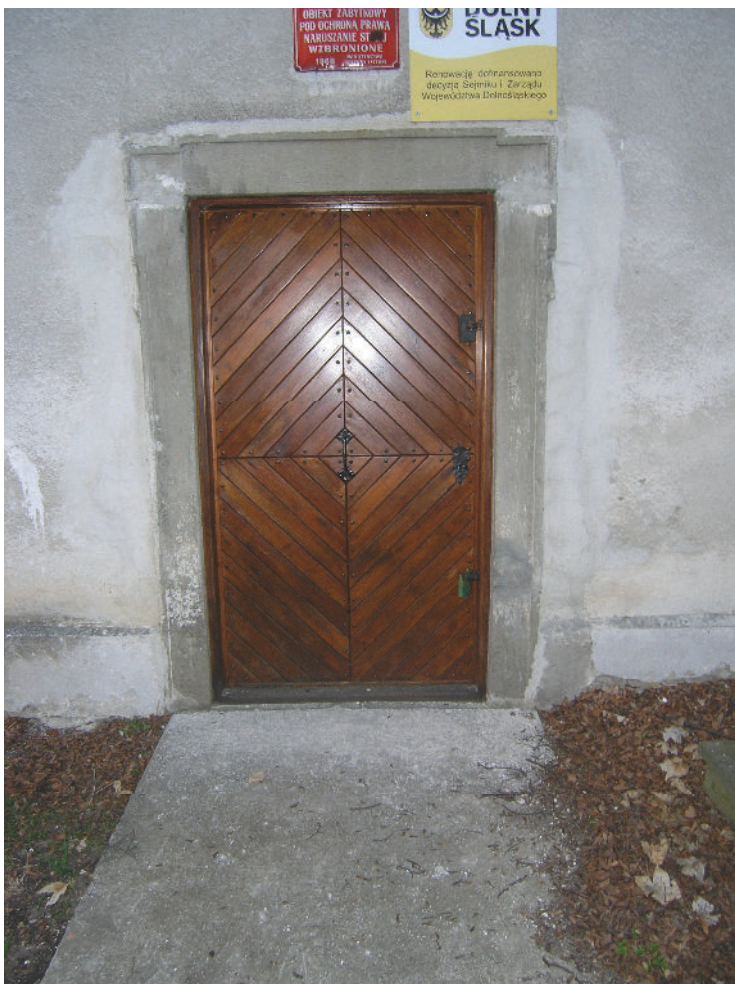
Drzwi wejściowe /jedyne/ -  
drewniane, wtórne - z ościerniem  
kamiennym

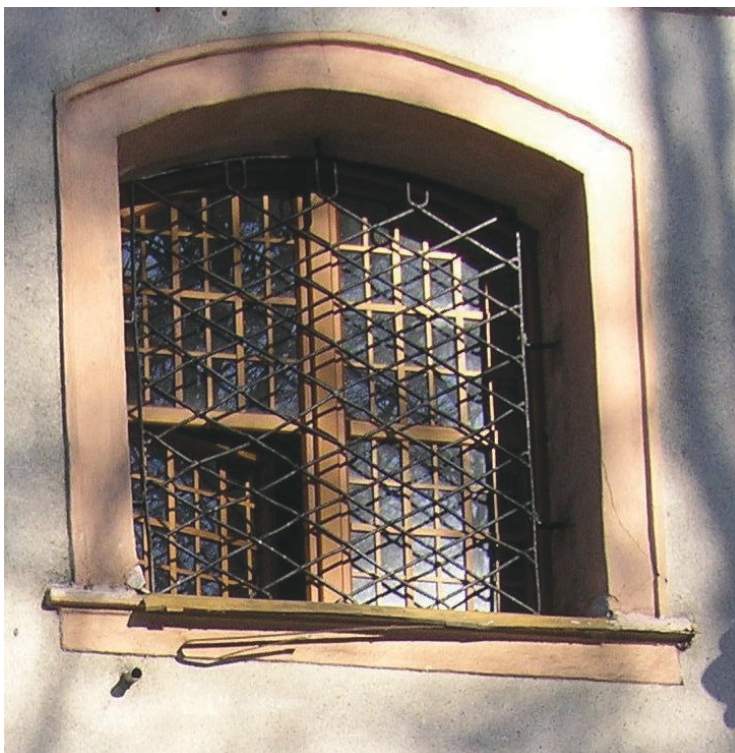
Okna /5 szt./ nowe, w dobrym stanie  
Widoczne zniszczenia obróbek

Parapety blaszane w złym stanie technicznym, z licznymi ubytkami - do wymiany w 100%. Stolarka pokazana na rysunkach poszczególnych elewacji.

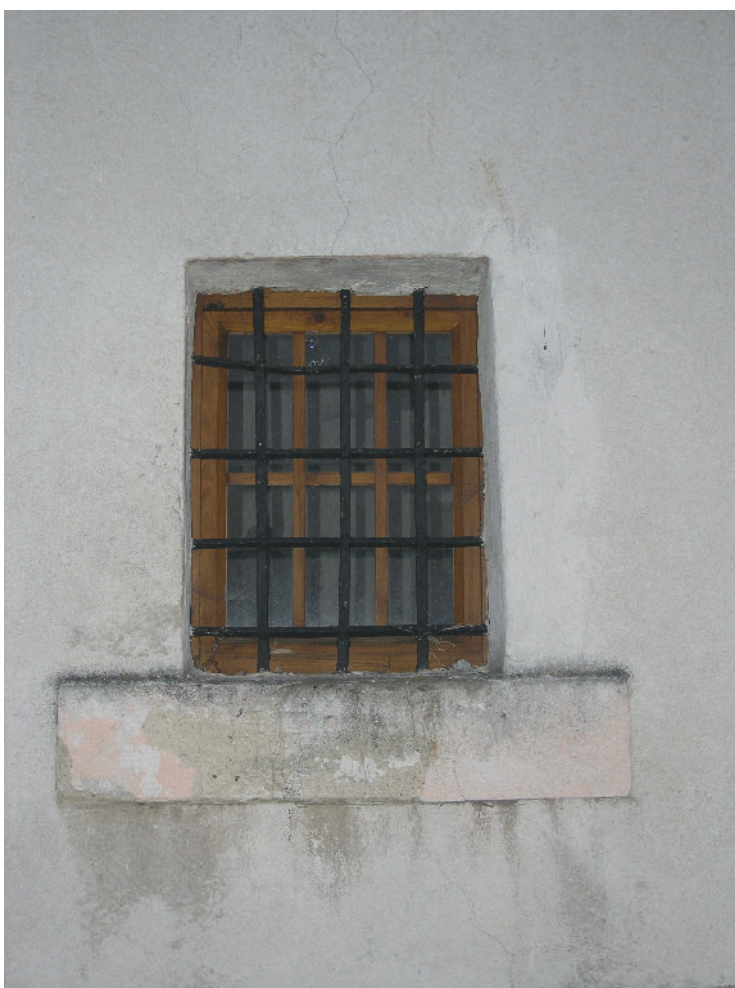
Okno w zachrysty - drewniane,  
wtórne, w dobrym stanie

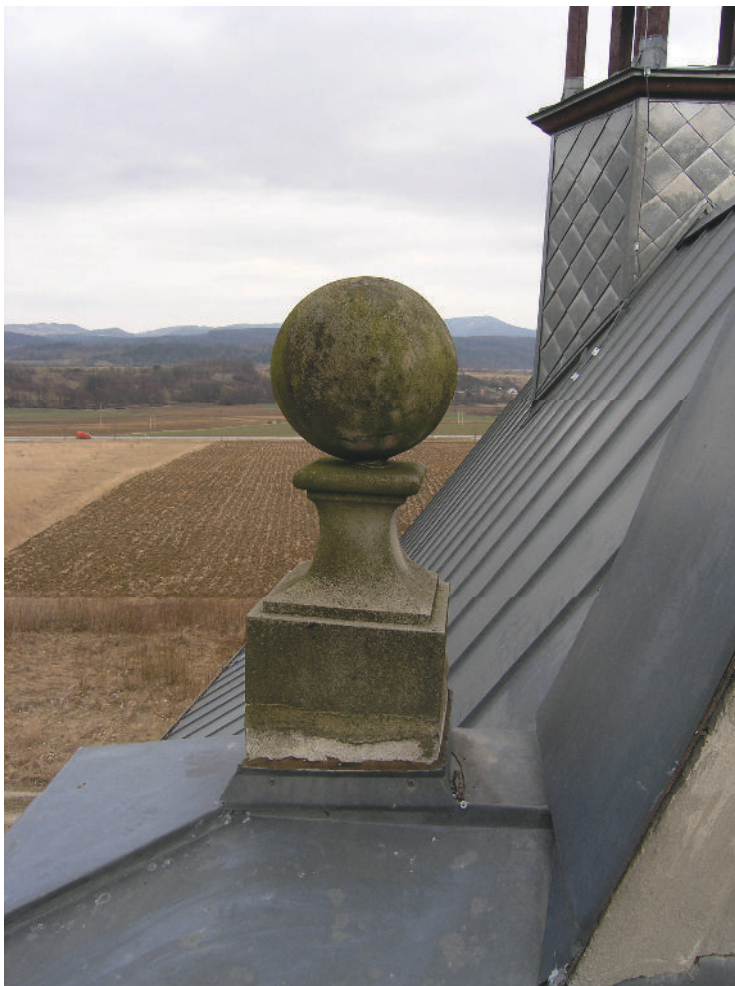
Kamienna ozdoba elewacji  
zachodniej pokryta glonami

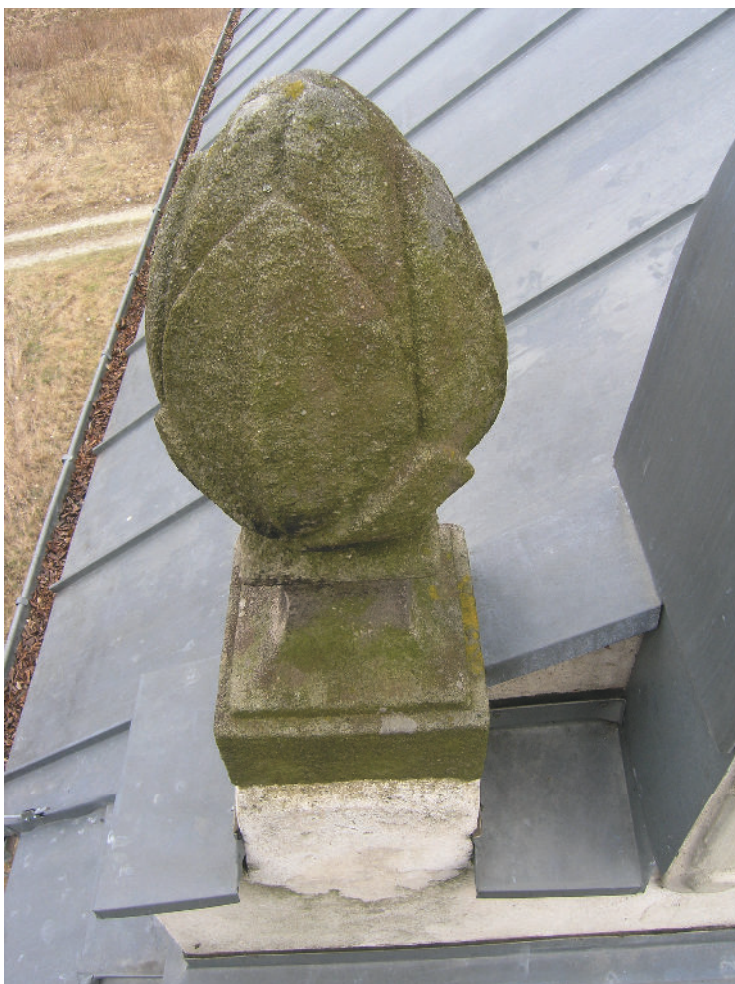
Kamienna ozdoba elewacji  
zachodniej pokryta glonami

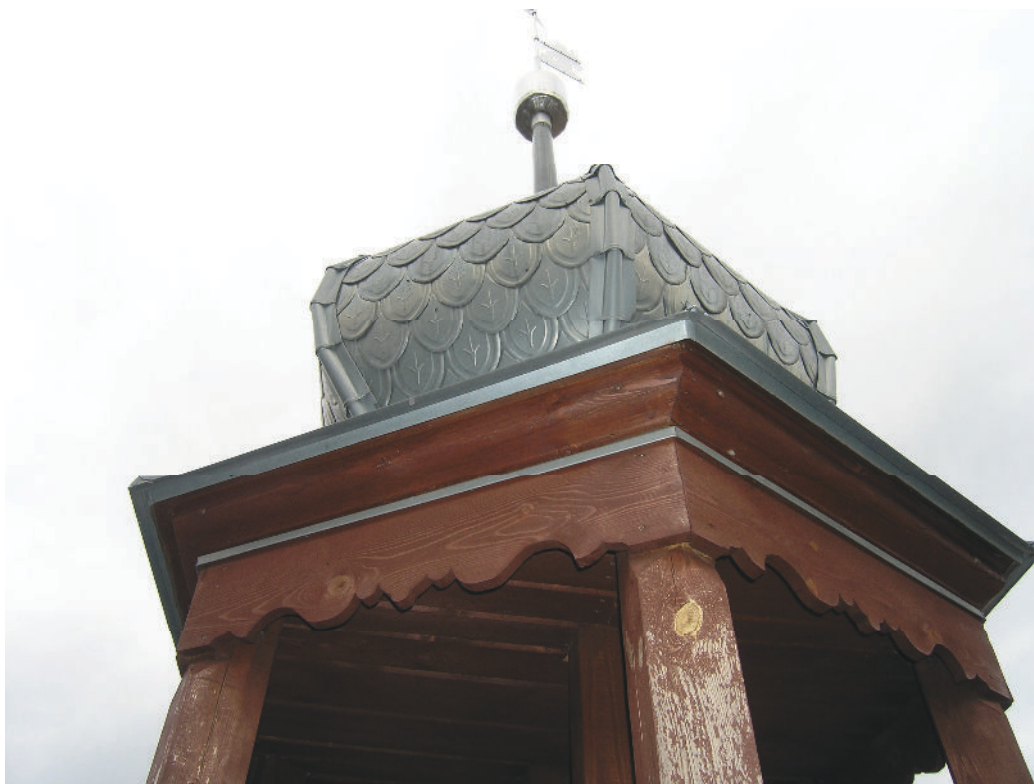
Odnowiona podczas remontu dachu wieżyczka; widoczne  
wyłukania pokrycia drewna

Remontu i malowania wymaga jednak drewno wieżyczki, gdzie farba łuszczy się i odpada płatami. Także widoczne niedokładności w wykończeniu okapu dachu / wystająca sklejka/ wymagają naprawy i przedłużenia obróbek blacharskich.

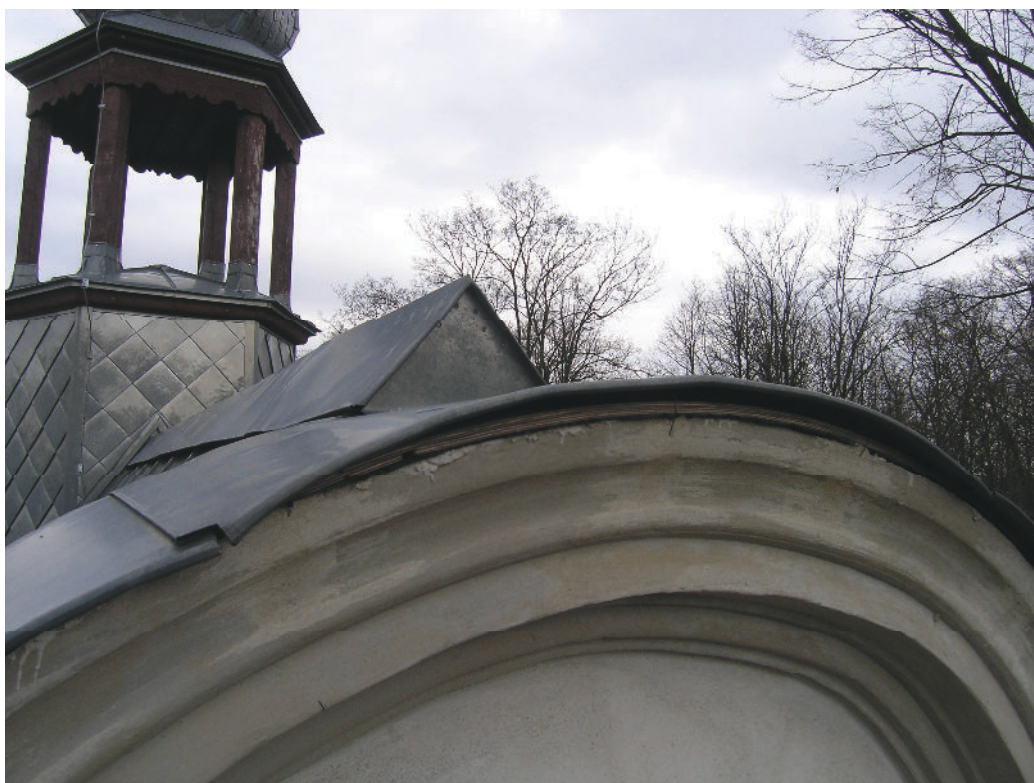
Obróbki wymienione podczas remontu dachu; poluzowane,  
zagrożenie oderwania

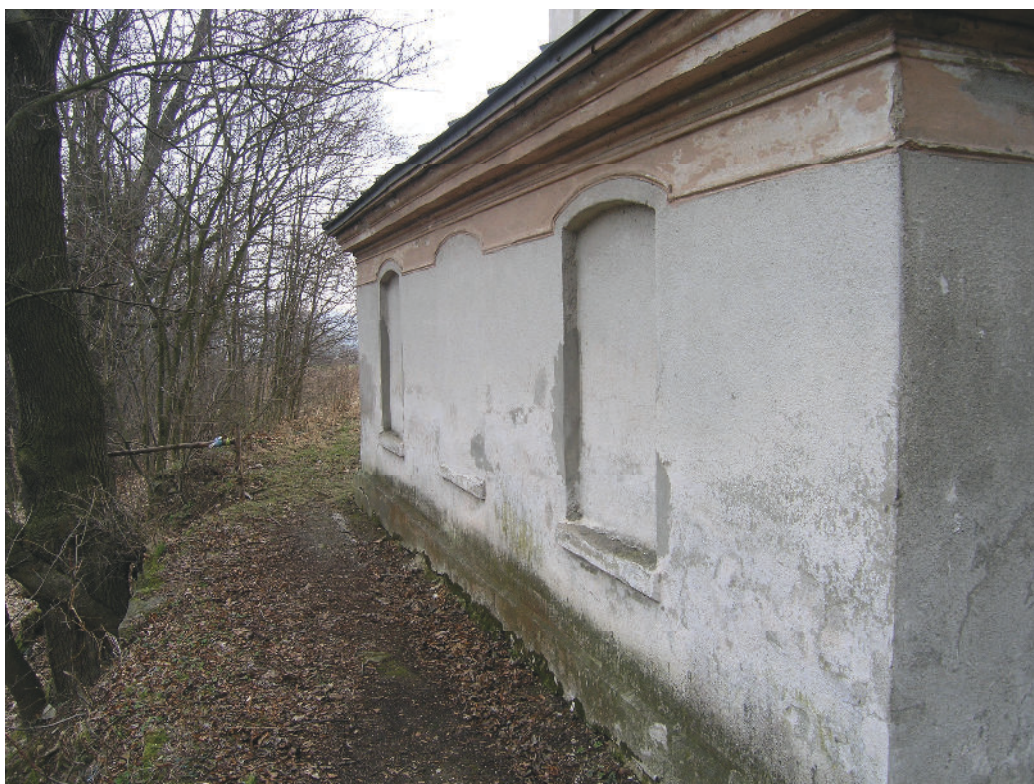
W budynku, przybudowanej od zachodu, kruchty – wyraźne ślady zamurowanych otworów wejściowych i okna. Przybudówka odspojona od głównego korpusu kaplicy.

Elewacja zachodnia /frontowa/ kruchty z blendami  
i widocznym pośrodku miejscem zamurowania okna

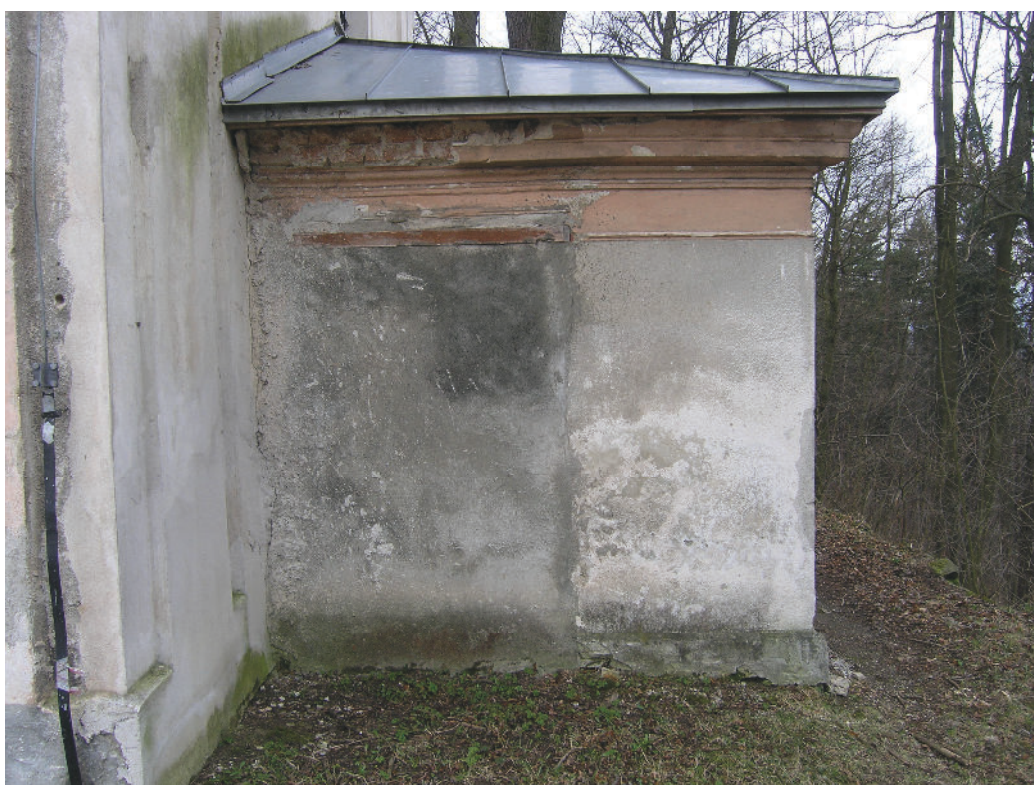
Elewacja północna /boczna/ kruchty z ubytkami tynku,  
porośnięta w dolnym pasie glonami;  
widoczne zamurowanie otworu drzwiowego

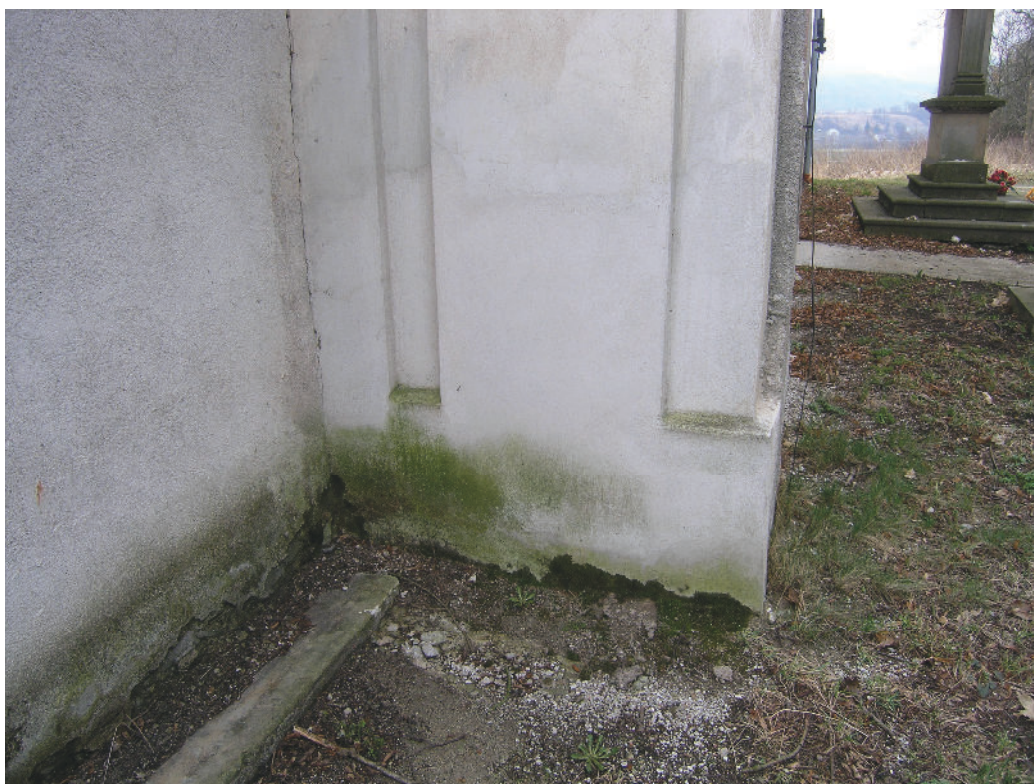
Fragment elewacji zachodniej kaplicy i południowej kruchty;  
widoczny obszar porośnięty glonami

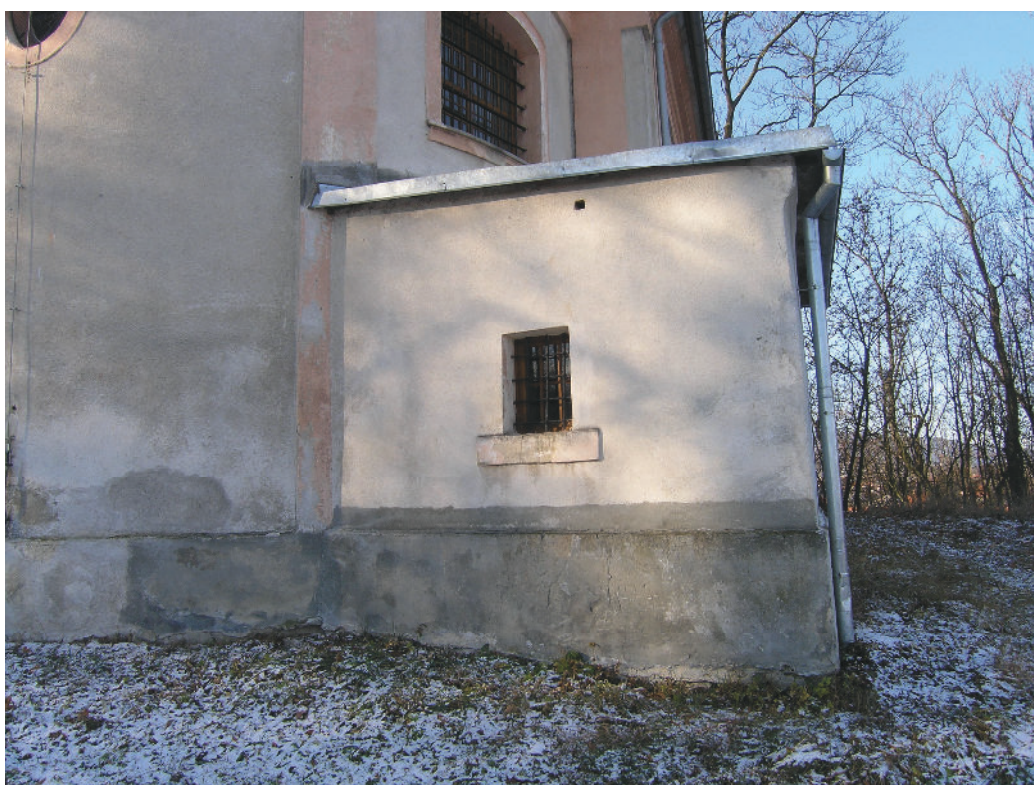
Fragment elewacji wschodniej kaplicy i zakrysti;  
cokół odnowiony prowizorycznie zaprawą cementową bez  
wykonania odwodnienia

Rynny i rury spustowe wymienione w trakcie remontu dachu w stanie dobrym. Korekty wymaga natomiast odprowadzenie wody deszczowej spod budynku.

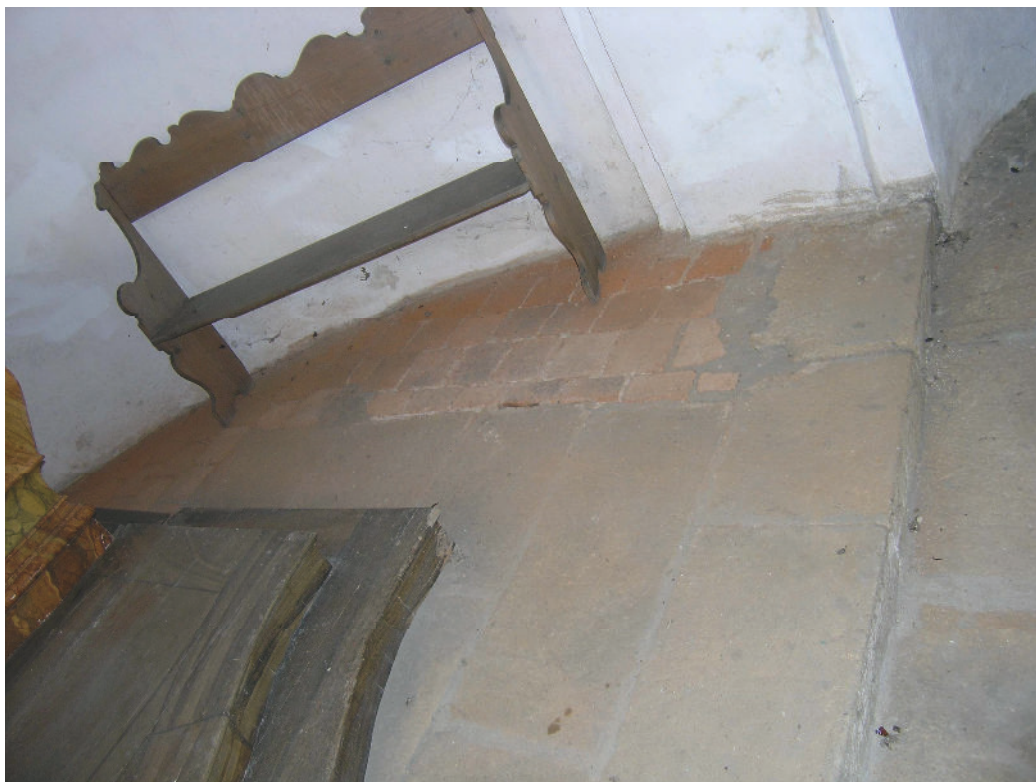
Wnętrze wyłożone posadzką z płyt piaskowca, które są wyeksploatowane, w niektórych miejscach, na granicy ławek i ołtarzy zastosowano płytki ceramiczne, które uległy zniszczeniu i dezintegracji.

Kamienna posadzka z ceglanym uzupełnieniem ubytku

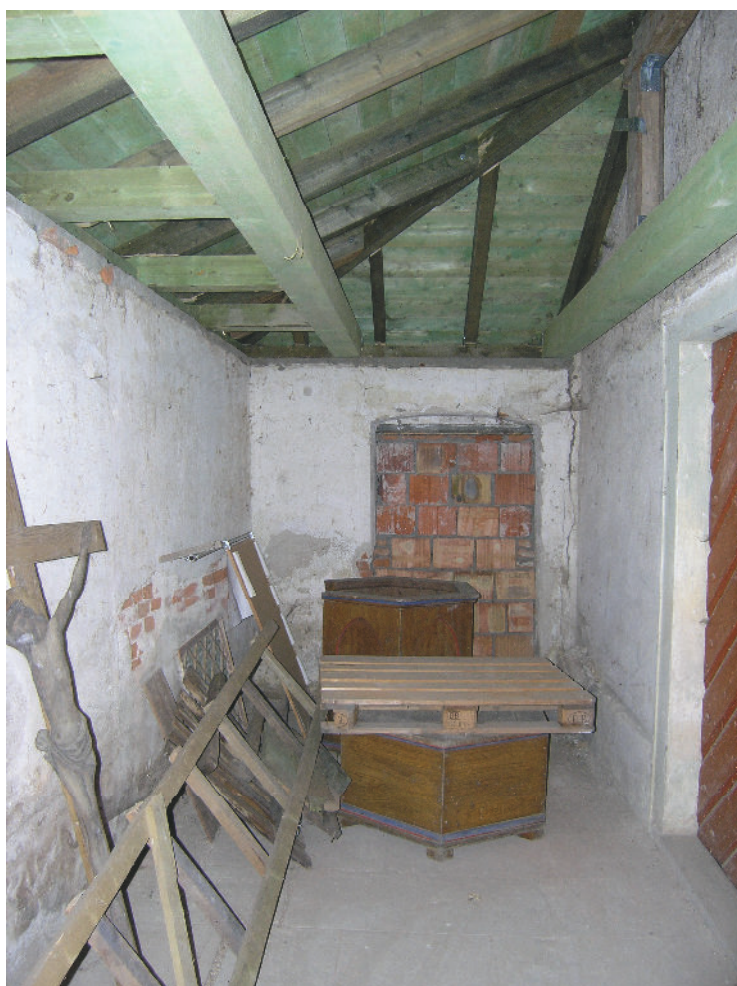
W przybudówce kruchty wewnętrzne tynki nie remontowane od lat, zawilgocone. Zamurowania otworów drzwiowych – cegłą i pustakami ceramicznymi – pozostawione bez wyprawy.

Kruchta z zamurowanym otworem  
drzwiowym;  
drewniana nowa konstrukcja  
dachu - brak podsufitki

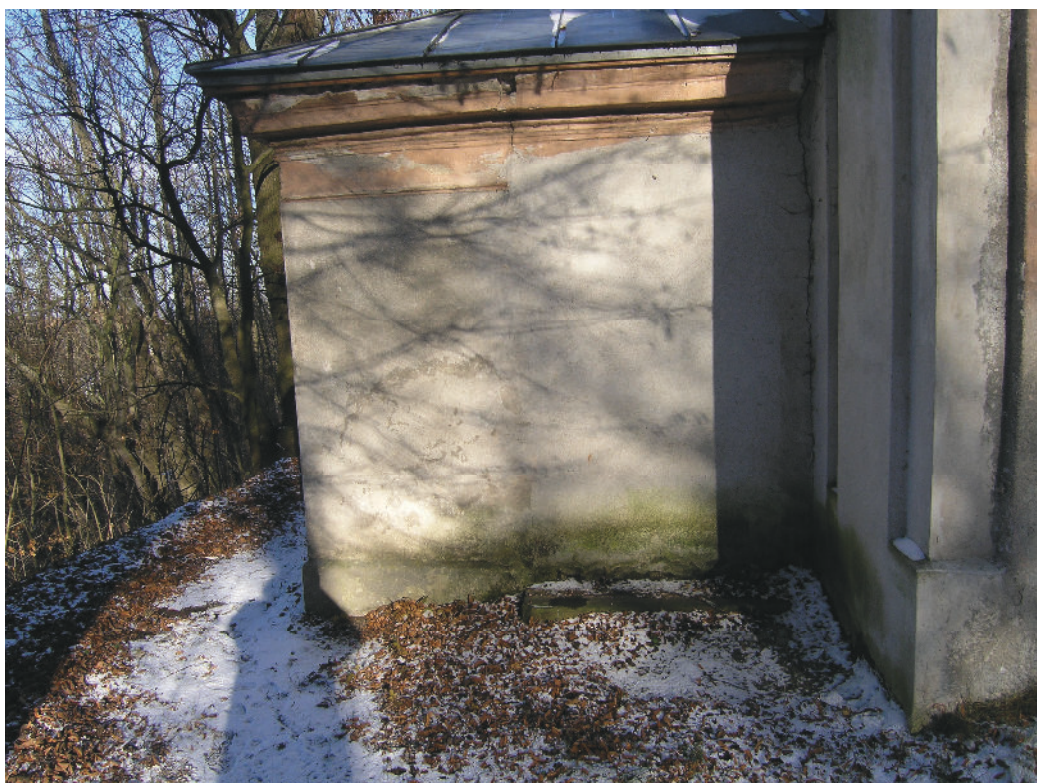
3). Korona muru uszkodzona w wielu miejscach w wyniku procesów erozyjnych: wymywania spoin, wrastania korzeni drzew i krzewów.

Widok korony muru przy kaplicy

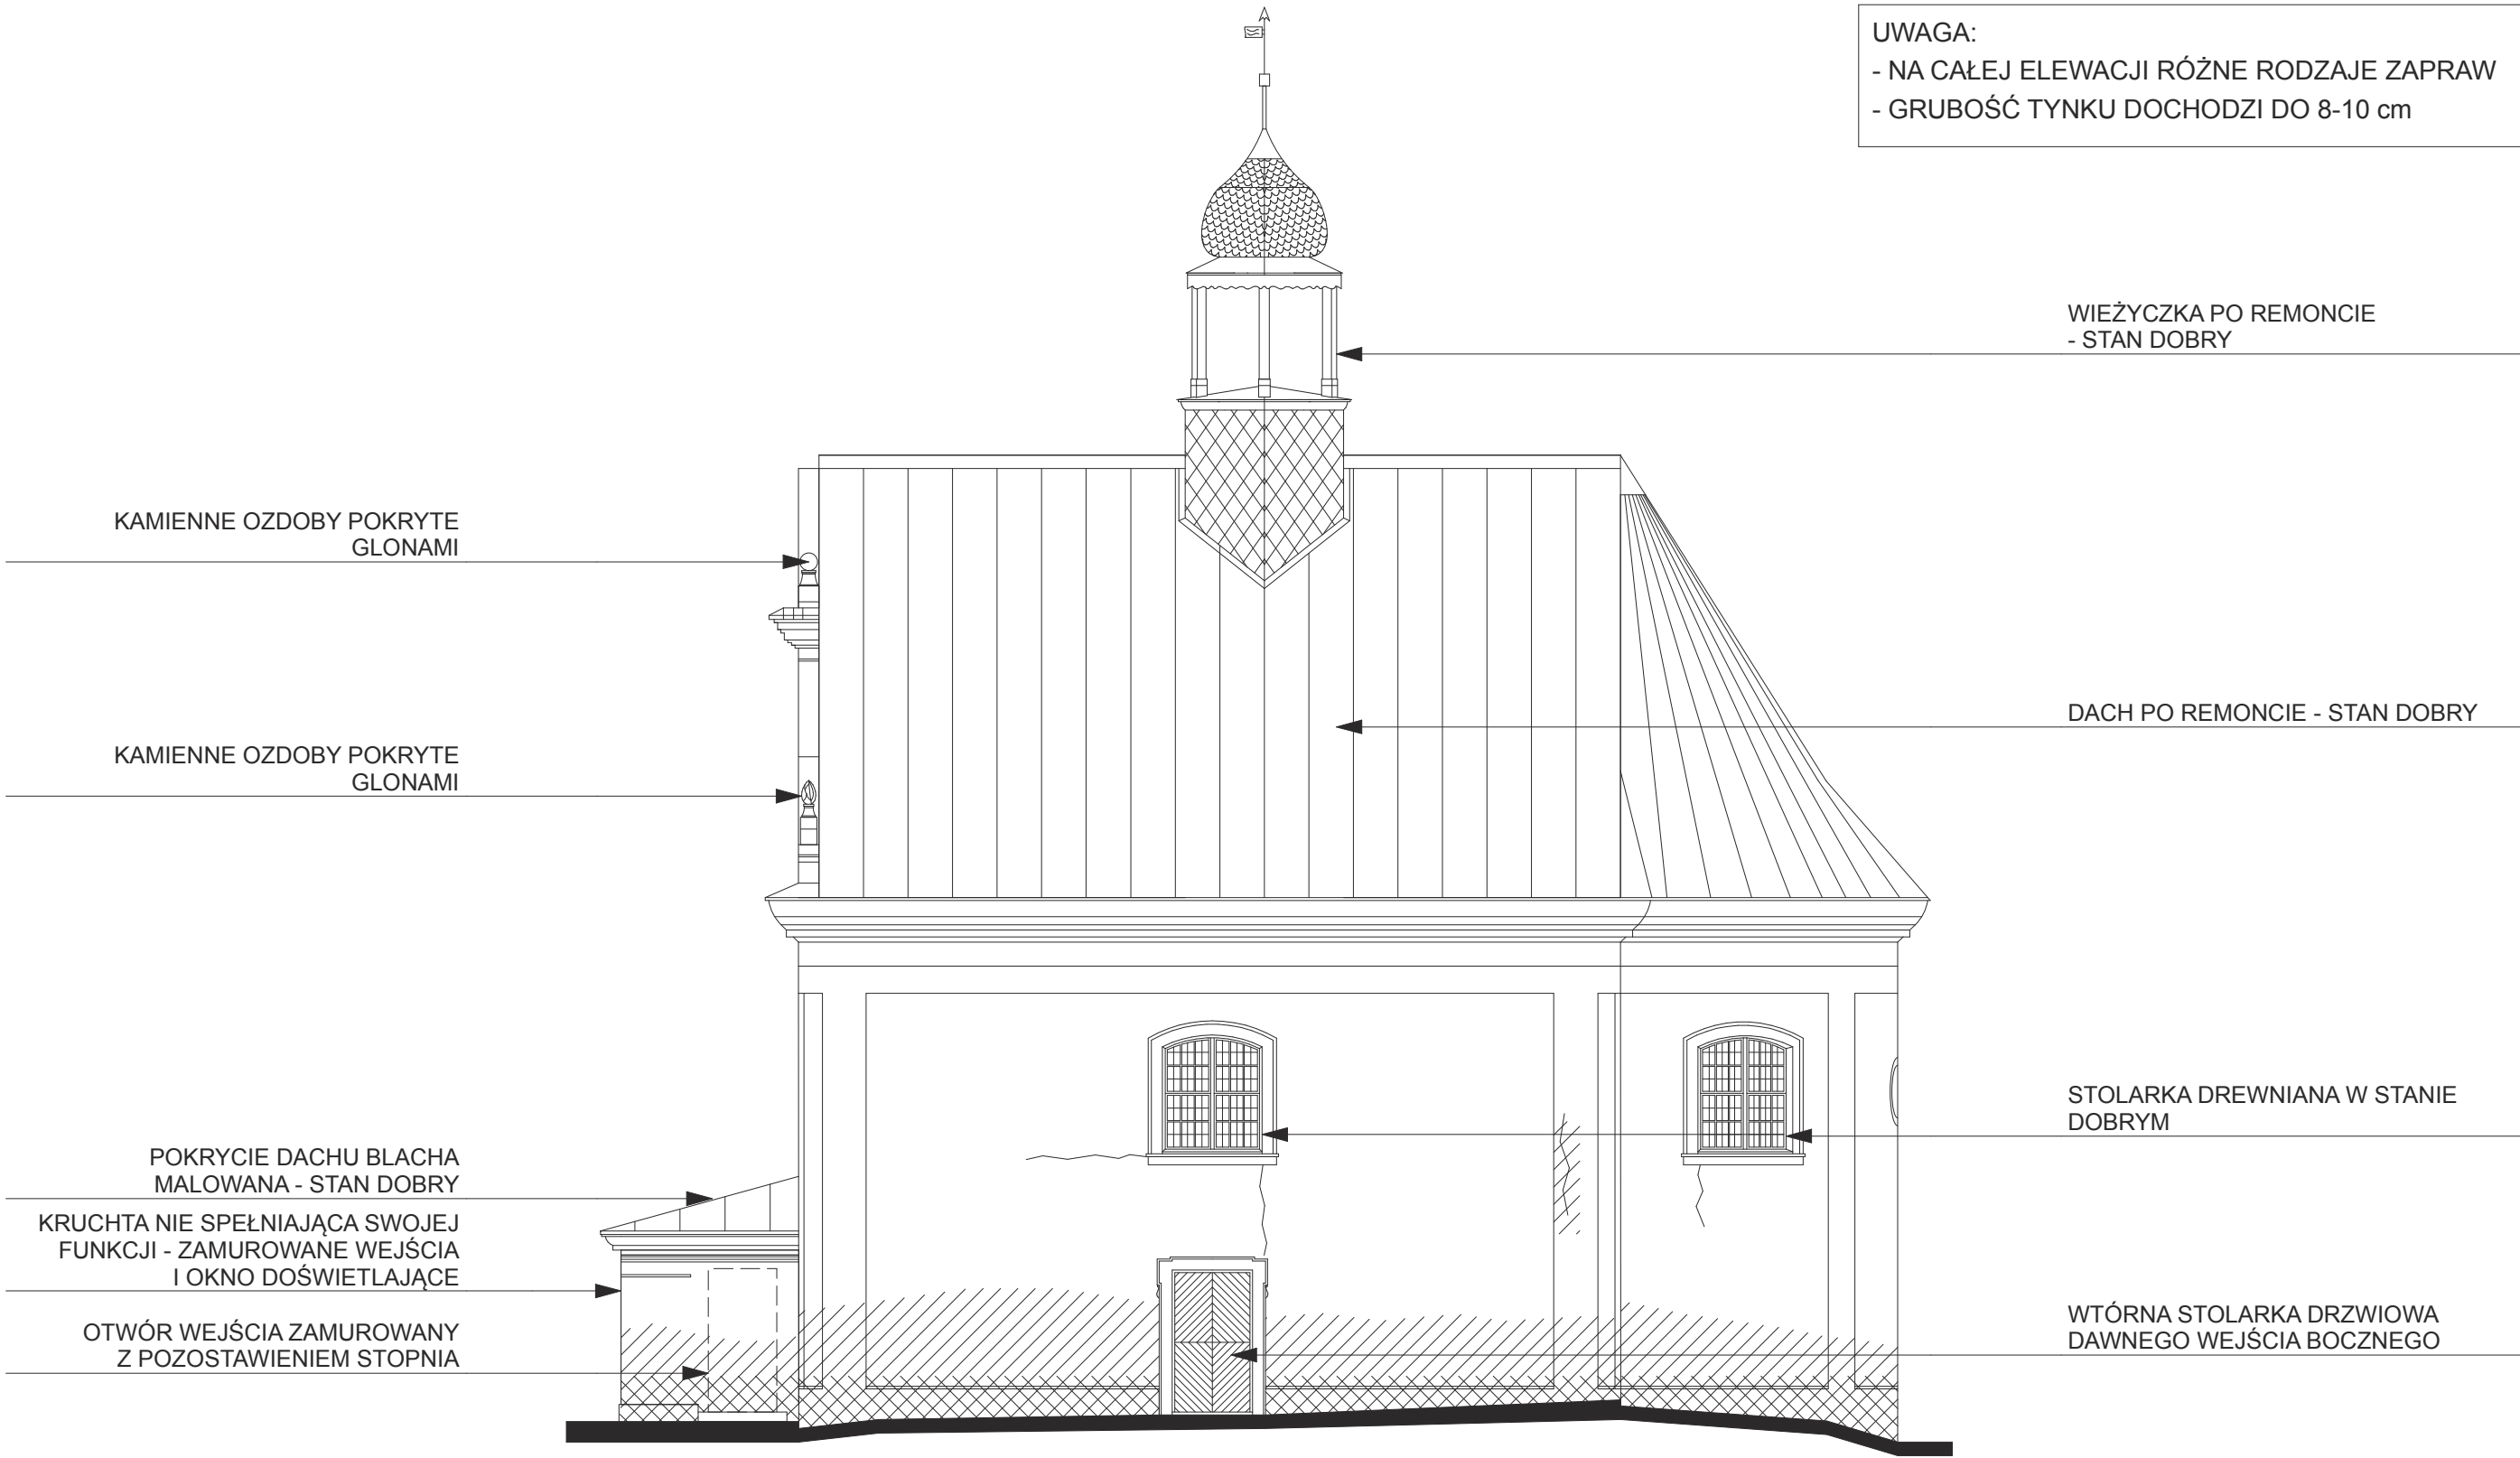
UWAGA:  
- NA CAŁEJ ELEWACJI RÓŻNE RODZAJE ZAPRAW  
- GRUBOŚĆ TYNKU DOCHODZI DO 8-10 cm

- /// - ZNISZCZONE, BRAKUJĄCE TYNKI  
/// - ZAWILGOCENIA ELEWACJI  
/ - WIDOCZNE PĘKNIĘCIA ELEWACJI

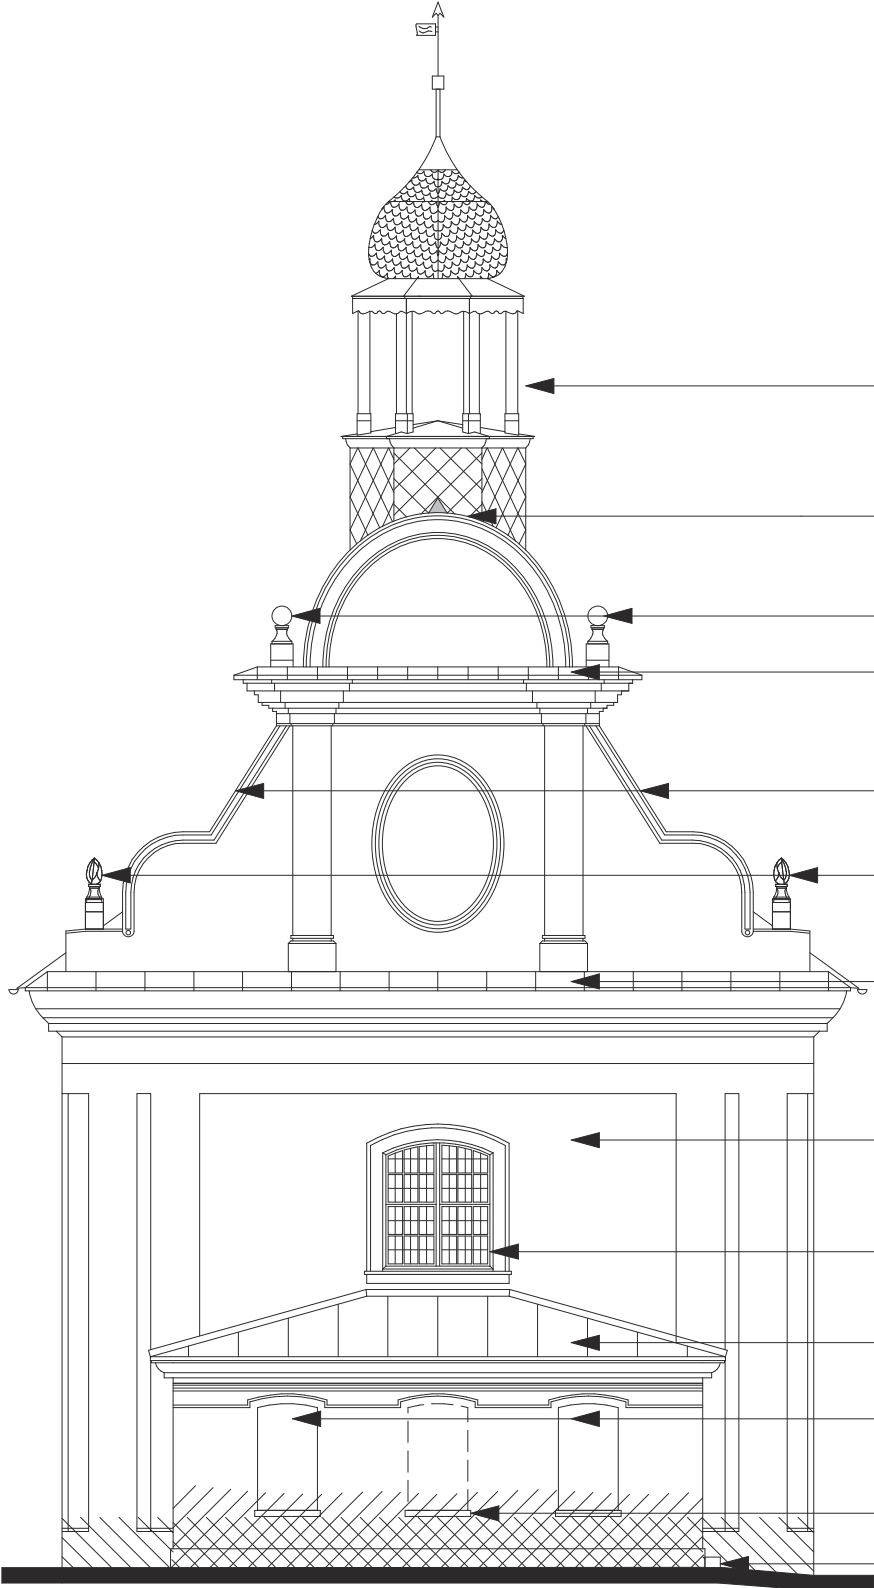
UWAGA:  
- NA CAŁEJ ELEWACJI RÓŻNE RODZAJE ZAPRAW  
- GRUBOŚĆ TYNKU DOCHODZI DO 8-10 cm

WIEŻYCZKA PO REMONCIE  
- STAN DOBRY

POLUZOWANA OBRÓBKA  
BLACHARSKA

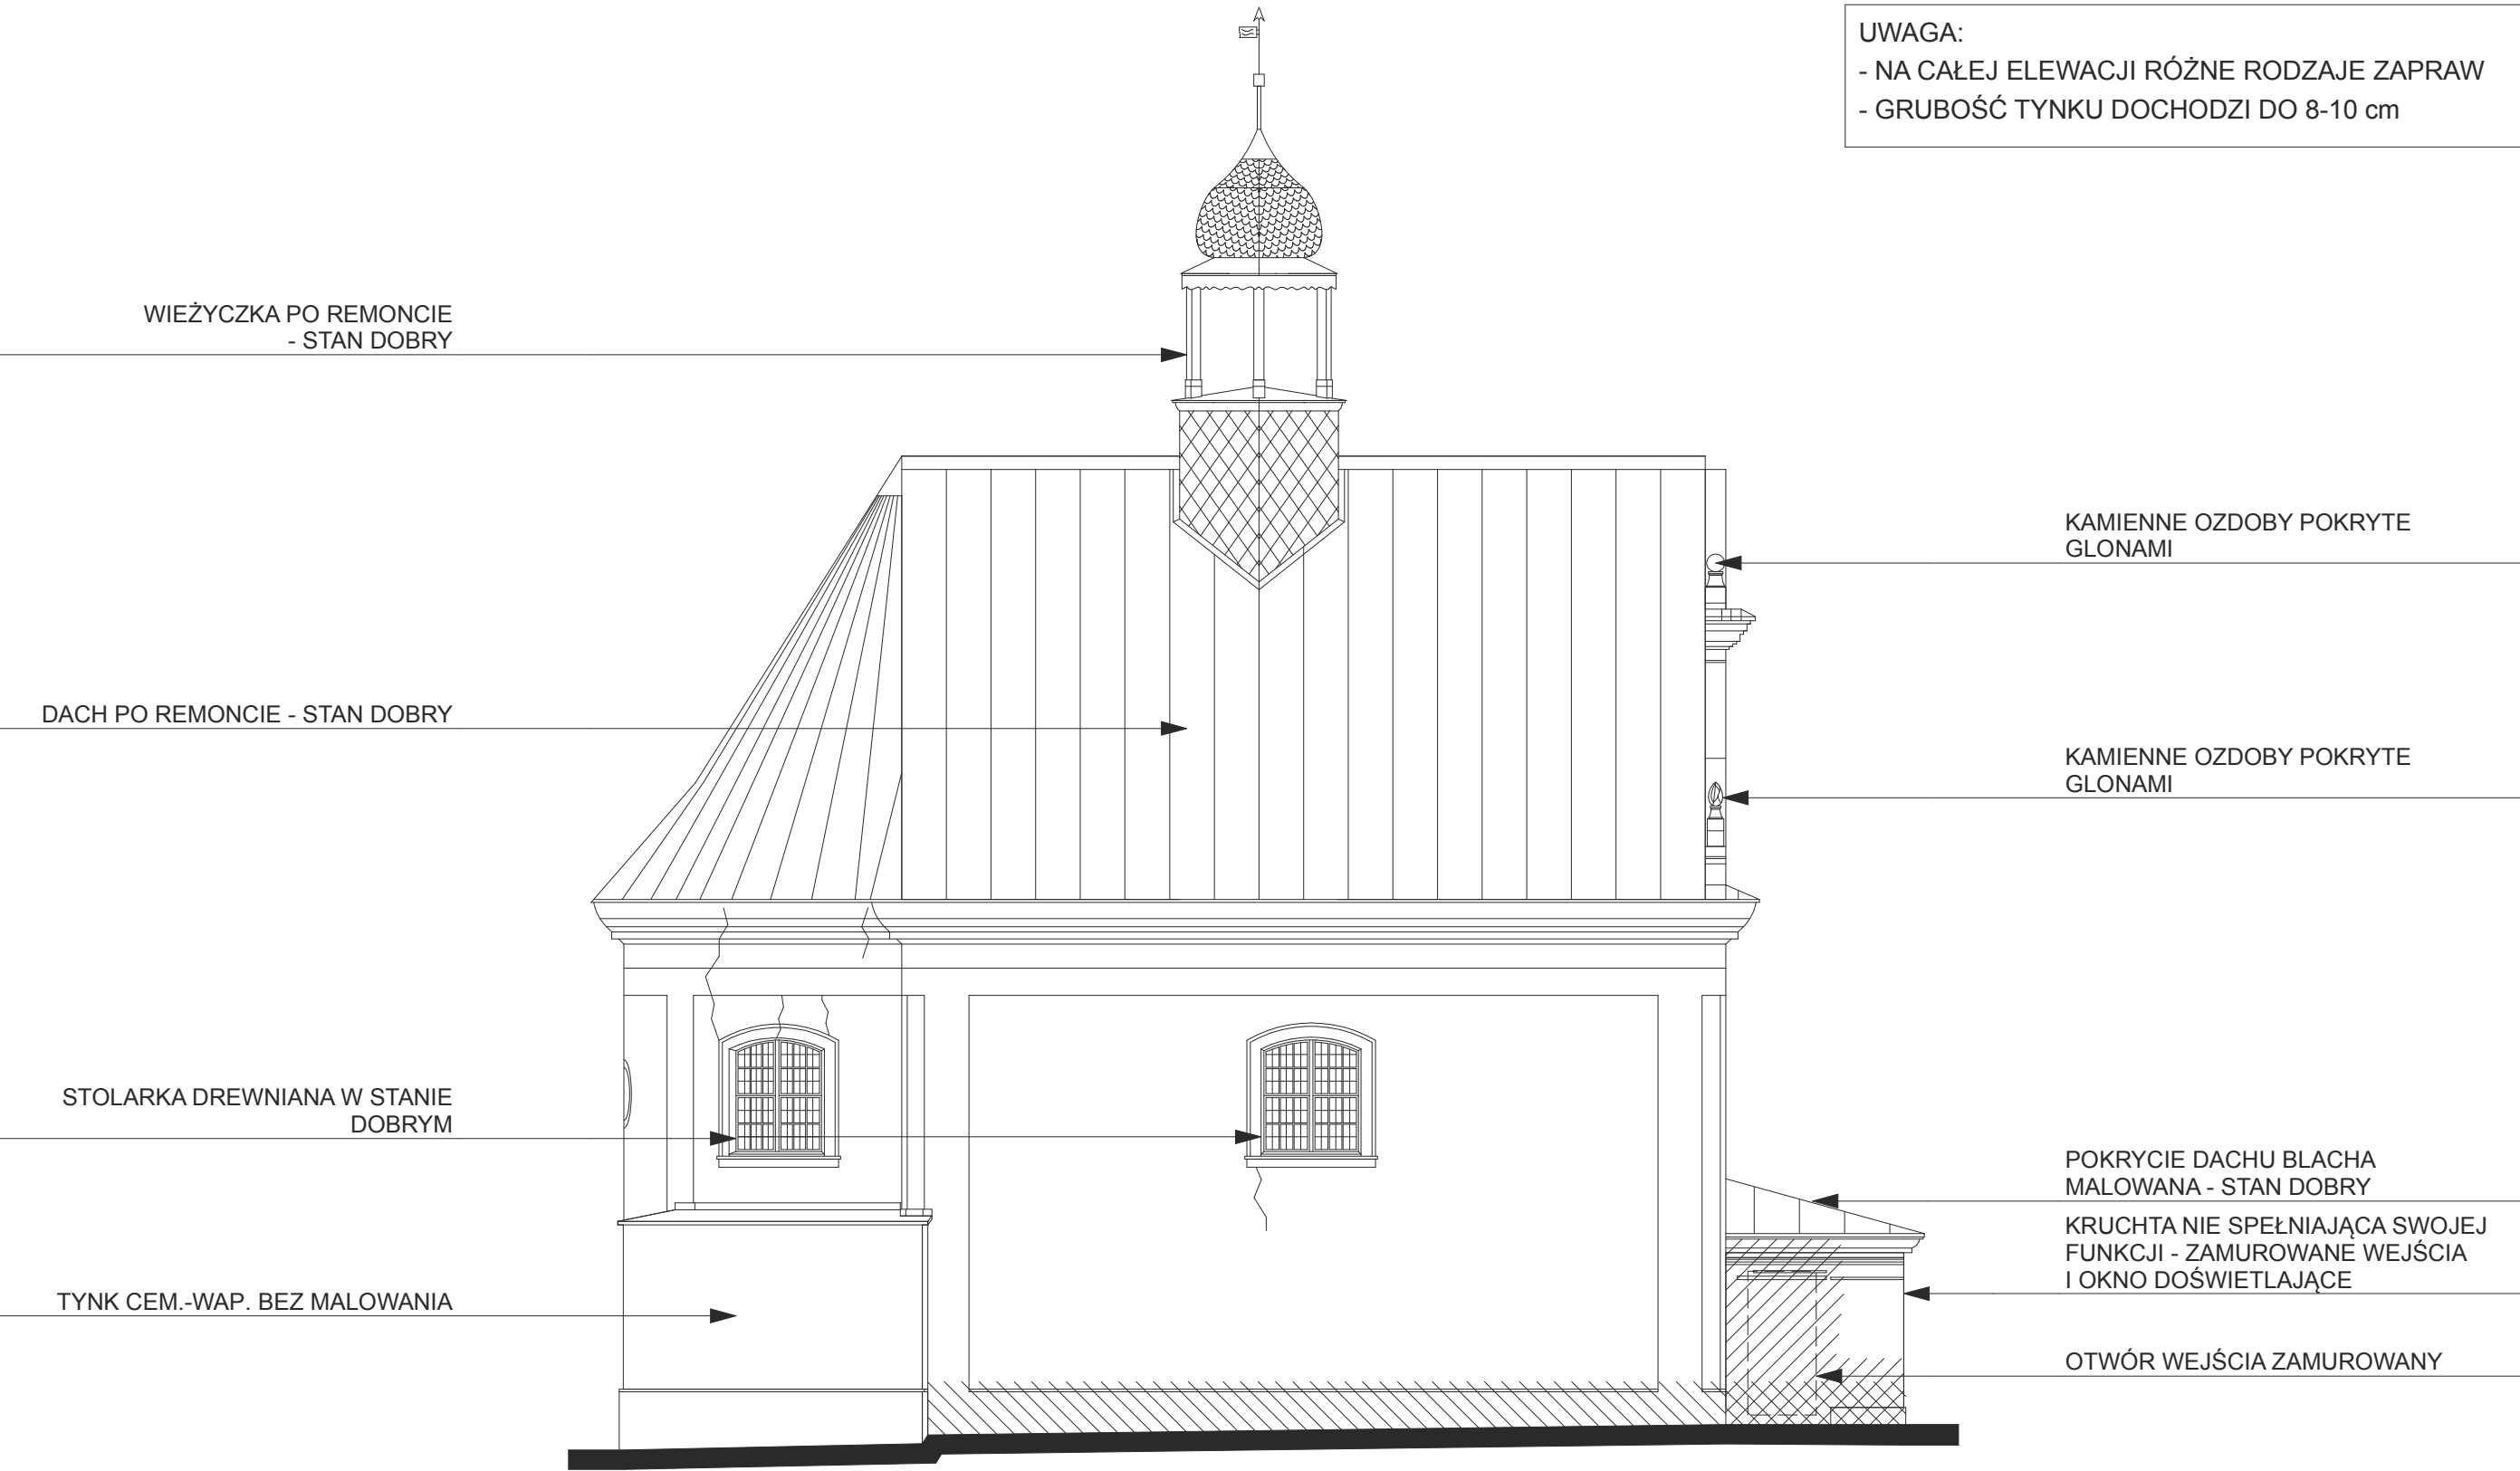
UWAGA:  
- NA CAŁEJ ELEWACJI RÓŻNE RODZAJE ZAPRAW  
- GRUBOŚĆ TYNKU DOCHODZI DO 8-10 cm

- /// - ZNISZCZONE, BRAKUJĄCE TYNKI  
/// - ZAWILGOCENIA ELEWACJI  
/ - WIDOCZNE PĘKNIĘCIA ELEWACJI

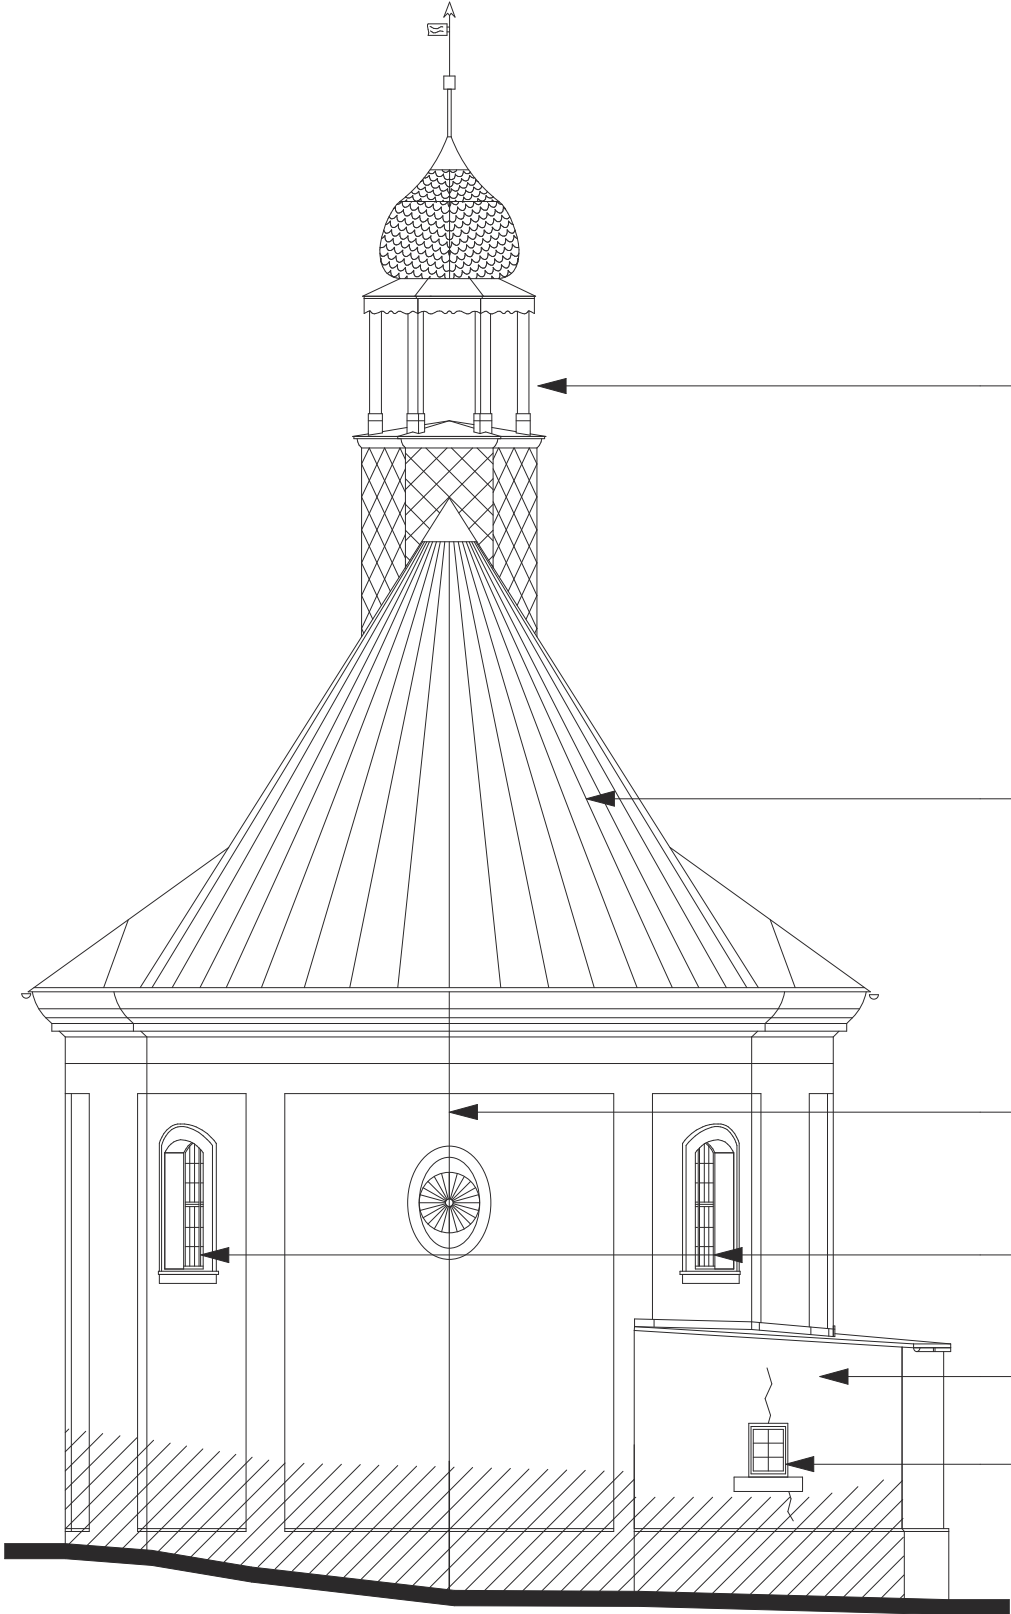
UWAGA:  
- NA CAŁEJ ELEWACJI RÓŻNE RODZAJE ZAPRAW  
- GRUBOŚĆ TYNKU DOCHODZI DO 8-10 cm

WIEŻYCZKA PO REMONCIE  
- STAN DOBRY

- /// - ZNISZCZONE, BRAKUJĄCE TYNKI
- /// - ZAWILGOCENIA ELEWACJI
- > - WIDOCZNE PĘKNIĘCIA ELEWACJI
