**TEMAT: INWENTARYZACJA MURÓW OBRONNYCH**

**OBIEKT: SYSTEM FORTYFIKACJI ŚREDNIOWIECZNYCH  
PÓŁNOCNY ODCINEK MURÓW**  
położonych przy ul. Wojska Polskiego  
dz. nr 638/1, 638/2, 639, 624, 623, 620/2, 618, 617,  
594, 590; AM-6; obręb: Centrum  
57-500 Bystrzyca Kłodzka

**INWESTOR: GMINA BYSTRZYCA KŁODZKA**  
ul. Henryka Sienkiewicza 6  
57-500 Bystrzyca Kłodzka

OPIS DO INWENTARYZACJI MURÓW OBRONNYCH  
WZDŁUŻ UL. WOJSKA POLSKIEGO

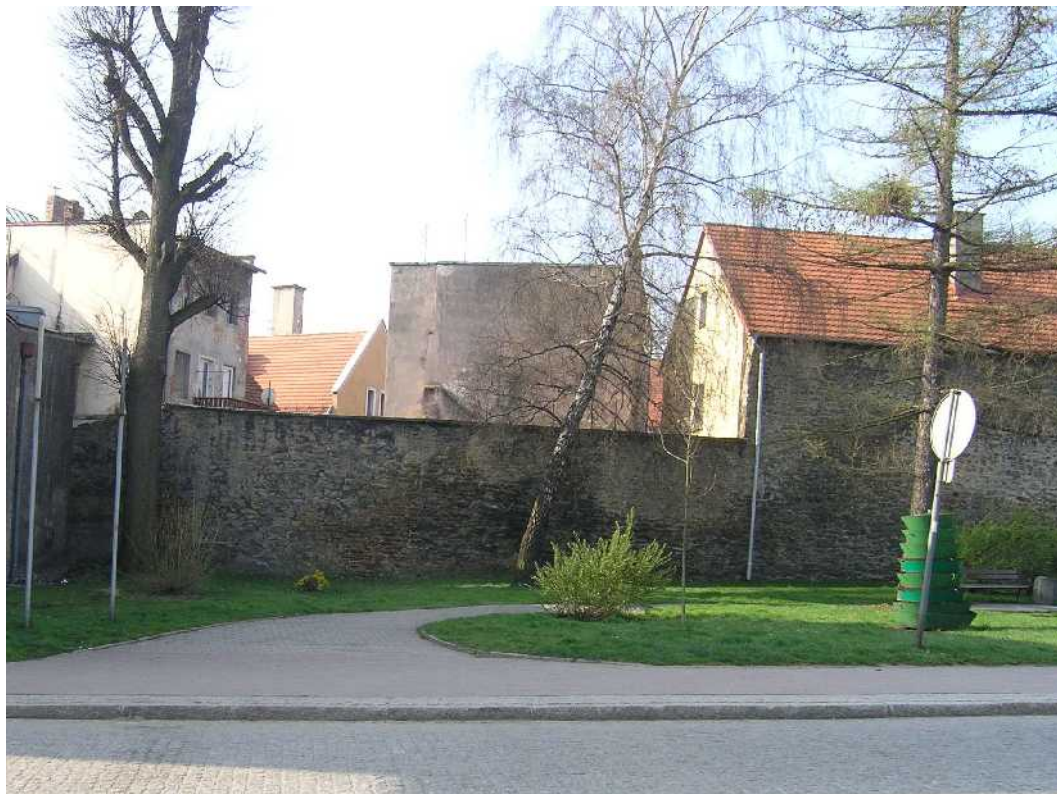
Fot. 2. Odcinek A-B-C

Niski mur o wysokości niewiele poniżej 4,00m. Dołem przebudowany - cegła tynkowana, wyżej wtórny kamień.

Mur stanowi ścianę komórek gospodarczych.

Niewysoki mur zabytkowy - kamienny - stanowiący oparcie dla komórek gospodarczych. Zwieńczony płytami betonowymi z resztkami słupków stalowych – pozostałość po dawnym ogrodzeniu.

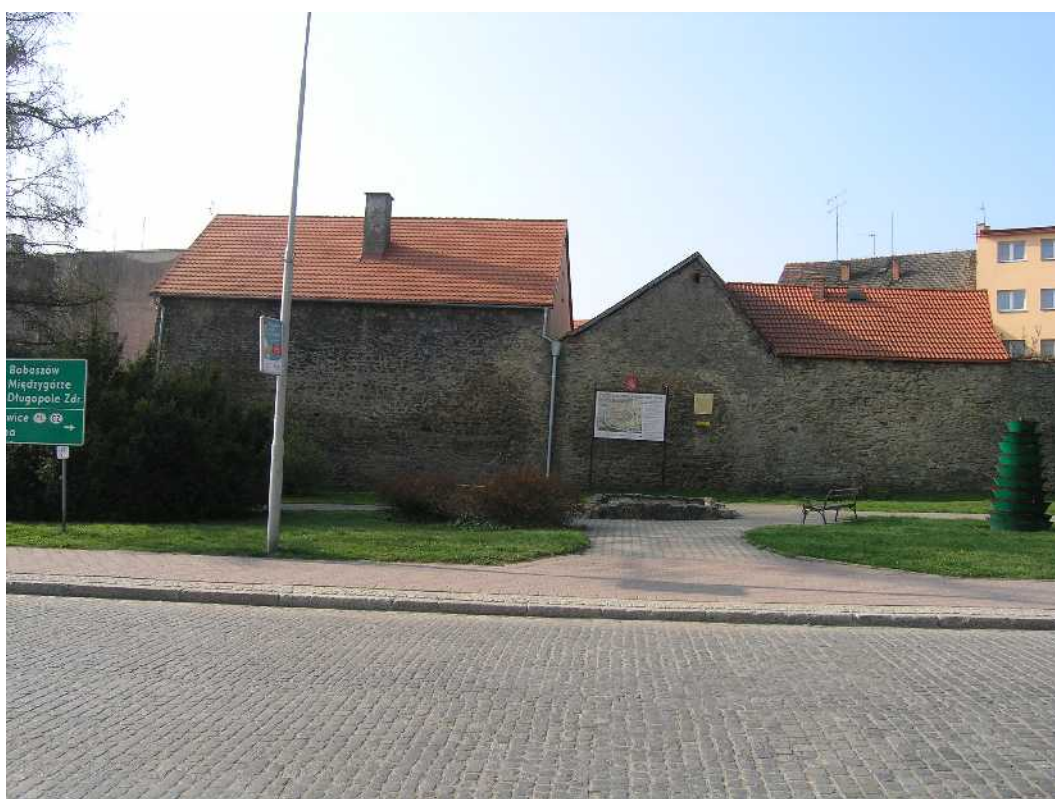
Fot. 3. Odcinek C-D-D1-E

Pierwotny mur obronny wtopiony w budynek mieszkalny aż do okapu.  
Dach z dachówki karpiówki ceramicznej, po remoncie. Na całej długości rynna o dwukierunkowym spadku. W punktach C i D istniejące rury spustowe z odprowadzeniem powierzchniowym pod sam mur.

Ściana wyraźnie zawilgocona.

Lico ściany kamienne, widoczne nieliczne ślady dawnych tynków.

Znaczne zniszczenia w rejonie posadowienia budynku.

Pierwotny mur obronny wtopiony w budynek mieszkalny – największa wysokość na całym obszarze opracowania – ponad 8,00m. Ściana kamienna, widoczne nieliczne ślady dawnych tynków.

Pod dachem, w szczycie drobne przemurowania wtórne z cegły, niewielki otwór wentylacyjny.

Znaczne zawilgocenie na odcinku D-D1 i w rejonie posadowienia budynku.

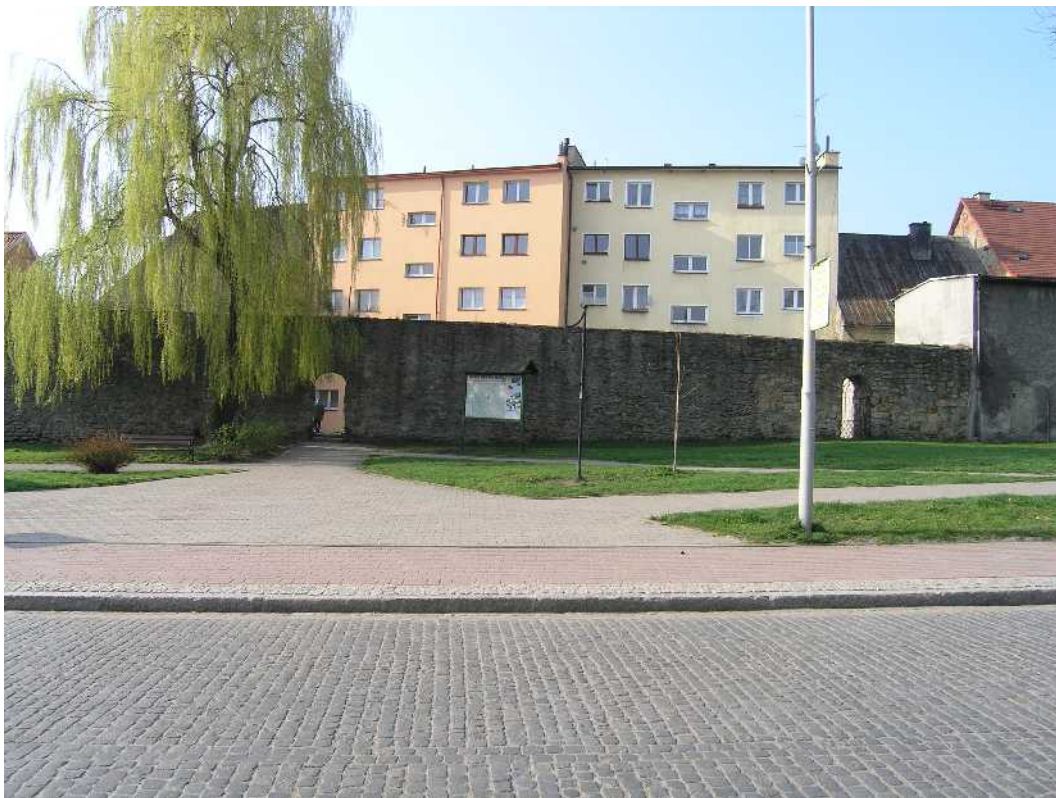
Fot. 4. Odcinek E-F-G

Wolnostojący mur kamienny rekonstruowany z zachowaniem lica historycznego od strony podgrodzia. W murze otwarte przejście o wykroju łukowym.

Mur kamienny rekonstruowany wtórny o nowym wątku z większych kamieni.

Zniszczona korona muru - roślinność porastającą mur – trawy i krzewy o wysokości do 80cm.

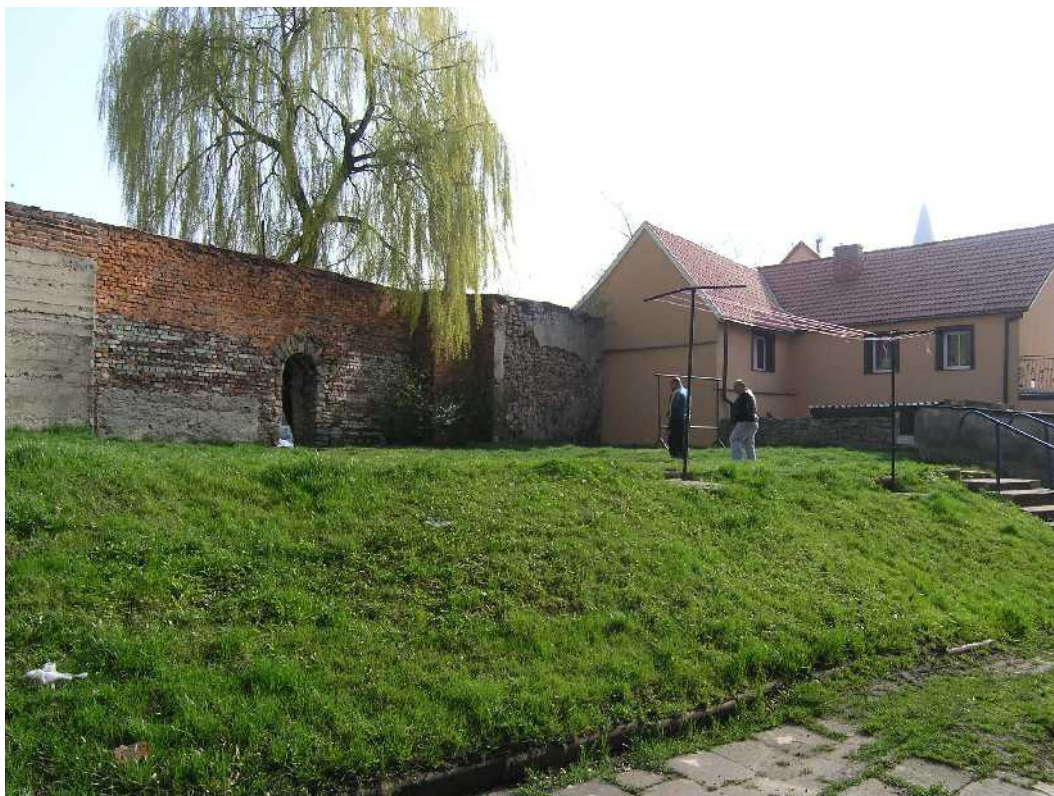
Fot. 6. Odcinek E1-E2-E3-F. Widok od południa.

E1-E2 mur o pełnej szerokości ok. 1,95m częściowo przemurowywany z większych kamieni łączonych z cegłą, w rejonie punktu E2 – filarek narożny z cegły.

E2-E4 mur o licu ceglany – cegła ceramiczna łączona z silikatową - bardzo zniszczonym.

E4-F lico muru zabezpieczone prowizorycznie zaprawą cementową – widoczny roboczy szalunek.

Koronę muru pokrywają resztki dachówki stanowiące jego zwieńczenie, całość porastają trawy i krzewy o znacznych rozmiarach.

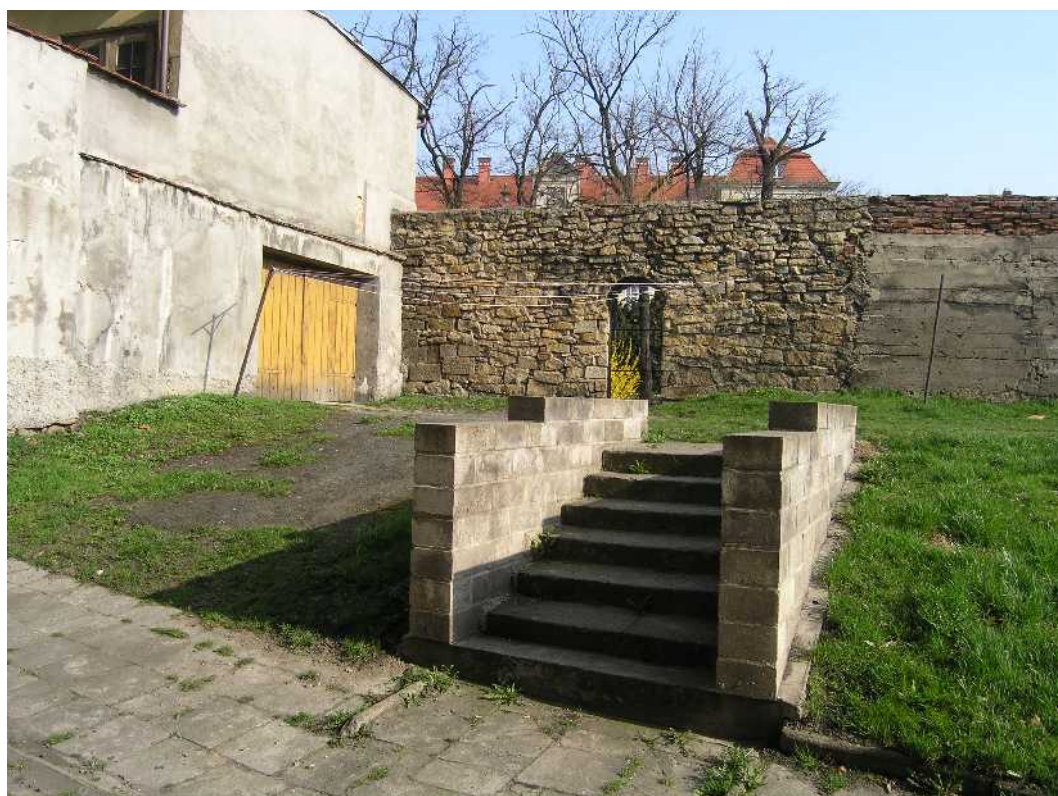
Fot. 7. Odcinek F-G. Widok od południa.

W murze nieużywane, łukowe przejście zamknięte zdobną metalową kratą - zniszczone i brakujące elementy łuku.

W rejonie punktu G, na ścianie przyległego budynku widoczny zarys pierwotnej szerokości muru, obecnie tynkowany.

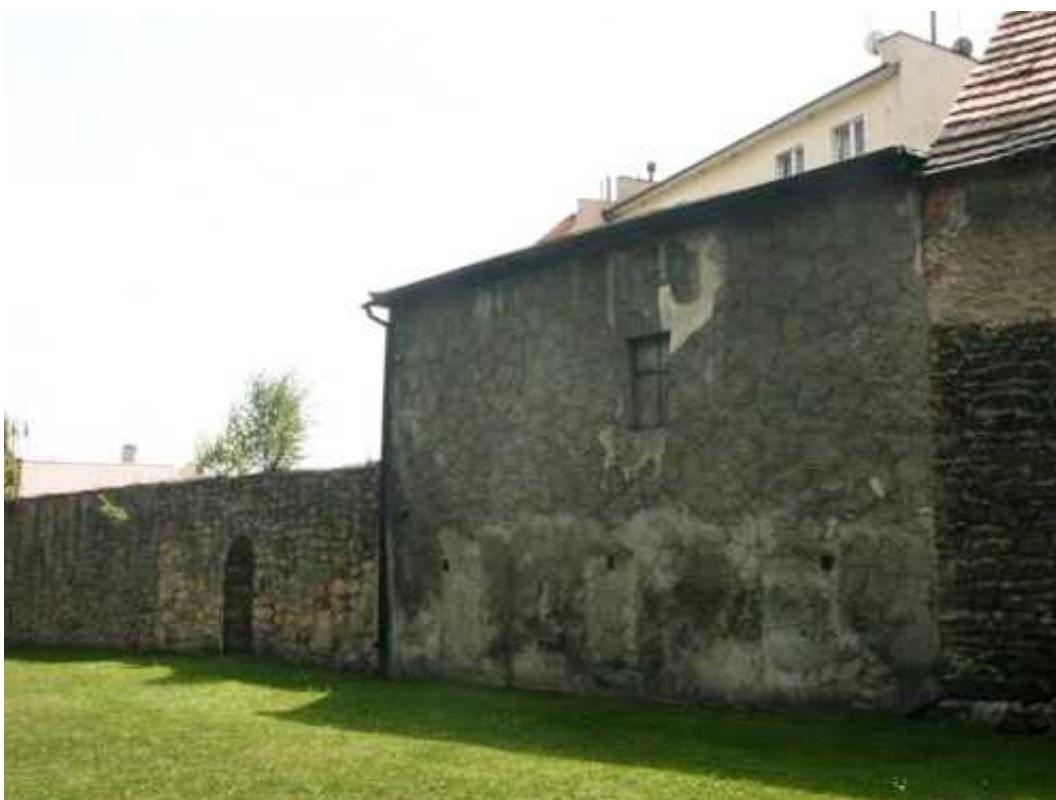
Fot. 9. Odcinek G-H.

Budynek gospodarczy wymurowany po zburzeniu historycznego muru obronnego, z cegły, tynkowany - wyprawa bardzo mocno spękana. Na ścianie widoczne ślady zamurowanych okien – pozostawione otwory wentylacyjne.

Na I piętrze zniszczone, nieużywane okno.

Na granicy z sąsiednim budynkiem - rejon punktu H - widoczne zniszczenia cokołu budynku.

Zniszczona rynna i rura spustowa w punkcie G – brakujący dolny fragment.

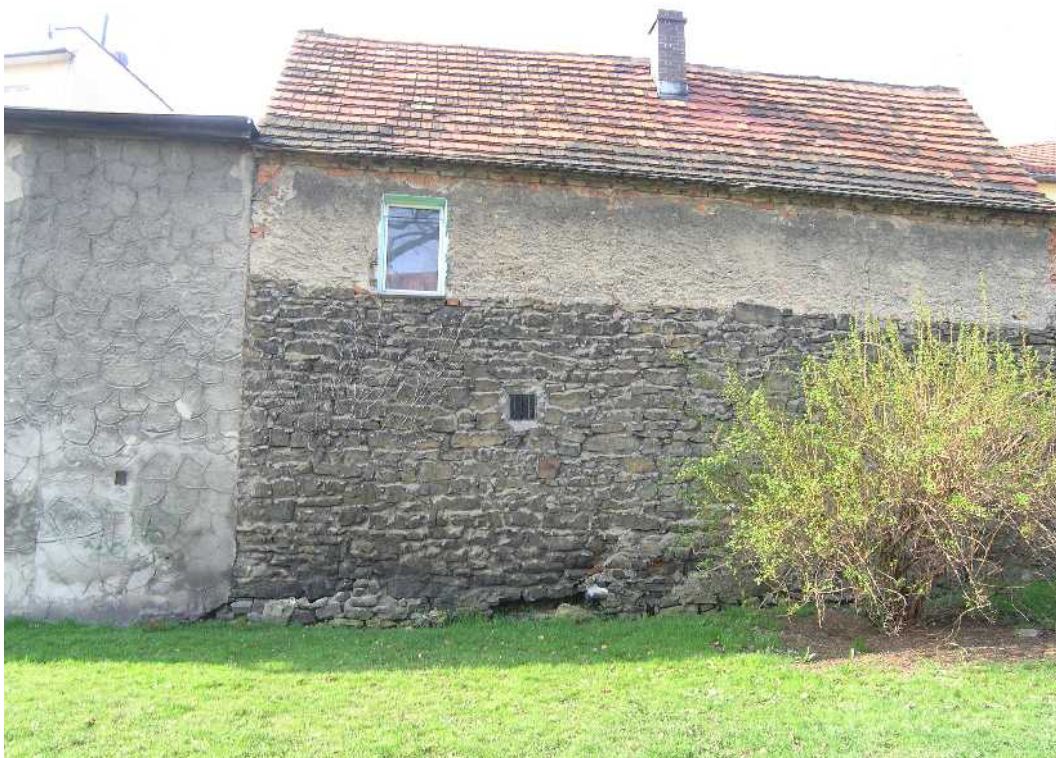
Fot. 10. Odcinek H-I.

Pierwotny mur obronny wtopiony w budynek mieszkalny do wysokości parapetu okna I piętra / ok. 4,00m/, wyżej ściana ceglana, tynkowana.

W poziomie parteru dwa otwory wentylacyjne do pomieszczeń gospodarczych / „okienka” bez stolarki/, w poziomie I piętra – jedno okno współczesne, bez podziałów.

Dach stromy z dachówki karpiówki ceramicznej, w układzie kalenicowym – zniszczony, brak rynny.

Znaczne zniszczenia w rejonie posadowienia i cokołu budynku.

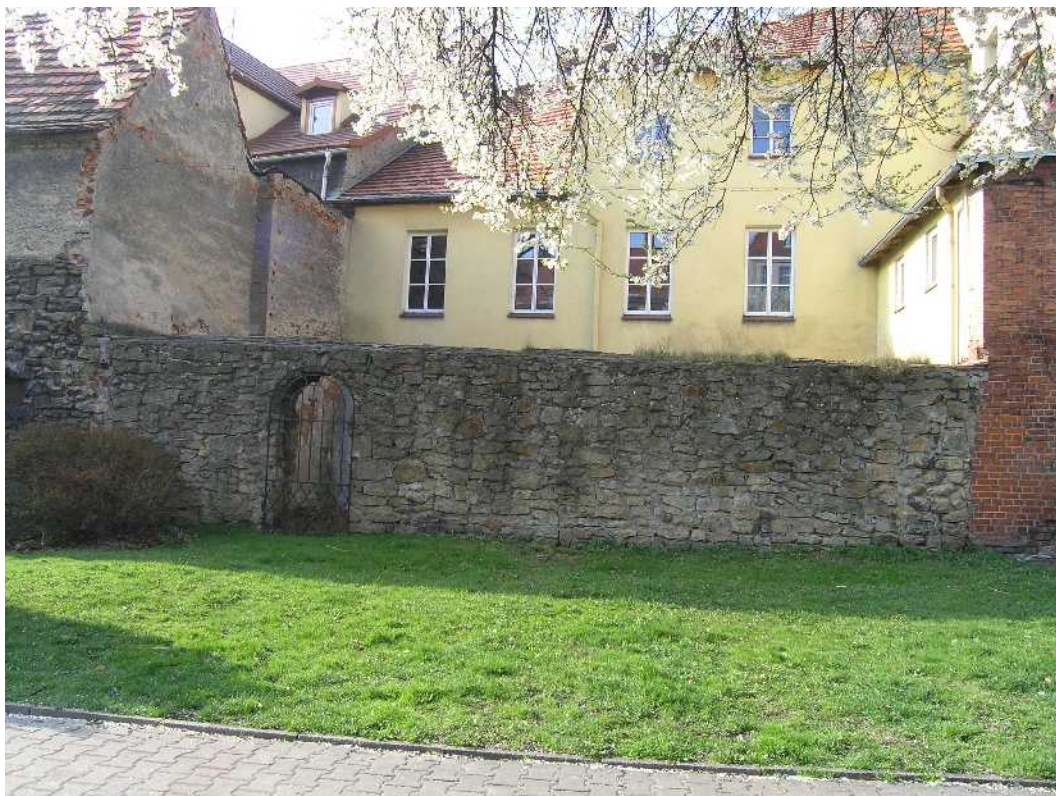
Fot. 12. Odcinek I-J.

Wolnostojący mur kamienny, fragmentami przemurowany. Wysokość obniżona do ok. 2,50m, grubość - 80cm. Obustronnie lico kamienne, mocno zniszczone.

Na koronie resztki połamanych dachówek. Powierzchnia porośnięta przez trawy.

Na powierzchni ścian: glony, mchy i porosty.

W murze otwór o wykroju łukowym zabezpieczony ozdobną kratą, analogicznie jak na odcinku F-G.

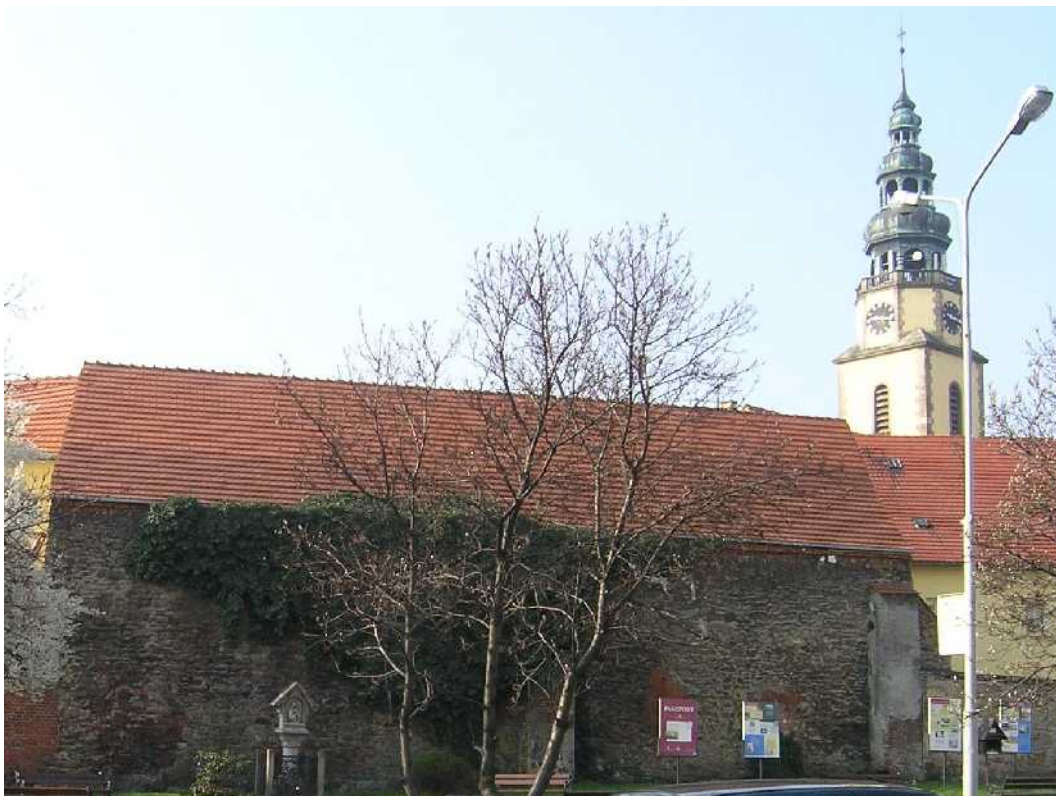
Fot. 14. Odcinek K-L.

Historyczny mur obronny, wkomponowany w ścianę budynku, zachowany do znacznej wysokości ok. 6,00m. Niestety w zdecydowanie złym stanie technicznym. Znaczne zniszczenia w rejonie cokołu na całej długości ściany, włącznie z przyporą w rejonie punktu L.

Lico kamienne, w rejonie punktu K wielokrotnie przebudowywane z zastosowaniem różnorodnego materiału. W głównym murze drobne wstawki ceglane m.in. obramienia zamurowanych okien.

Dwie przypory ceglane z pozostałościami zniszczonych tynków.

Wieńczący ścianę niewielki gzyms ceglany z licznymi ubytkami.

Powyżej dach stromy w układzie kalenicowym – po remoncie; brak rynny.

Mur porasta bluszcz pospolity *Hedera helix*, który po raz kolejny zaczyna wrastać pomiędzy nowe dachówki na wyremontowanym dachu.

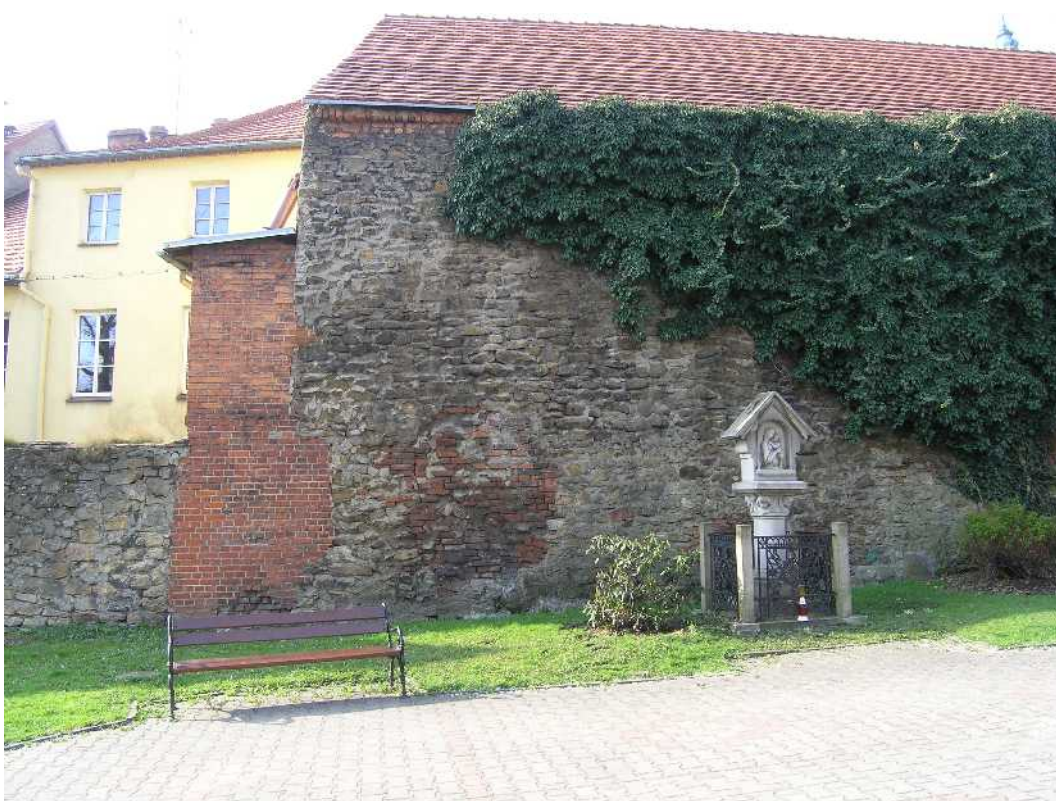
Fot. 15. Odcinek J-K i K-L część zachodnia

Przybudówka gospodarcza wymurowana w miejscu historycznego muru obronnego, z eksponowanym na całej wysokości ceglanym wątkiem. Przenika się z kamienną ścianą sąsiedniego budynku.

Znaczne zniszczenia w rejonie posadowienia budynku.

Na elewacji nawierzchniowo prowadzone kable.

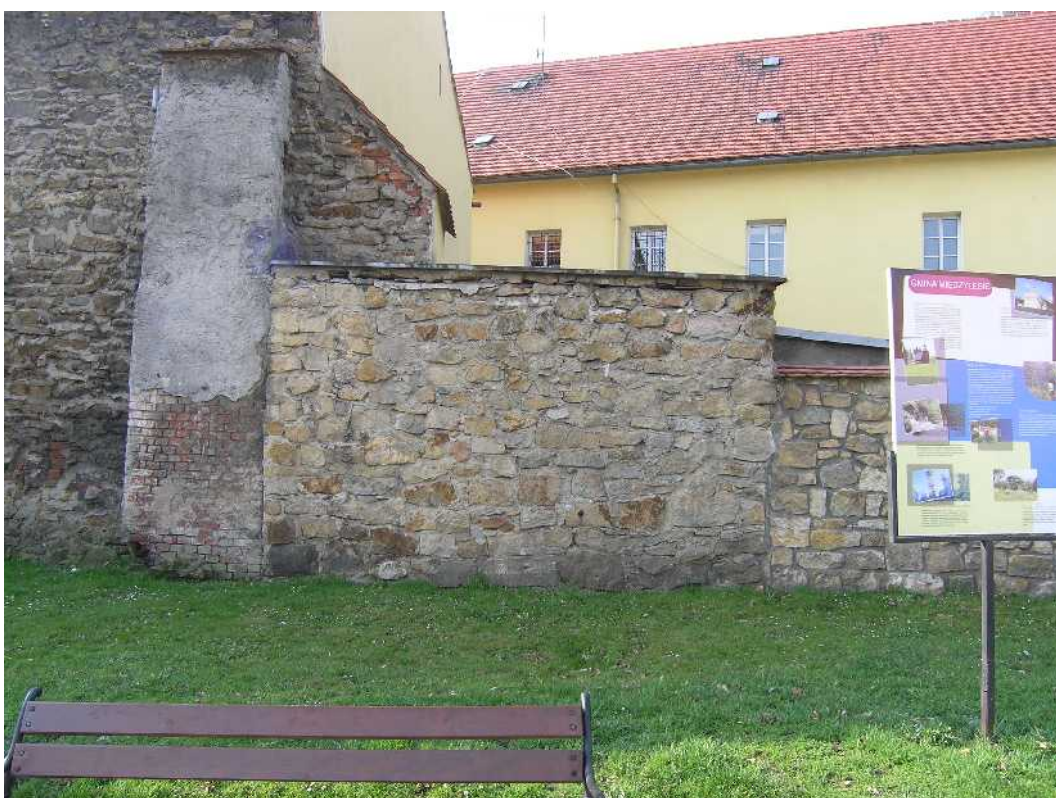
Fot. 17. Odcinek L-M

Wtórny mur kamienny o nie historycznym przebiegu i układzie kamienia oraz mocnej cementowej spoinie.

Zniszczona korona muru, widoczne szpałdowania. Wykończenie stanowi obróbka blacharska.

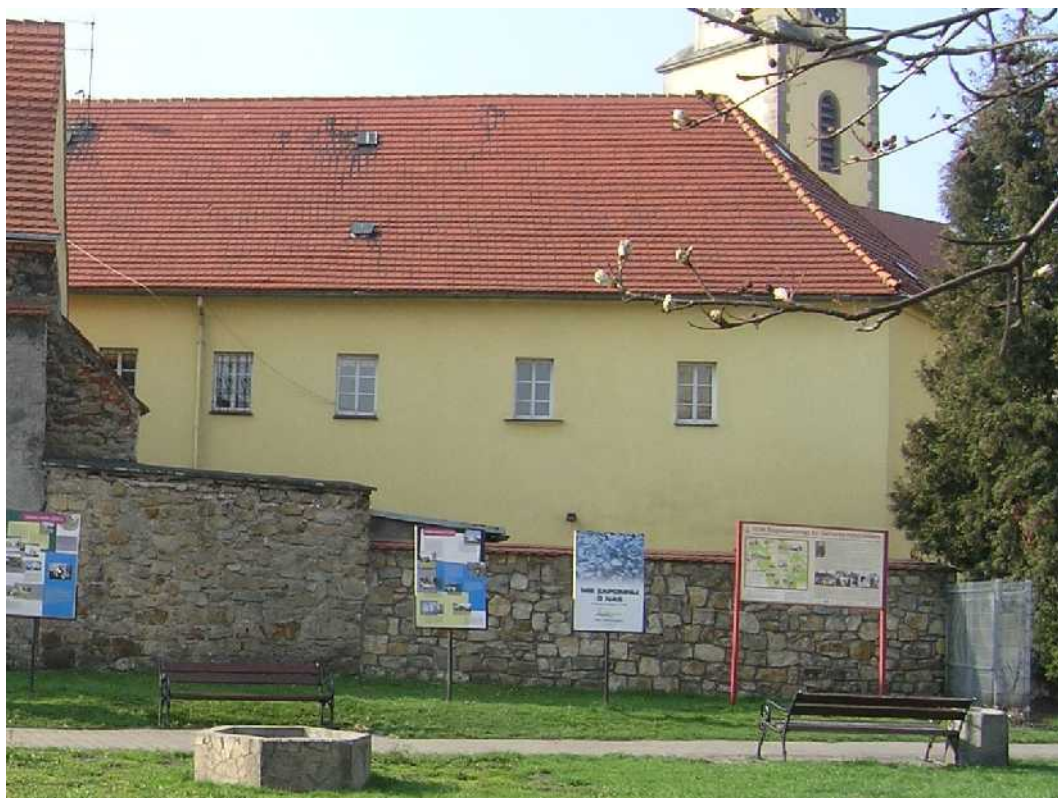
Fot. 18. Odcinek L-M-N

Kolejny, wtórny, niski mur kamienny o nie historycznym przebiegu i jeszcze innym układzie wątku. Wykończony dachówką karpiówką na zaprawie.
