TEMAT: EKSPERTYZA TECHNICZNA
INŻYNIERSKO - KONSERWATORSKA
MURÓW OBRONNYCH

OBIEKT: SYSTEM FORTYFIKACJI ŚREDNIOWIECZNYCH
PÓŁNOCNY ODCINEK MURÓW
położonych przy ul. Wojska Polskiego
dz. nr 638/1, 638/2, 639, 624, 623, 620/2, 618, 617,
594, 590; AM-6; obręb: Centrum
57-500 Bystrzyca Kłodzka

EKSPERTYZA TECHNICZNA MURÓW OBRONNYCH
WZDŁUŻ UL. WOJSKA POLSKIEGO

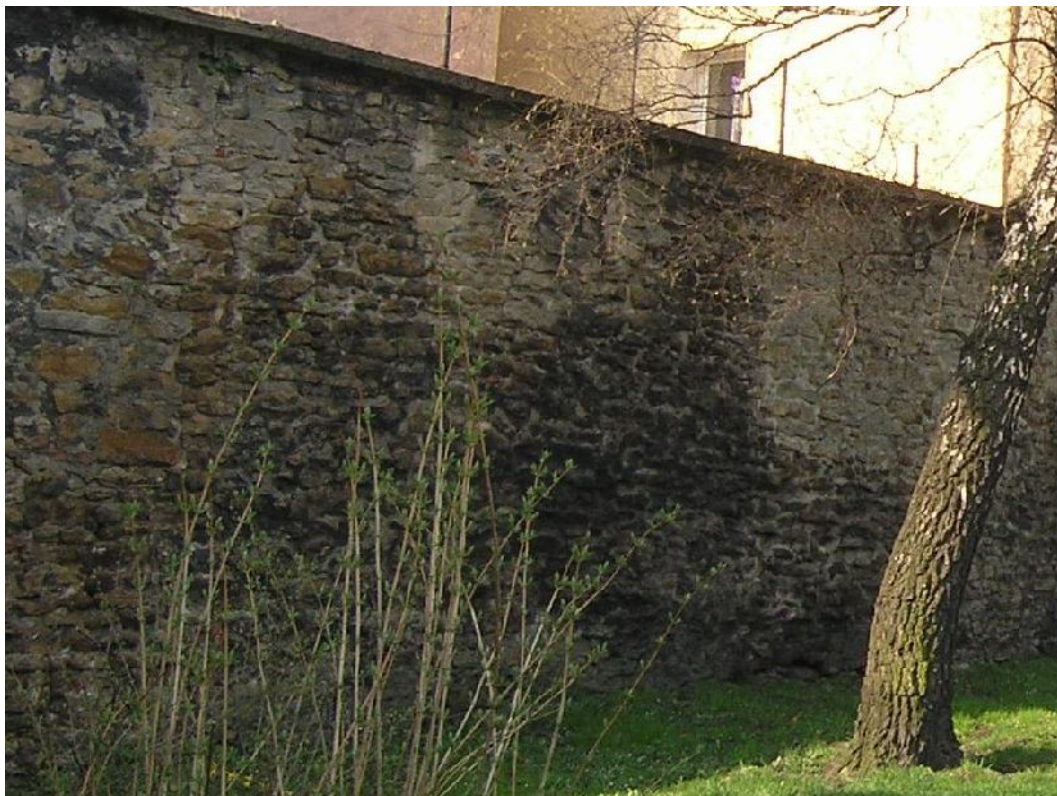
Betonowe nakrywy z pozostałościami zniszczonych słupków ogrodzeniowych pozostają w dysharmonii z charakterem obiektu.

Powierzchnia elewacji obiektu pokryta miejscowo pozostałościami tynków historycznych, a kamienne lico szeregiem nawarstwień.

Materiał jest strukturalnie osłabiony. U szczytu mur porasta roślinność wyrastająca z jego lica.

Fot. 1. /B-C/ Zniszczone lico kamienne, pozostałości tynków. Betonowe nakrywy z pozostałościami ogrodzenia / słupków.

Konieczne usunięcie czapek betonowych z wycięciem resztek słupków stalowych.

Wykończenie bez czapki, ze spadkiem na zewnątrz muru, poszur z mineralnej zaprawy szczelnej.

Należy usunąć roślinność porastającą mur.

Kamienne lico poddać konserwacji według opracowanego programu konserwatorskiego dla kamienia.

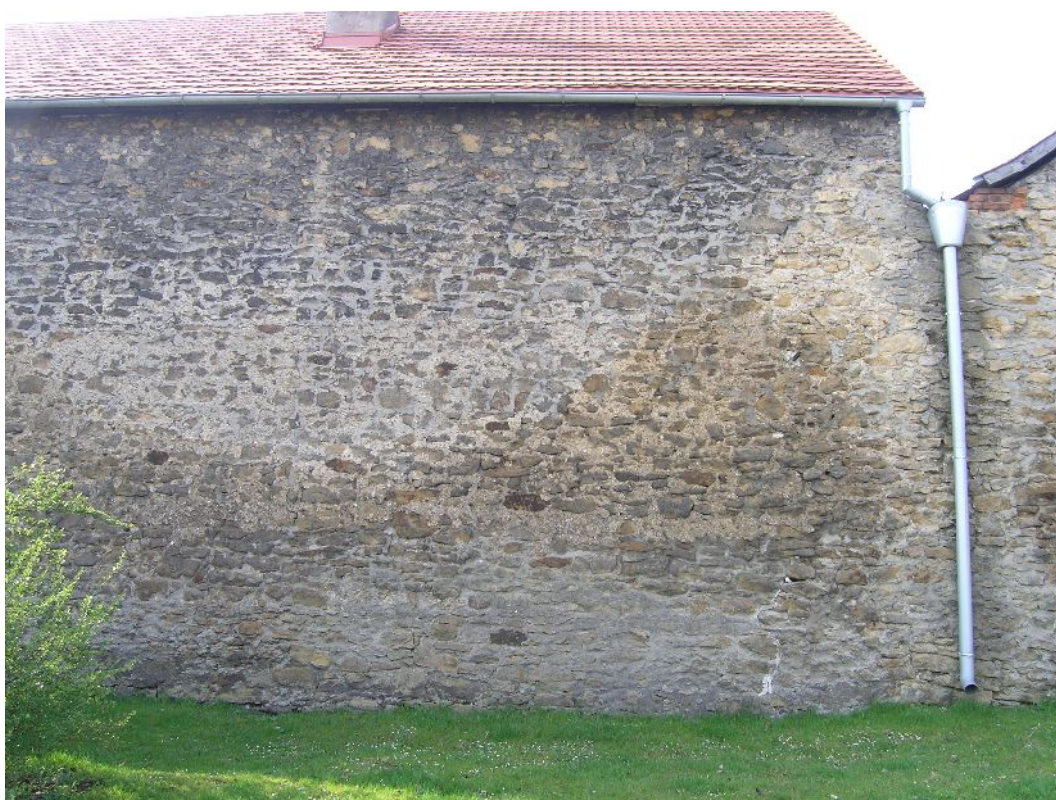
Na historycznych murach widoczne nieliczne zachowane ślady pierwotnej wyprawy wapiennej. W wielu miejscach, natomiast piaskowcowe ciosy pokryte są wtórną zaprawą cementową, pochodzącą z czasów kolejnych napraw.

Spoina w wielu miejscach została wypłukana, w innych zaś uzupełniono ją wcześniej zaprawą cementową, wprowadzając w ten sposób dodatkowe znaczące ilości soli, których działanie widoczne jest w wielu miejscach. W miejscach, gdzie spoina została w dużej mierze wypłukana, kamienie są luźne – istnieje zagrożenie całkowitego odspojenia od powierzchni muru.

Fot. 2. /C-D/ Zniszczona, zawilgocona powierzchnia muru. Zniszczenia cokołu. Pozostałości tynków.

Konieczne wzmocnienie fundamentów i ściany w miejscach pęknięć oraz cokołu na całej jej długości.

Zastosować pełny program konserwatorski dla kamienia zgodnie z opracowanym programem.

Wykonać badania resztek tynków wapiennych i w zależności od wyników poddać je konserwacji zachowawczej.

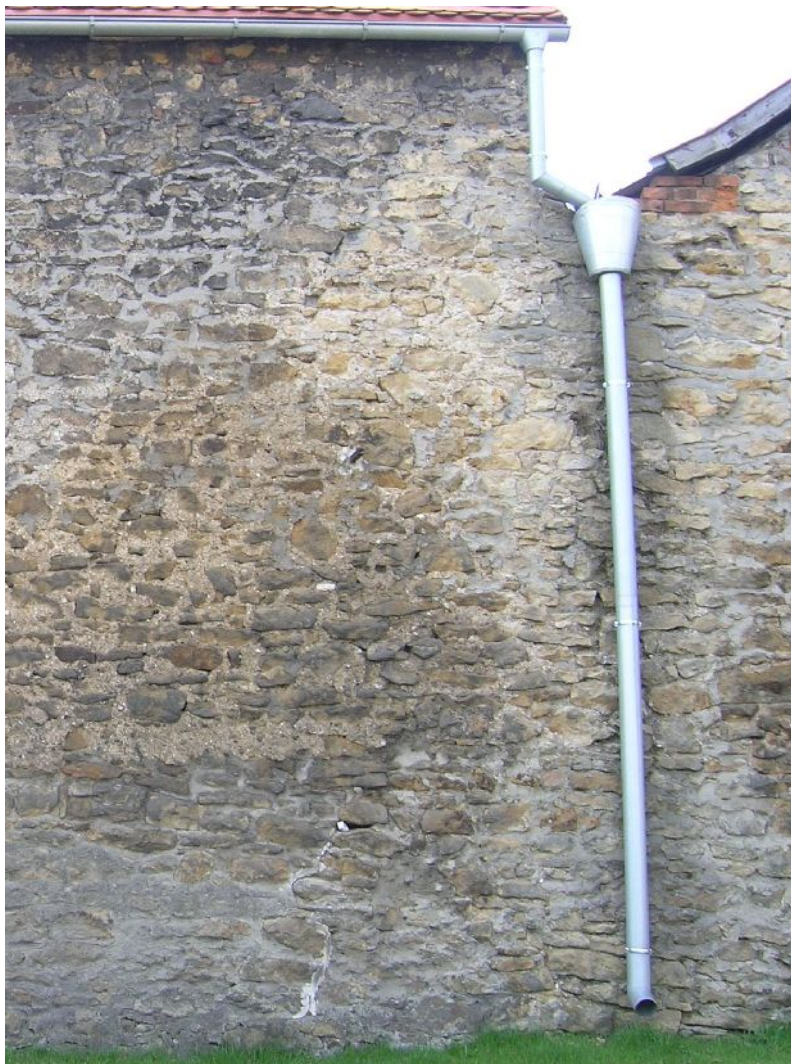
Długotrwałe zalewanie wodą opadową okolicy muru było prawdopodobnie powodem jego wcześniejszego pęknięcia. Po remoncie dachu sytuacja jest

ustabilizowana, lecz na zawilgocenie utrzymuje się, a na murze istnieją ślady ukośnych pęknięć. Nie mają one bezpośredniego wpływu na statyczność murów ze względu na ich grubość: ok. 1,60 – 2,00m, jednak zniszczenie powierzchni jest bardzo duże i postępuje. Największe zniszczenia struktury w rejonie posadowienia i cokołu budynku.

Fot. 3. /D/ Ślad pęknięcia wzdłuż krawędzi ściany.

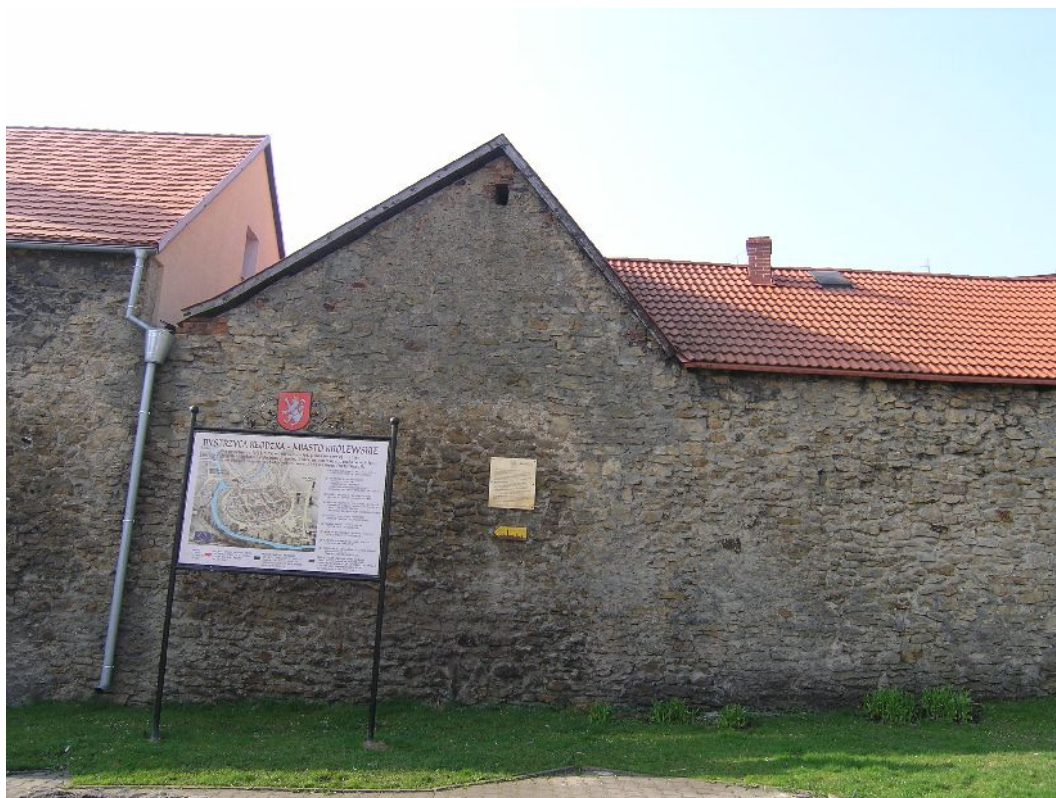
Nieliczne zachowane ślady pierwotnej wyprawy wapiennej. W wielu miejscach, natomiast piaskowcowe ciosy pokryte są wtórną zaprawą cementową, pochodzącą z czasów kolejnych napraw.

Pokrywają je szaroczarne nawarstwienia powodujące zamknięcie porów przypowierzchniowych kamienia, nie dając możliwości odparowywania wody wraz ze szkodliwymi substancjami na powierzchni kamienia.

W wyniku tego niszczące sole, które wraz z wodą dostały się poprzez różnego rodzaju szczeliny do wnętrza materiału budulcowego, nie mając możliwości wykryształizowania na powierzchni krystalizują bezpośrednio pod powierzchnią szczelnych nawarstwień niszcząc kamień, powodując jego złuszczenie.

Znaczna powierzchnia zawilgocona - najprawdopodobniej głównie w wyniku bezpośredniego oddziaływania wód opadowych.

Zniszczenia w rejonie posadowienia i cokołu budynku, nie mające wpływu na statyczność murów tylko ze względu na ich znaczną grubość.

Fot. 4 /D-E/ Zniszczona struktura muru, brakujące spoiny. Duże zawilgocenie. Pozostałości wypraw. Ubytki w pasie cokołowym

Konieczne podbicie i wzmocnienie fundamentów oraz przemurowanie cokołu na całej długości ściany.

Wtórne przemurowania z cegły do wymiany – przelicowania.

Zastosować pełny program konserwatorski dla kamienia zgodnie z opracowanym programem.

Wykonać badania resztek tynków wapiennych i w zależności od wyników poddać je konserwacji zachowawczej.

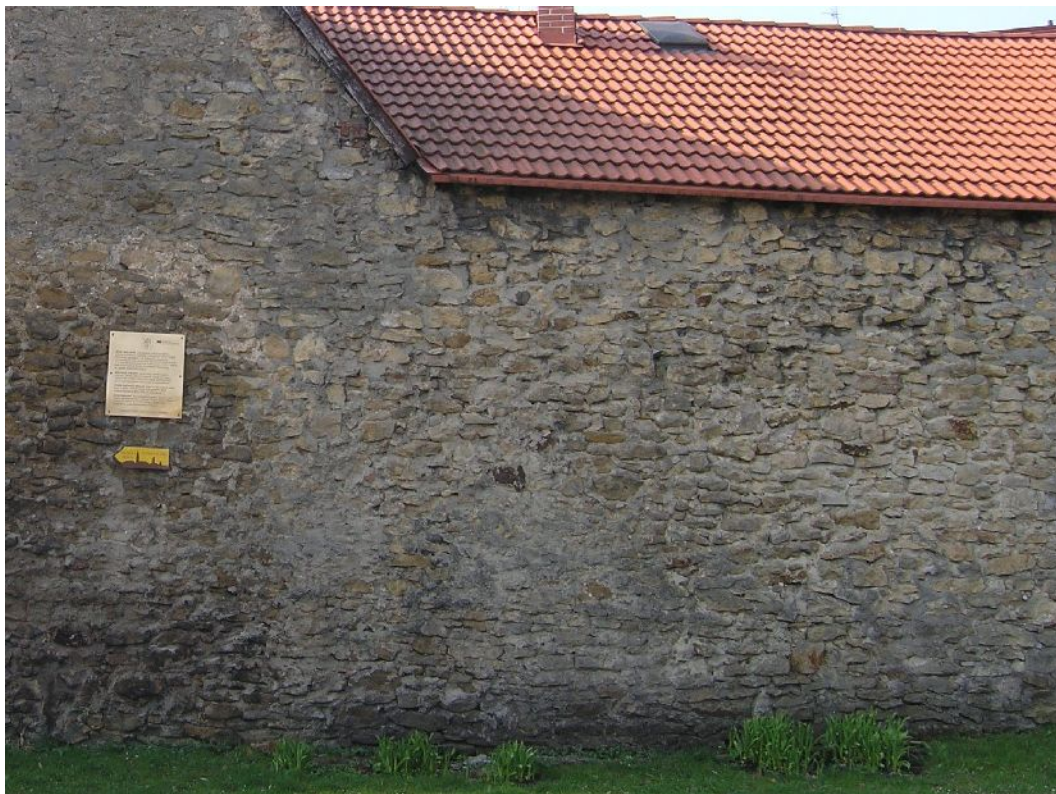
Fot. 5. Zdegradowana struktura lica, przemurowanie w rejonie okapu.
Zniszczenia w pasie cokołowym.

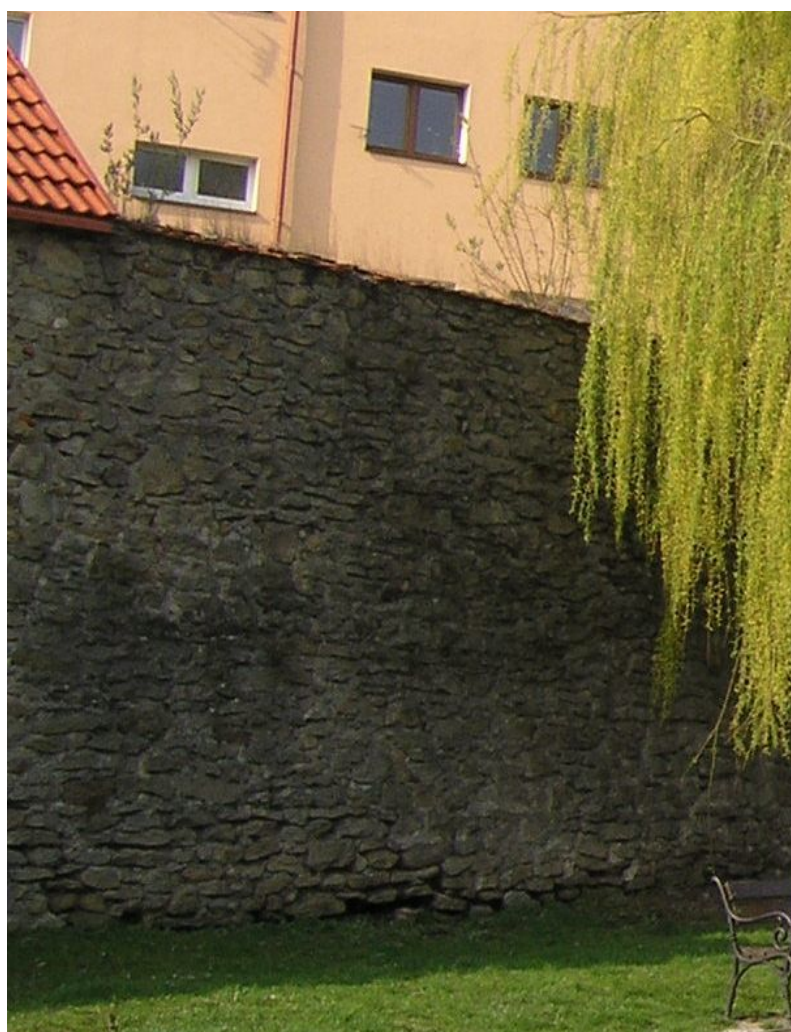
Korona muru zniszczona, porośnięta wysoką, wieloletnią roślinnością - krzewy.

Fot. 6. /E-F/ Zniszczone lico kamienne. Ubytki kamieni
w pasie cokołowym. Korona muru porośnięta
krzewami i trawą.

Usunąć roślinność porastającą koronę muru i resztki dachówki stanowiące jego zwieńczenie.

Od strony zewnętrznej lico poddać konserwacji wg pełnego programu konserwatorskiego.

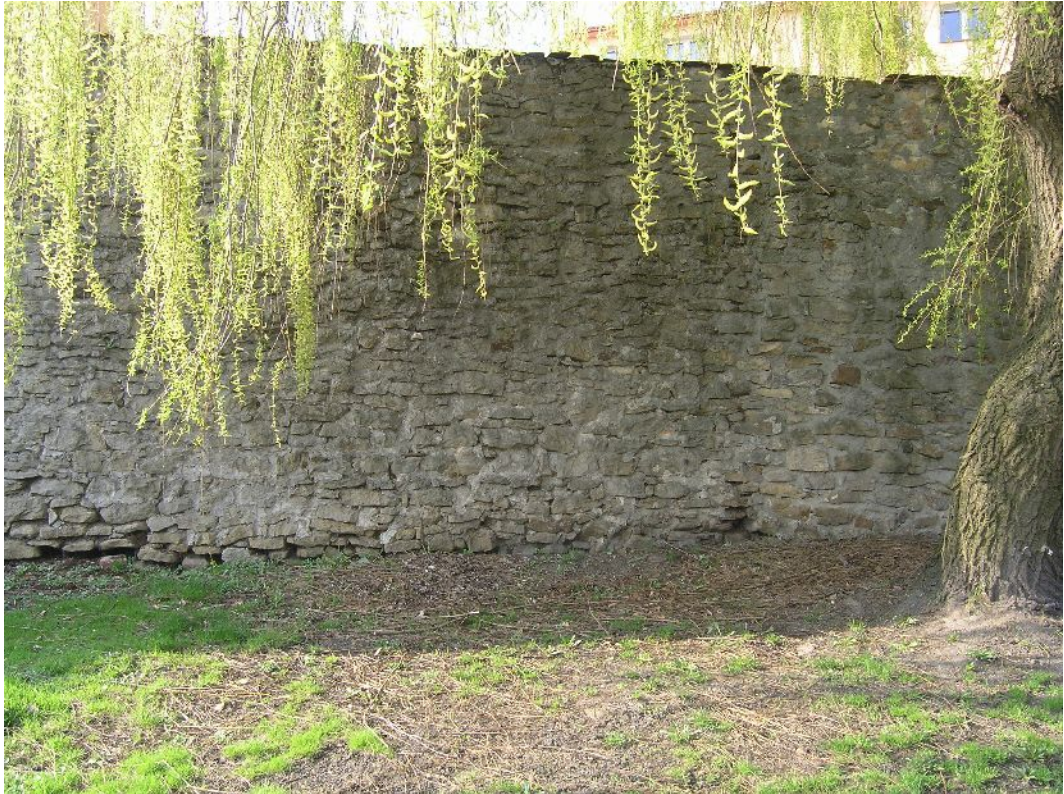
Fot. 7. /E-F/ Znaczne ubytki kamieni w przyziemiu. Brak zabezpieczenia korony.

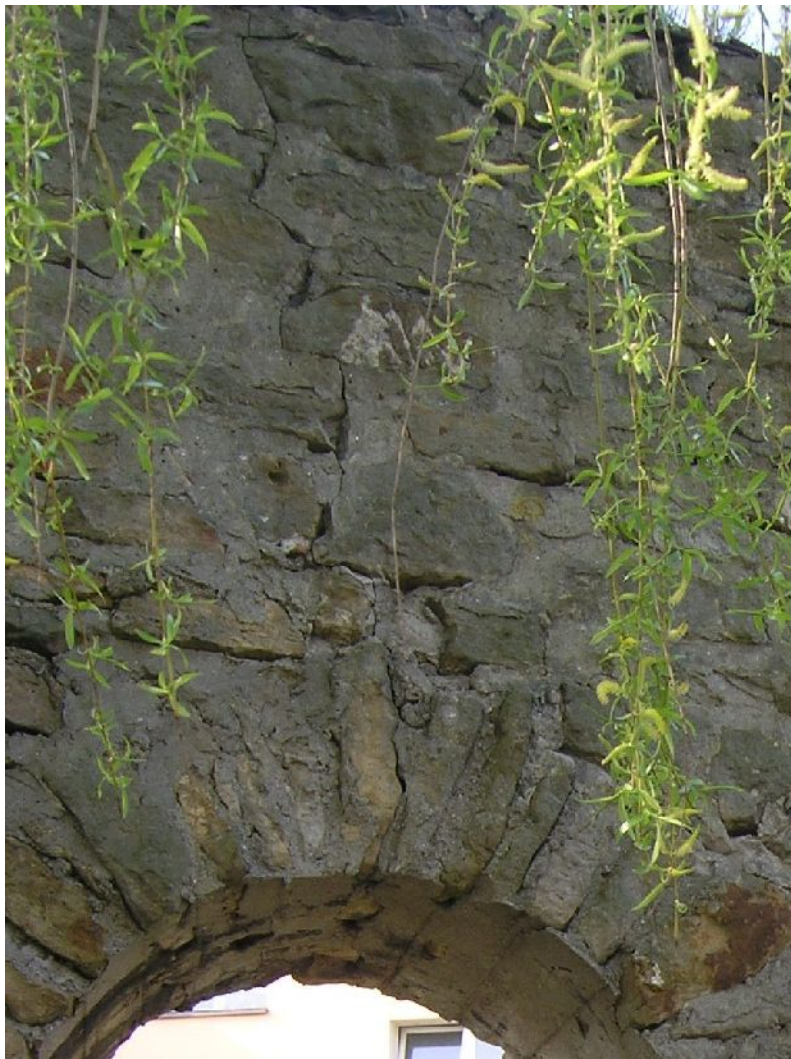
Fot. 8. /E-F/ Pęknięcie muru w strzałce łuku.

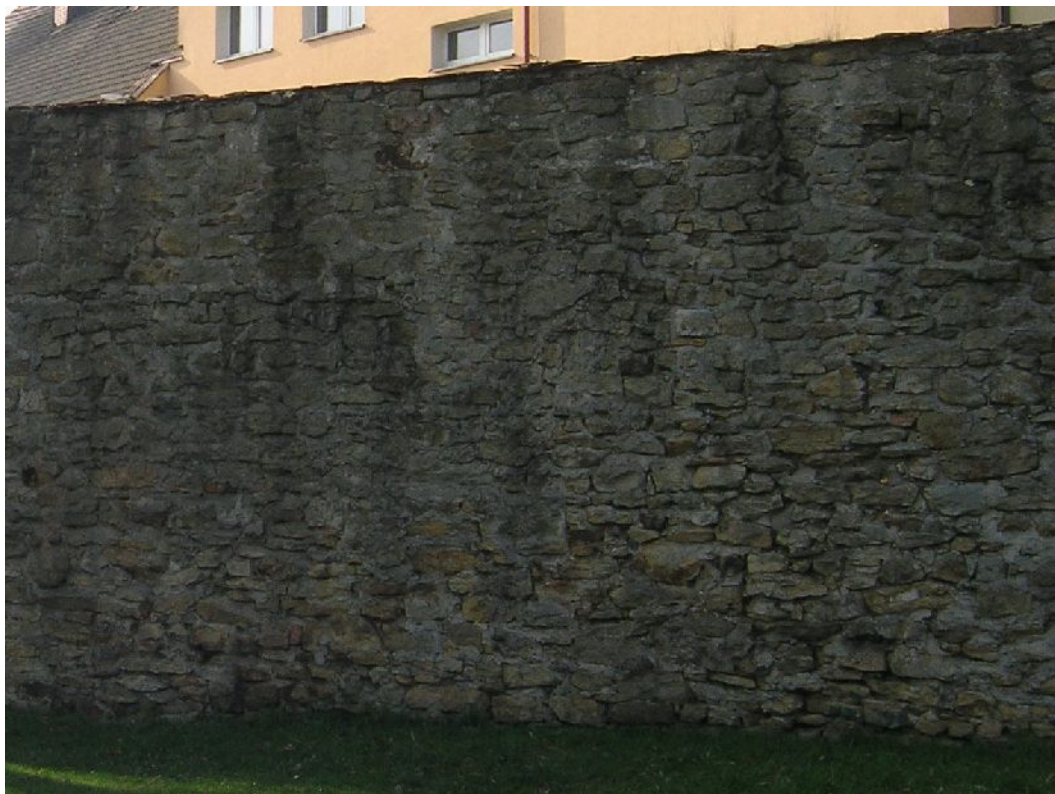
Fot. 9 /E-F/ Ubytki spoin i kamieni. Brak zabezpieczenia korony.

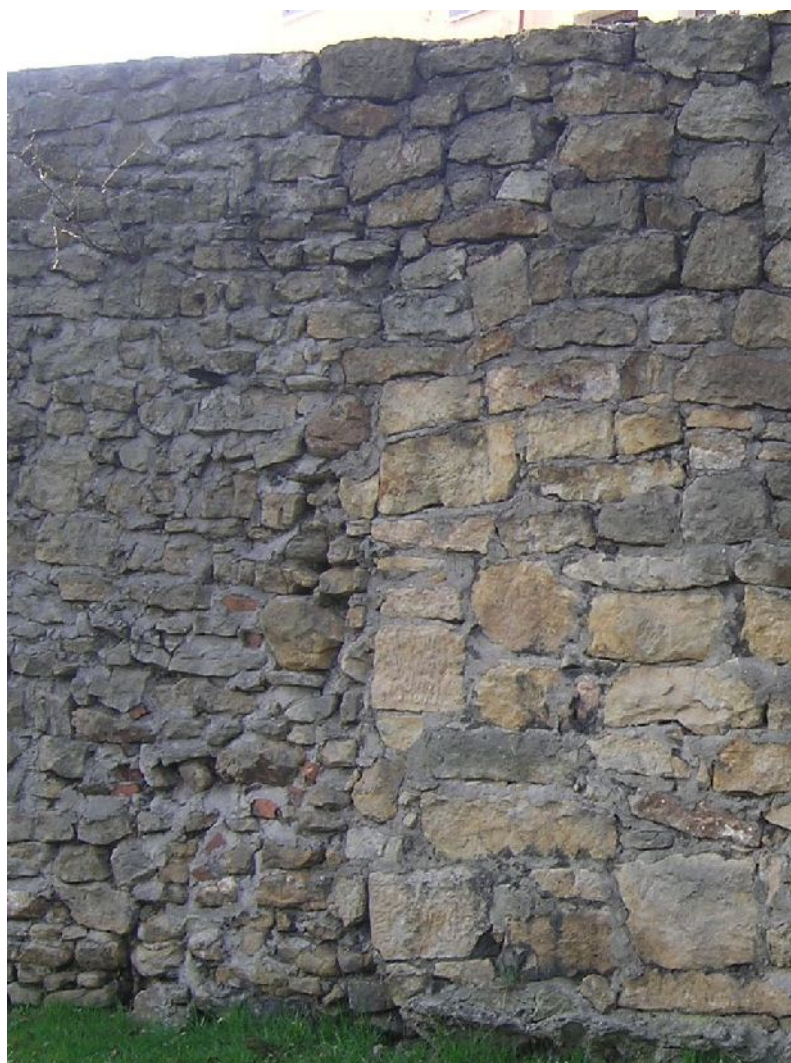
Fot. 10. /F/ Zniszczenie na łączeniu murów.

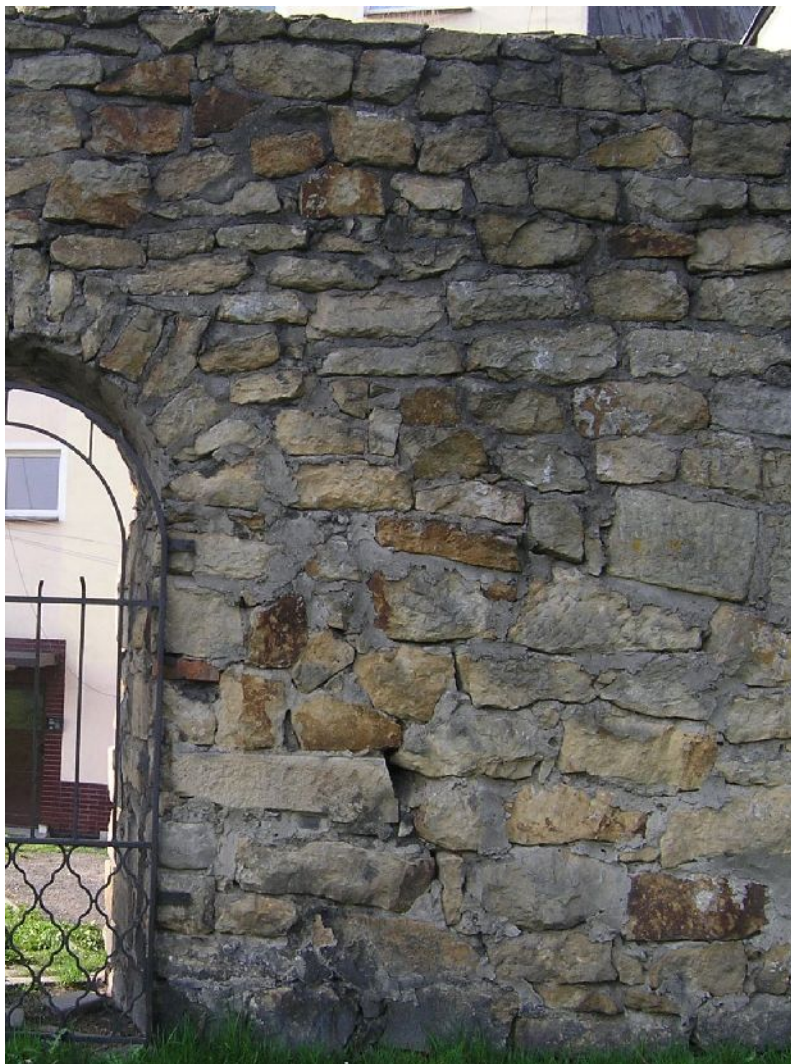
Fot. 11. /F-G/ Spękania uzupełnione zaprawą cementową – wtórne pęknięcia.

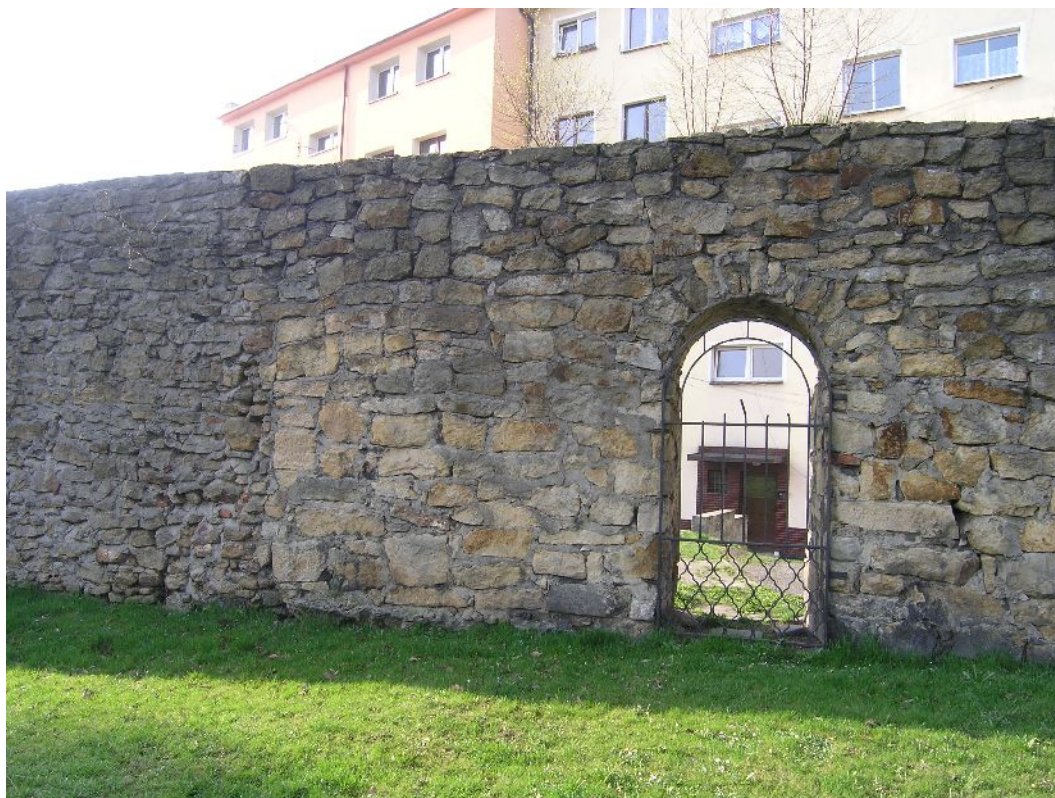
Fot. 12. /F-G/ Wyplukane spoiny wielokrotnie uzupełniane. Rozluźnione kamienie. Roślinność na koronie i licu muru.

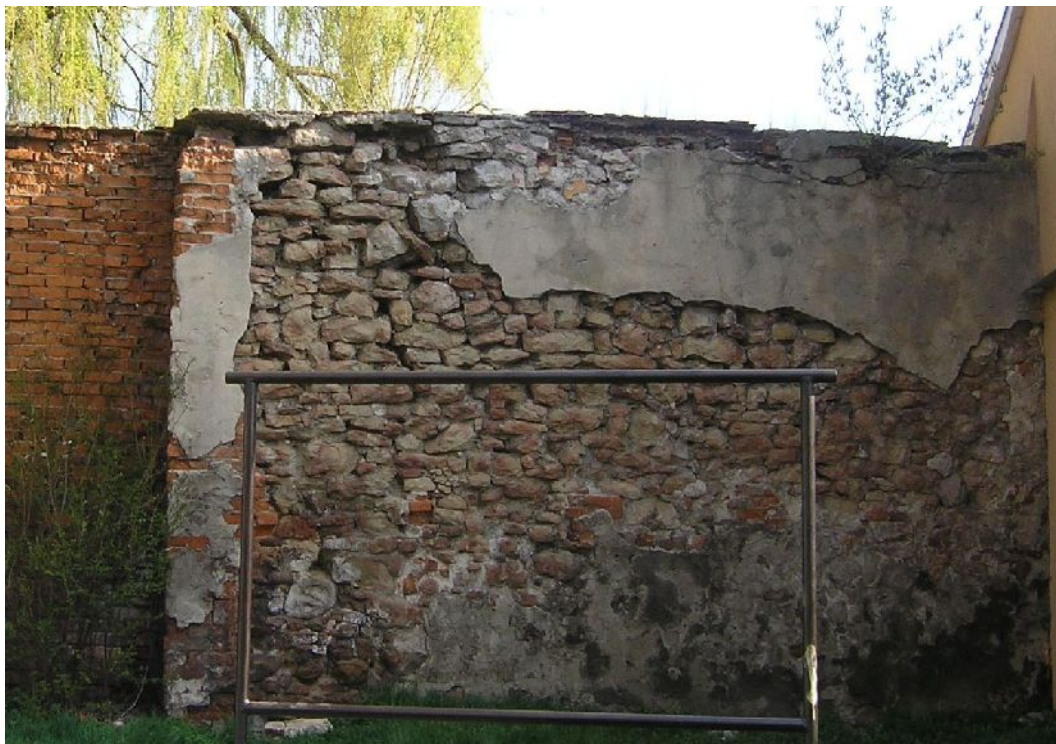
Mur o pełnej szerokości ok. 1,95m tylko na odcinku do E2. Bardzo zniszczony – na znacznej powierzchni brak spoin, kamienie rozluźnione o zdegradowanej powierzchni, grożą wypadaniem. Częściowo przemurowywany z większych kamieni łączonych z cegłą.

Miejscami fragmenty wtórnych tynków cementowo-wapiennych – zawilgoconych, odspojonych i osypujących się.

Fot. 13. /E1-E2/ Zdegradowane lico muru. Resztki tynków cementowo-wapiennych – zagrzybione, zawilgocone. Luźne kamienie głównie w pasie górnym. Brak zabezpieczenia korony. Krzewy na murze.

Pomiędzy punktami E1-E2 zniszczony mur na powierzchni ok. 50% do rozebrania i odtworzenia. Przemurować wszystkie wtórne uzupełnienia ceglane przy użyciu kamienia łamanego lub łamanego ociosanego ze złóż miejscowych, murowanego na zaprawie mineralnej. Materiał powinien odpowiadać formą i parametrami istniejącym. W przypadku wykorzystania kamieni rozbiórkowych należy je odsolić. Wykończenie korony bez nakryw – ukształtować spadki 5% na zewnątrz i zabezpieczyć przy pomocy wodoszczelnej zaprawy mineralnej.

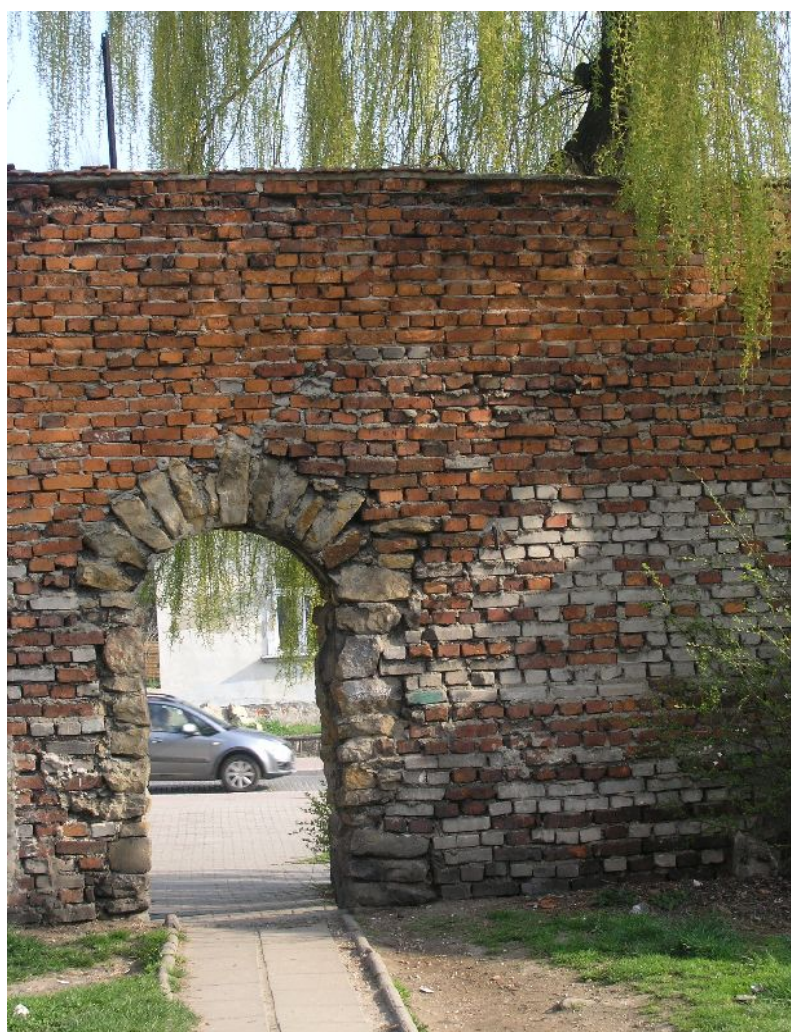
Fot. 14. /E-F/ Przewidywany materiał w południowym licy muru – bardzo zniszczony, niestabilny zwłaszcza w pasie górnym.

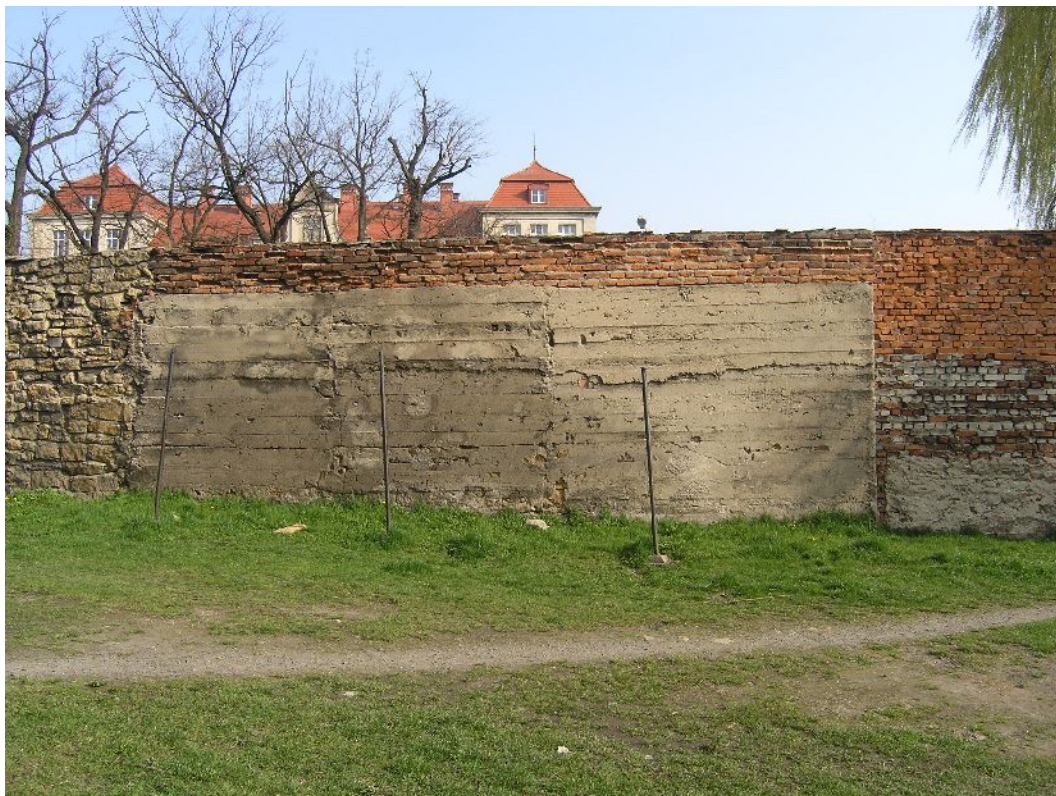
Fot. 15. /E-F/ Betonowe wzmocnienie muru od strony południowej, widoczne zniszczenia korony.

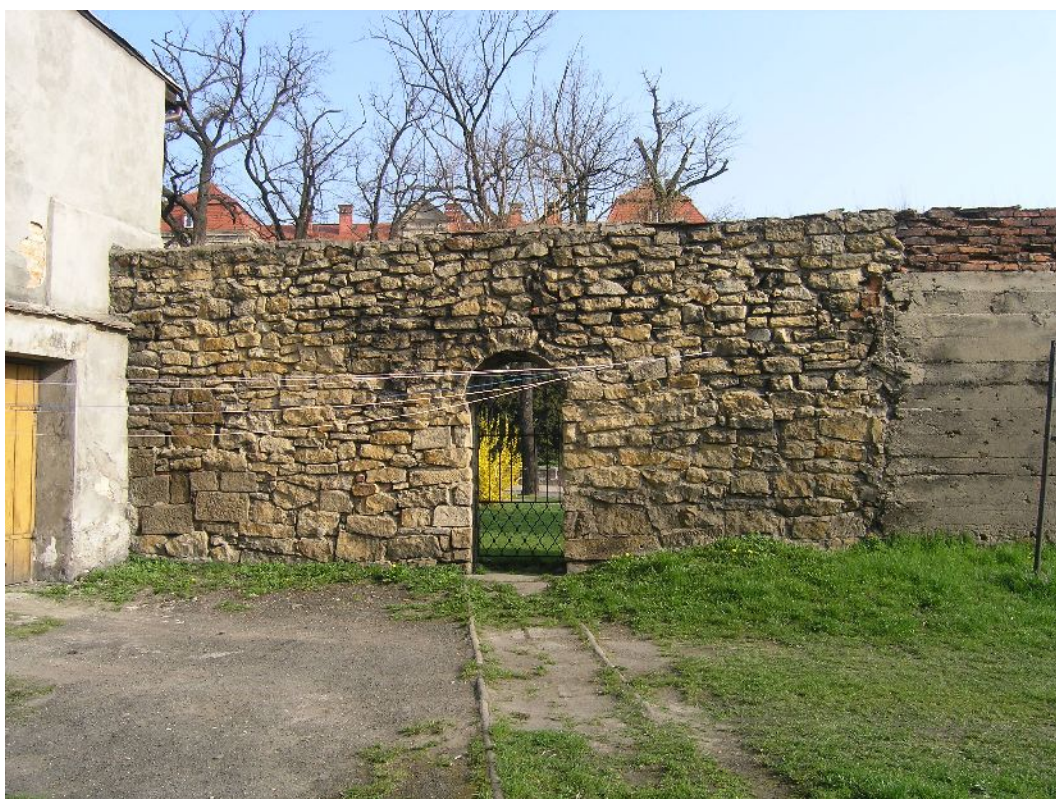
Fot. 16. /F-G/ Strona południowa. Ubytki spoin na znacznej powierzchni muru. Luźne kamienie. Krzewy na koronie.

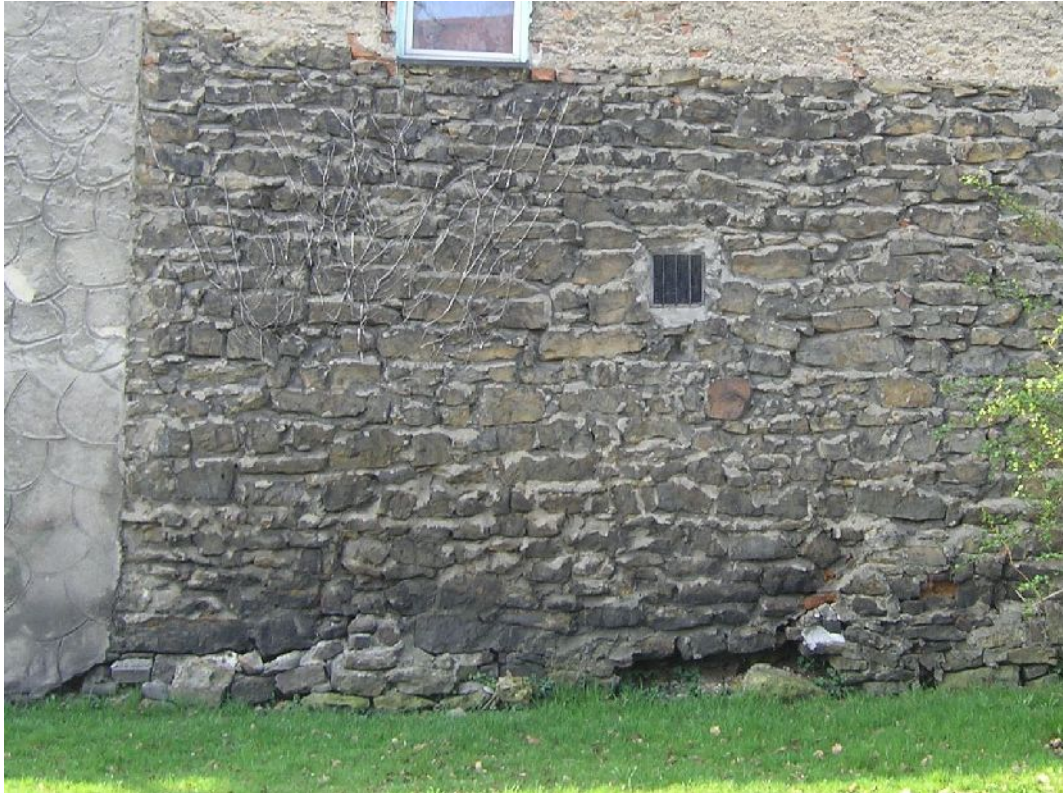
Fot. 17. /H-I/ Znaczne zniszczenie w pasie przyziemia z doraźnymi przemurowaniami.

Bezwzględnie konieczne podbicie i wzmocnienie fundamentów oraz przemurowanie cokołu na całej długości ściany wraz z uzupełnieniem ubytków na styku z gruntem. Przemurować należy również pęknięcie ściany w części zachodniej.

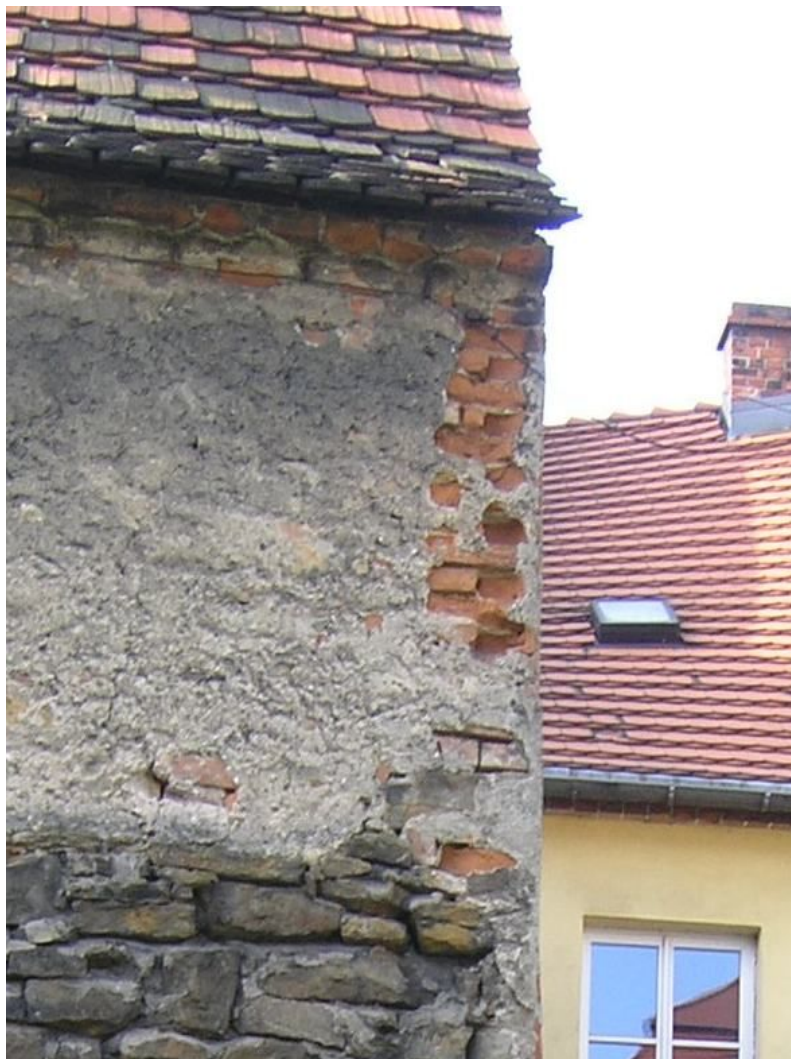
W narożnikach budynku i w rejonie okapu widoczne zniszczone cegły wymagające przemurowania.

Fot. 18. /I/ Zniszczony narożnik budynku. Ubytki w cegle.

Wymienić zniszczone cegły w narożnikach budynku i w rejonie okapu.

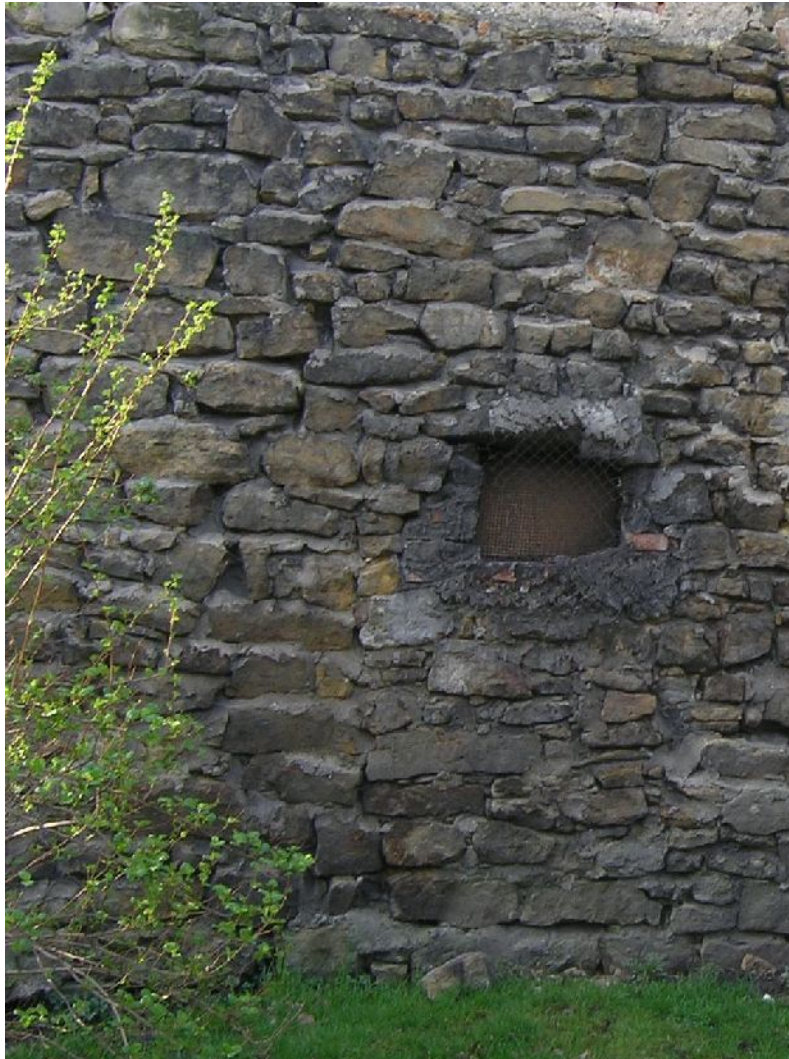
W poziomie parteru, zachodni narożnik na łączeniu z sąsiadującym wolnostojącym murem – spękany i rozluźniony, wymaga przemurowania na powierzchni ok.

4,00m². Spoina w wielu miejscach została wypłukana, w innych zaś uzupełniono ją wcześniej zaprawą cementową, wprowadzając w ten sposób dodatkowe znaczące ilości soli, których działanie widoczne jest w wielu miejscach. W miejscach, gdzie spoina została w dużej mierze wypłukana, kamienie są luźne – istnieje zagrożenie całkowitego odspojenia od powierzchni muru.

Fot. 19. /H-I/ Popękany narożnik budynku. Rozluźnione kamienie, brakujące spoiny.

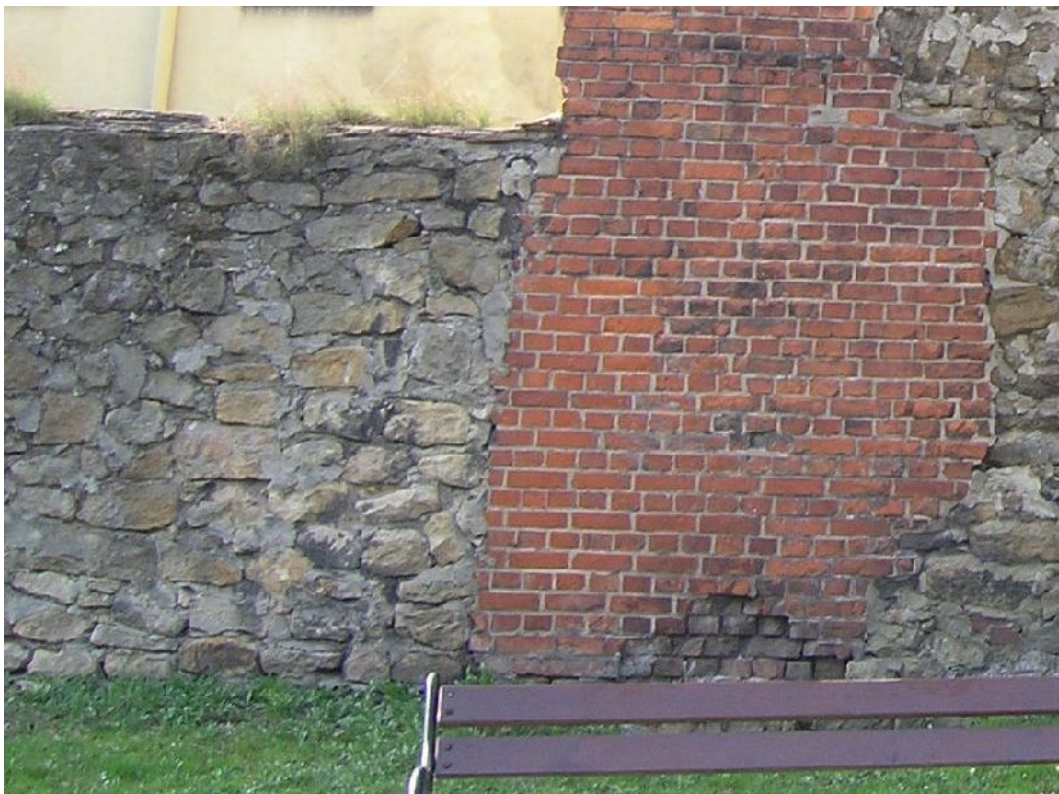
Ceglana przybudówka gospodarcza wymurowana w miejscu historycznego muru, przenika się z kamienną ścianą sąsiedniego budynku. Cegła zróżnicowana, dołem bardziej zniszczona i zawilgocona.

Na styku z gruntem wtórnie zamurowana wyrwa, znaczne zniszczenia w rejonie posadowienia na całej długości ściany ceglanej.

Fot. 20. /J-K/ Ceglane uzupełnienie przerwanej linii muru. Zapadlisko w rejonie posadowienia. Roślinność na koronie muru wolnostojącego.

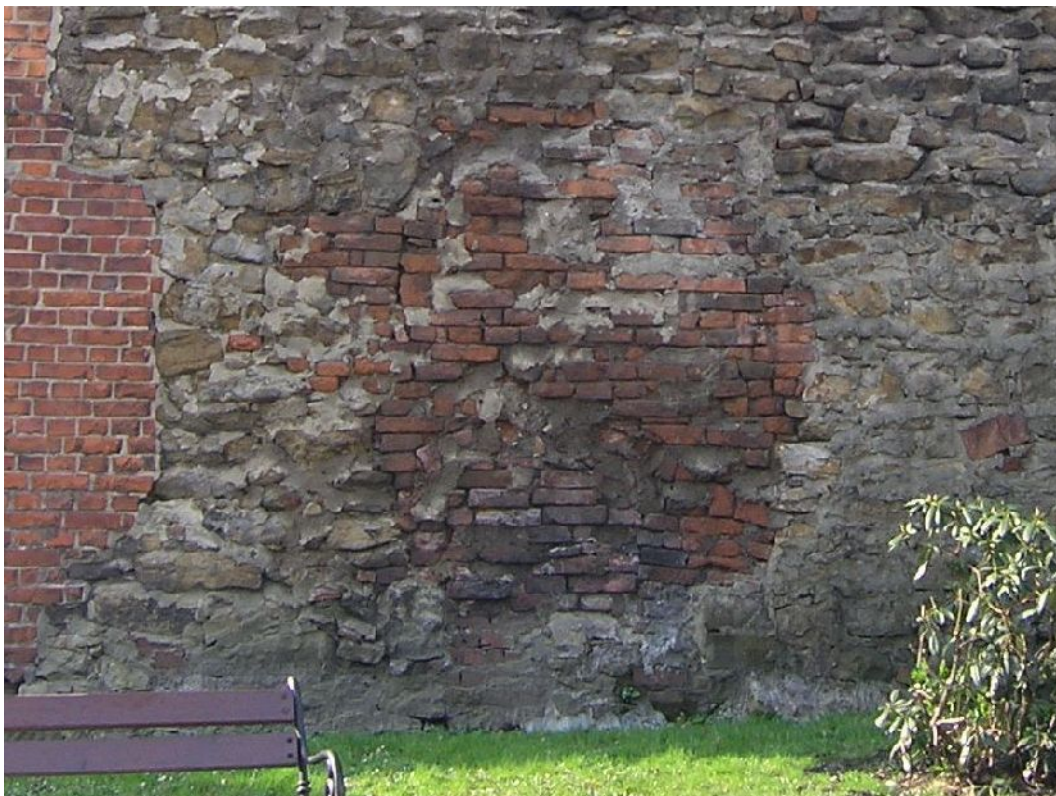
Fot. 21. /K/ Najbardziej zniszczone miejsce muru. Wielokrotnie uzupełniane, wyrzuczone.

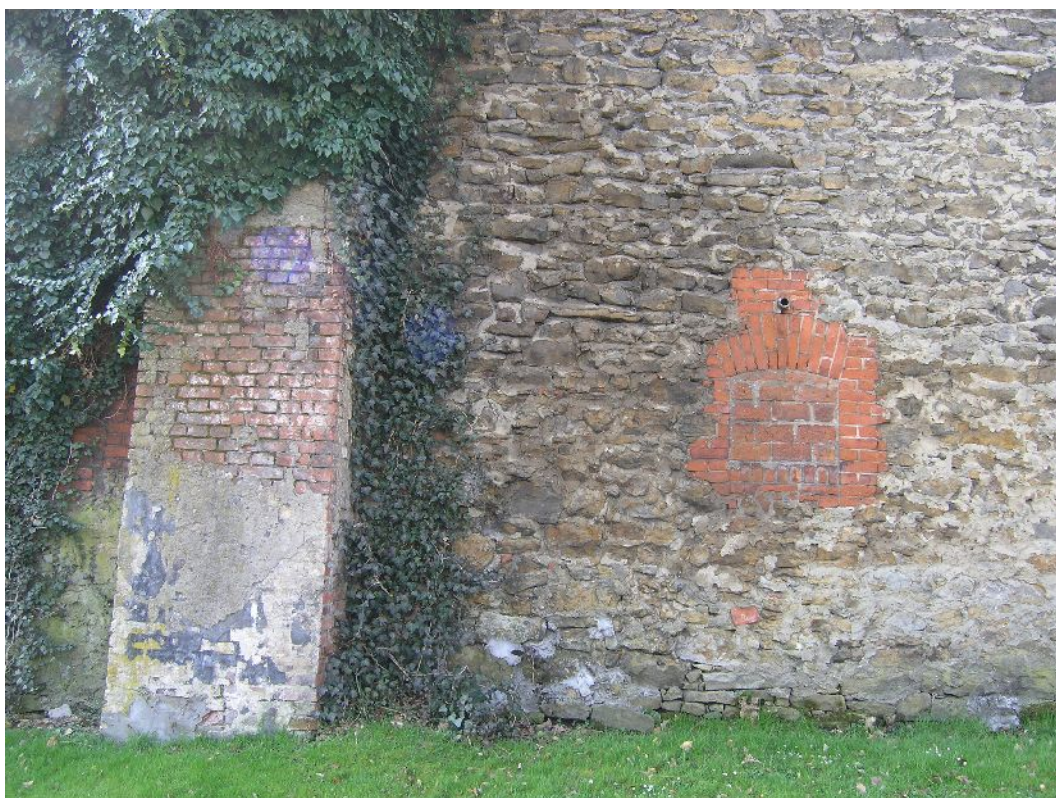
Ceglane przypory pokryte są resztkami zniszczonych tynków, a także glonami, mchami i porostami.

Fot. 22. /K-L/ Cokół rozwarstwiony, luźne kamienie, brak tynku na przyporze – zagrzybiony. Glony w cieniu bluszczu.

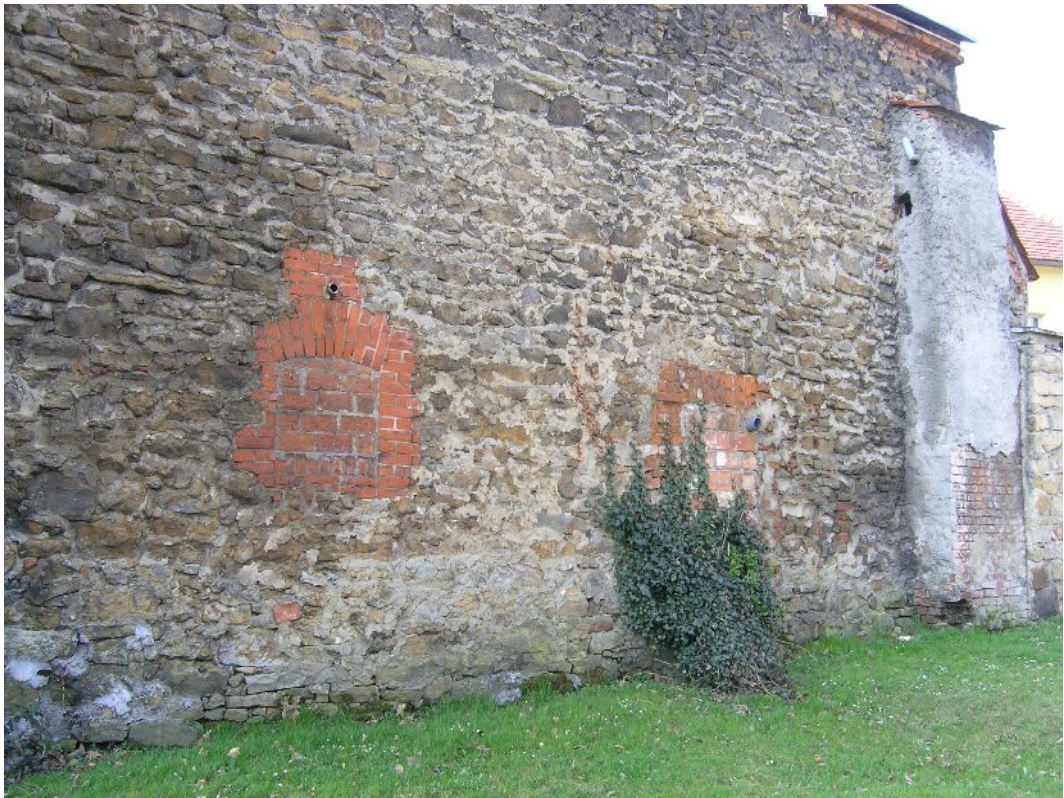
Wieńczący ścianę niewielki gzyms ceglany w bardzo złym stanie technicznym. Brakujące i zlasowane cegły, bardzo duże zawilgocenie.

Fot. 23. /K-L/ Bardzo zniszczona ściana budynku – zwłaszcza cokół, przypora, przemurowania i uzupełnienia spoin

Lico kamienne poddać konserwacji według pełnego programu konserwatorskiego. Wieńczący ścianę gzyms ceglany - uzupełnić ubytki, największe zniszczenia przemurować i pokryć go nowym tynkiem wapiennym.

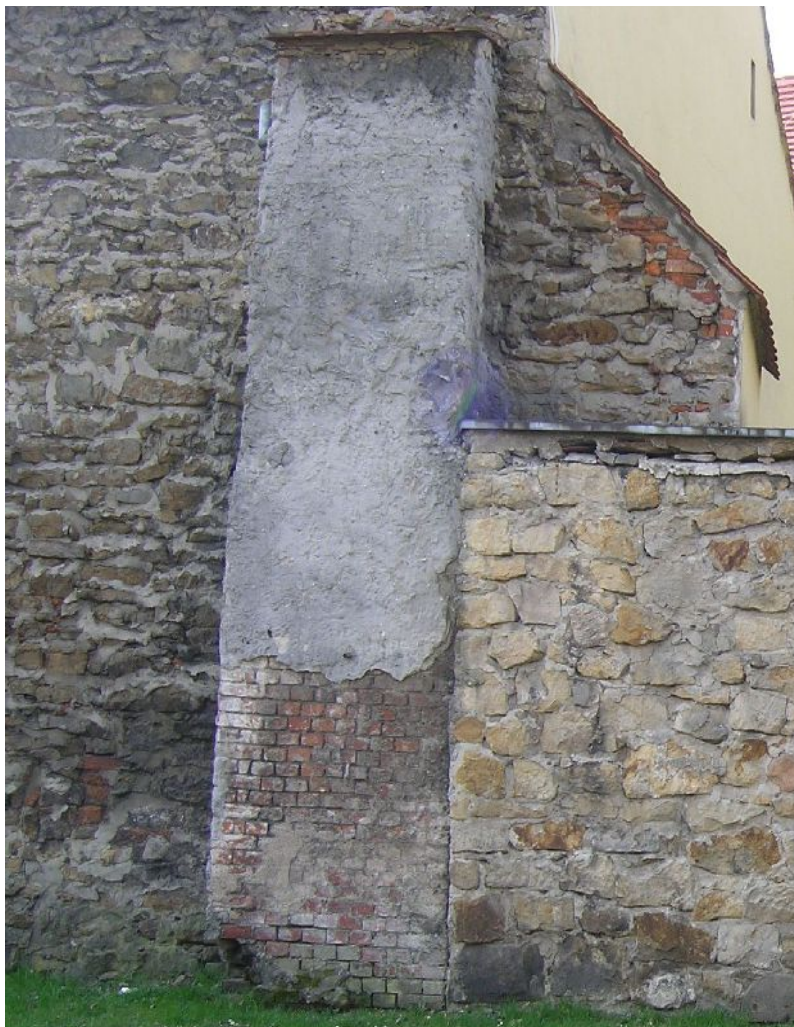
Współczesny, niski mur kamienny w dobrym stanie technicznym, konstrukcyjnie bez zastrzeżeń. Duża ilość cementu w spoinach, ostatecznie może prowadzić do degradacji struktury kamienia.

Fot. 24. /L/ Kolejne etapy rozbudowy. Wszystkie mury znacznie zniszczone, wilgotne i zagrzybione. Odspojona korona współczesnego muru.
