TEMAT: PROJEKT BUDOWLANY
remontu kaplicy p.w. św. Floriana
wraz z zagospodarowaniem terenu

OBIEKT: KAPLICA p.w. ŚW. FLORIANA
Góra Parkowa, 57-500 Bystrzyca Kłodzka
dz. nr 175 oraz 173, 174, 176 AM-2, obręb: 0003 Zacisze
jednostka ewid.: 020806_4 Bystrzyca Kłodzka – miasto

INWESTOR: GMINA BYSTRZYCA KŁODZKA
ul. Henryka Sienkiewicza 6
57-500 Bystrzyca Kłodzka

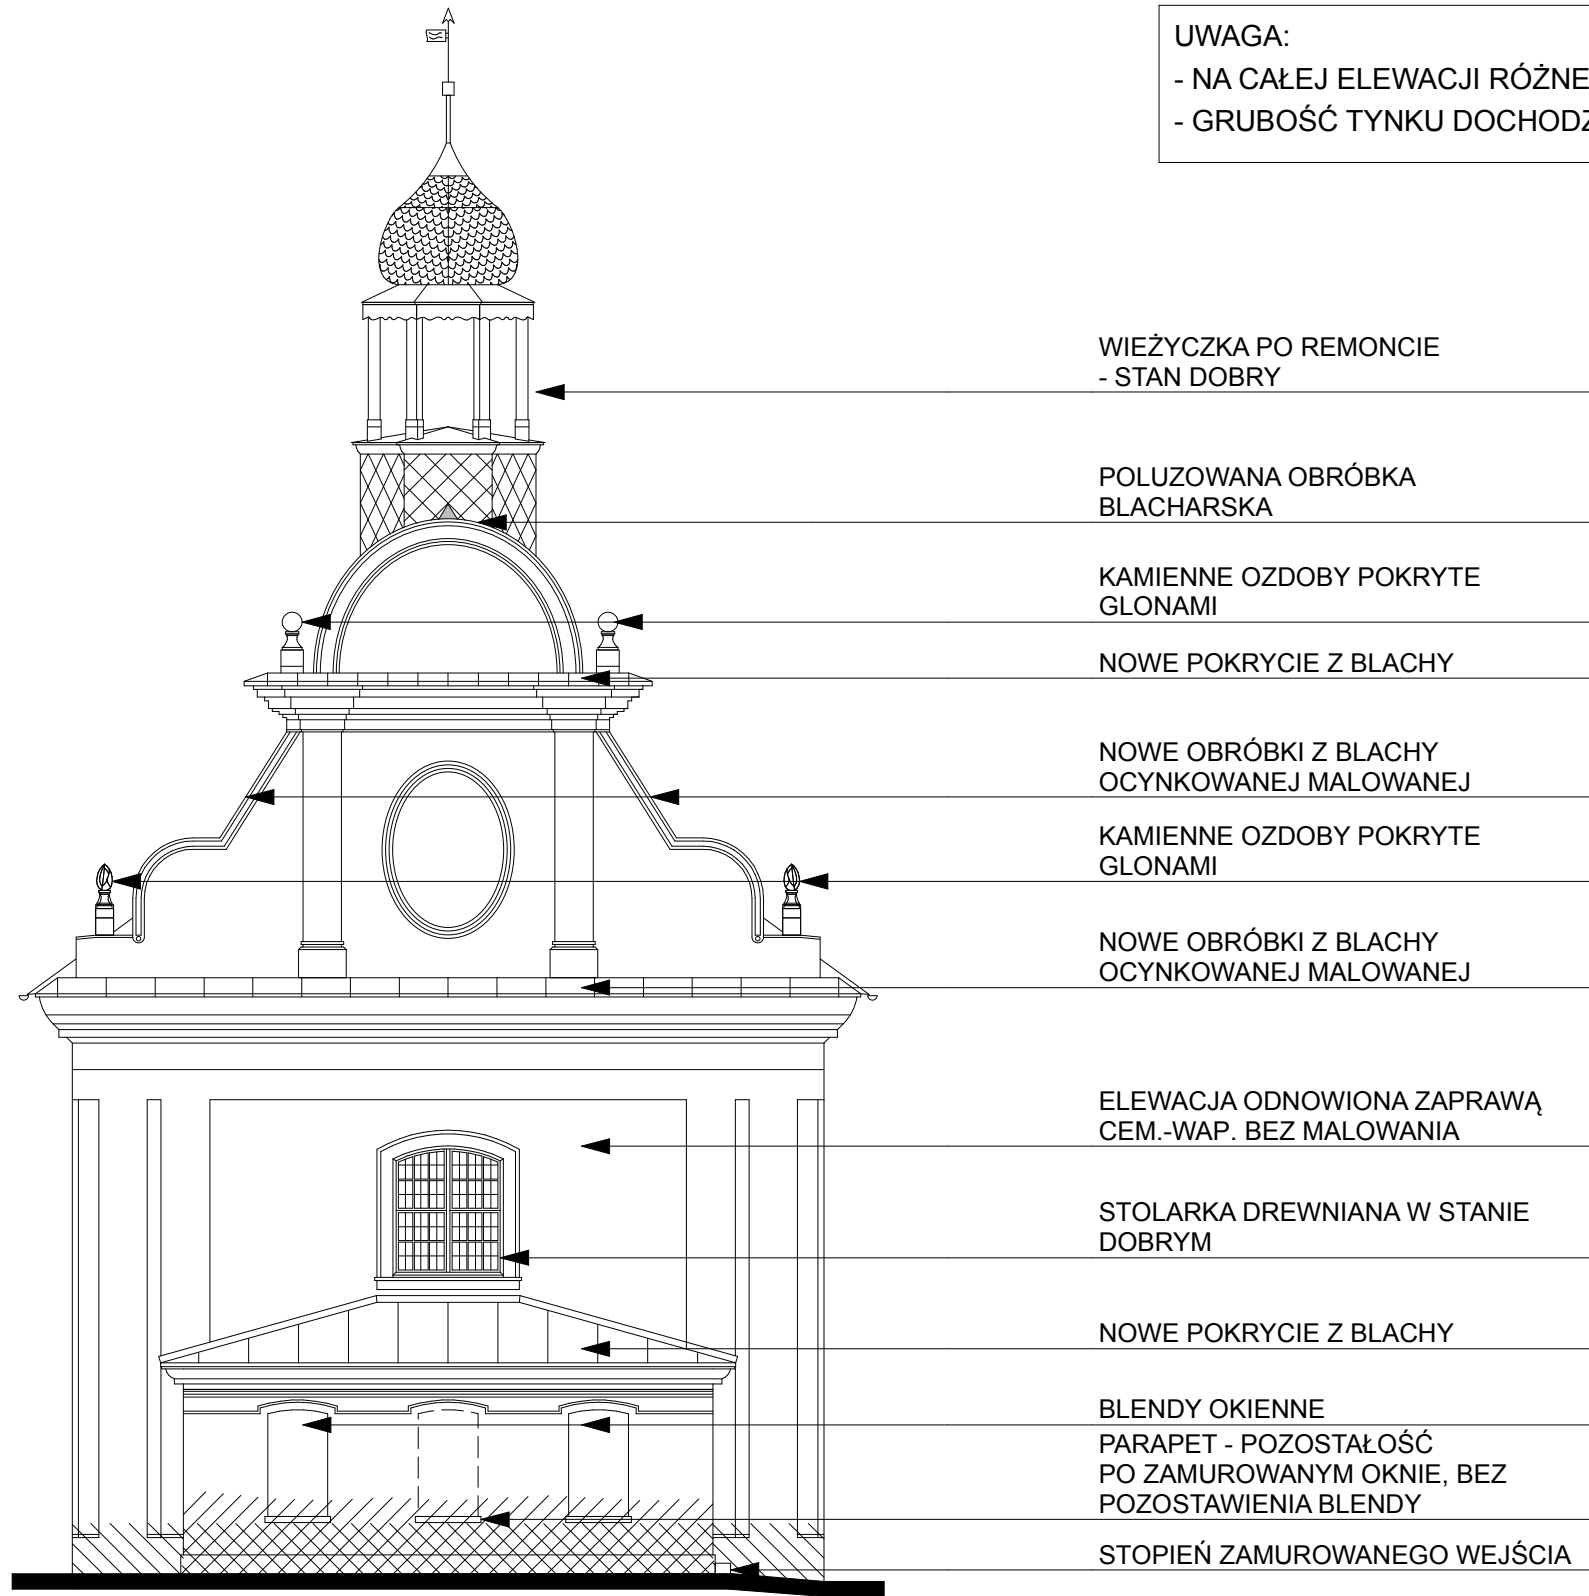
UWAGA:
 - NA CAŁEJ ELEWACJI RÓŻNE RODZAJE ZAPRAW
 - GRUBOŚĆ TYNKU DOCHODZI DO 8-10 cm

WIEŻYCZKA PO REMONCIE
 - STAN DOBRY

POLUZOWANA OBRÓBKA
 BLACHARSKA

- /// - ZNISZCZONE, BRAKUJĄCE TYNKI
- /// - ZAWILGOCENIA ELEWACJI
- > - WIDOCZNE PĘKNIĘCIA ELEWACJI

BRANŻA ARCH.		  PRACOWNIA PROJEKTOWA ZUI "REWALORYZACJA" Joanna Pędrak 57-300 Kłodzko ul.Czeska 28 tel. 74 8672002			
TYTUŁ RYSUNKU		ELEWACJA ZACHODNIA - STAN ISTNIEJĄCY		Skala 1:100	
OBIEKT		KAPLICA ŚW. FLORIANA w BYSTRZYCY KŁODZKIEJ DZ. NR. 175, 174, 173, 176, OBRĘB 0003, AM 2, J.E.W. 020806_4			
FAZA INW.	DATA	Projektant:	Sprawdzający:	Kier. pracowni:	Nr rys.
	8 2017	mgr inż.arch. Joanna Pędrak 241/01/DUW		mgr inż.arch. Joanna Pędrak 241/01/DUW	3

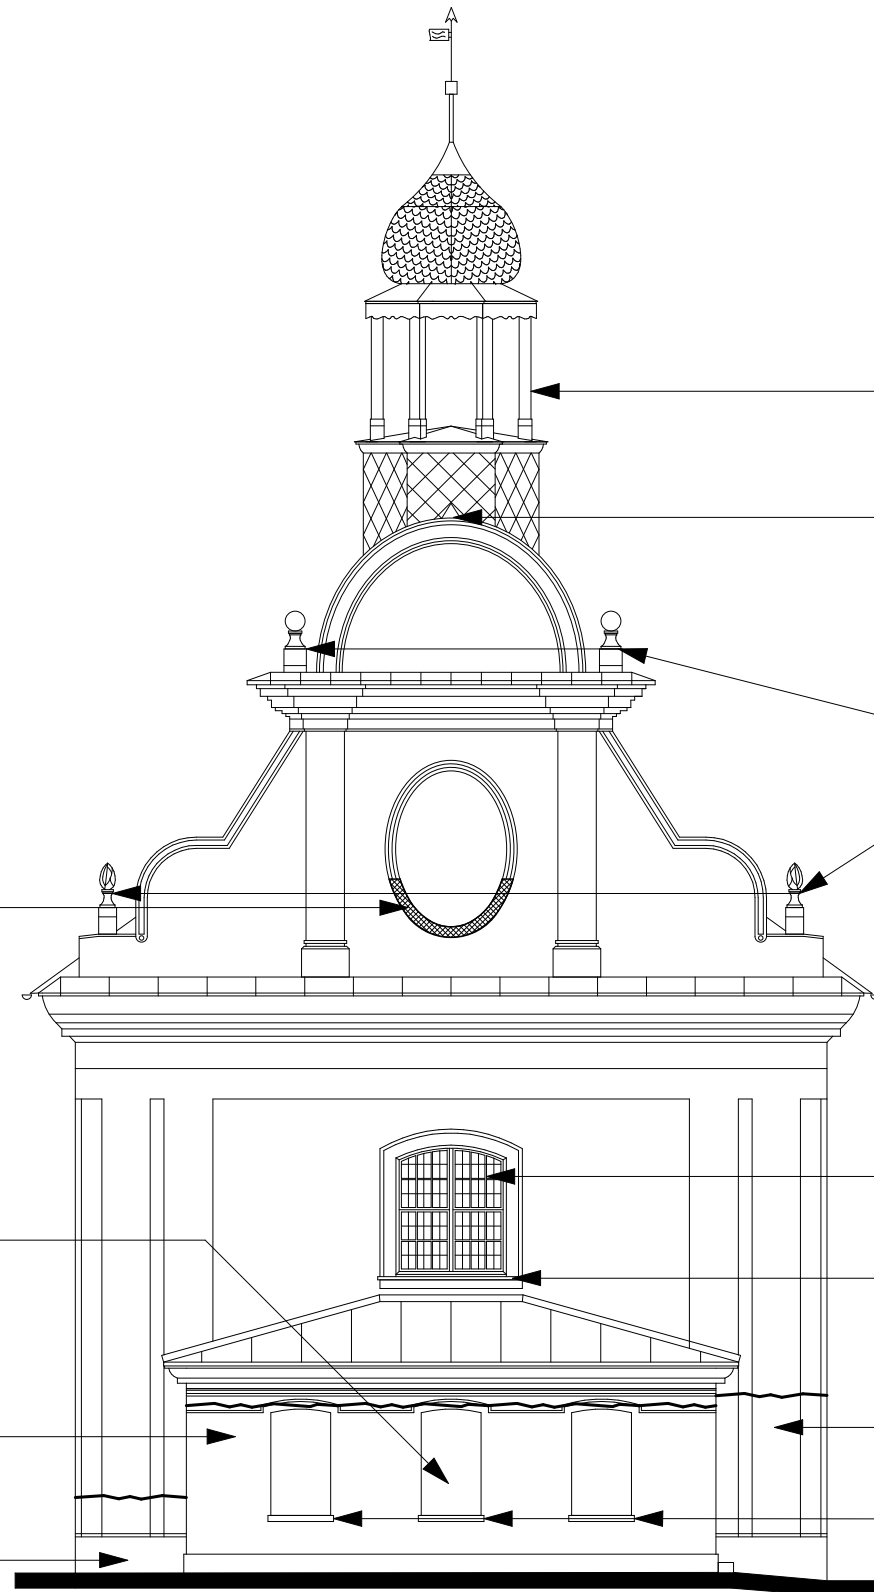
DREWNO DO PRZESZLIFOWANIA I DWUKROTNEGO MAŁOWANIA LAKIEROBEJCĄ W KOLORZE CIEMNOBRĄZOWYM

WYSTAJĄCE OPIERZENIE SZCZYTU ZE SKLEJKI WYMAGA NAPRAWY I PRZEDŁUŻENIA OBRÓBEK

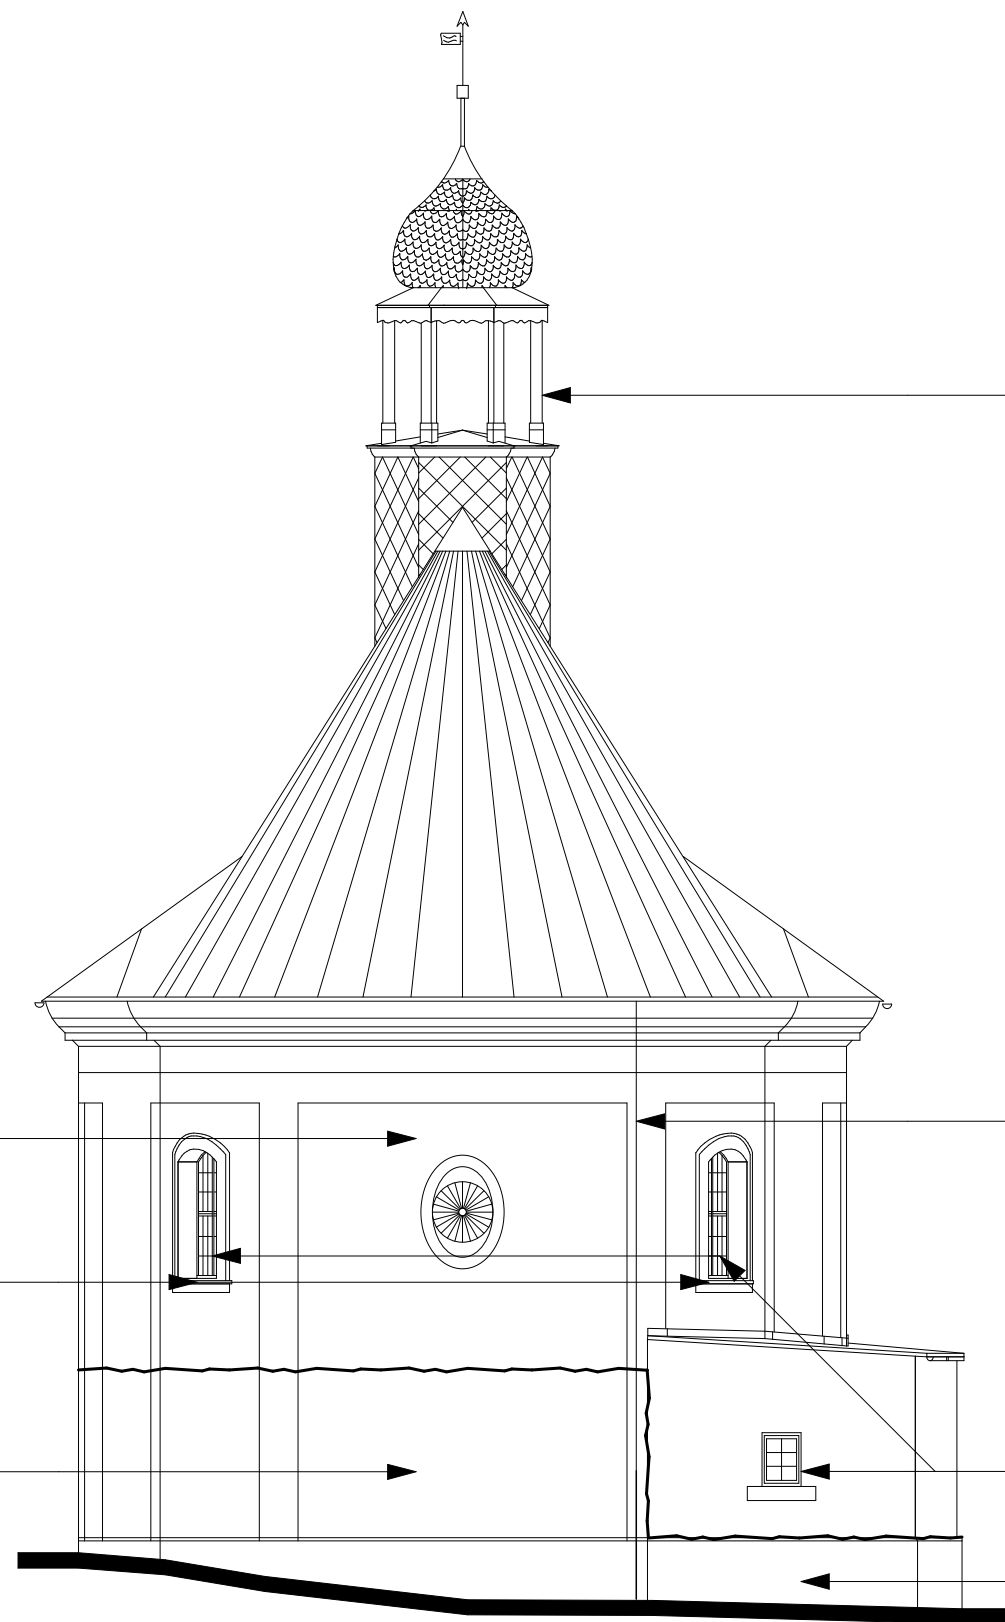
DREWNO DO PRZESZLIFOWANIA I DWUKROTNEGO MALOWANIA LAKIEROBEJCĄ W KOLORZE CIEMNOBRĄZOWYM

TYNK WAPIENNY Z WAPNA TRASOWEGO W MIEJSCACH UZUEŁNIEŃ SKUTEGO TYNKU

OŚCIEŻE KAMIENNE DO OCZYSZCZENIA I ZABEZPIECZENIA wg. PEŁNEGO PROGRAMU KONSERWATORSKIEGO - WSTĘPNE WZMOCNIENIE, MYCIE METODĄ HYDRO-DYNAMICZNĄ, RĘCZNE DOCZYSZCZENIE, ODSOLENIE, ODGRZYNIENIE, DEZYNFEKCJA I HYDROFOBIZACJA

ROZEBRAĆ ISTNIEJĄCĄ BETONOWĄ ŚCIEŻKĘ; PROJEKTOWANE DOJŚCIE DO KAPLICY Z KAMIENIA DZIKIEGO ZGODNIE Z OPISEM TECHNICZNYM - PRZEBIEG POKAZANO NA PZT rys. nr 1  
**UWAGA:** WYTYCZENIA DOKONAĆ W TRYBIE NADZORU AUTORSKIEGO DOJŚCIE JEST KONTYNUACJĄ ISTNIEJĄCEJ PROMENADY /dz. nr 179/ PRZEWIDZIANEJ W OSOBNYM OPRACOWANIU DO REWITALIZACJI

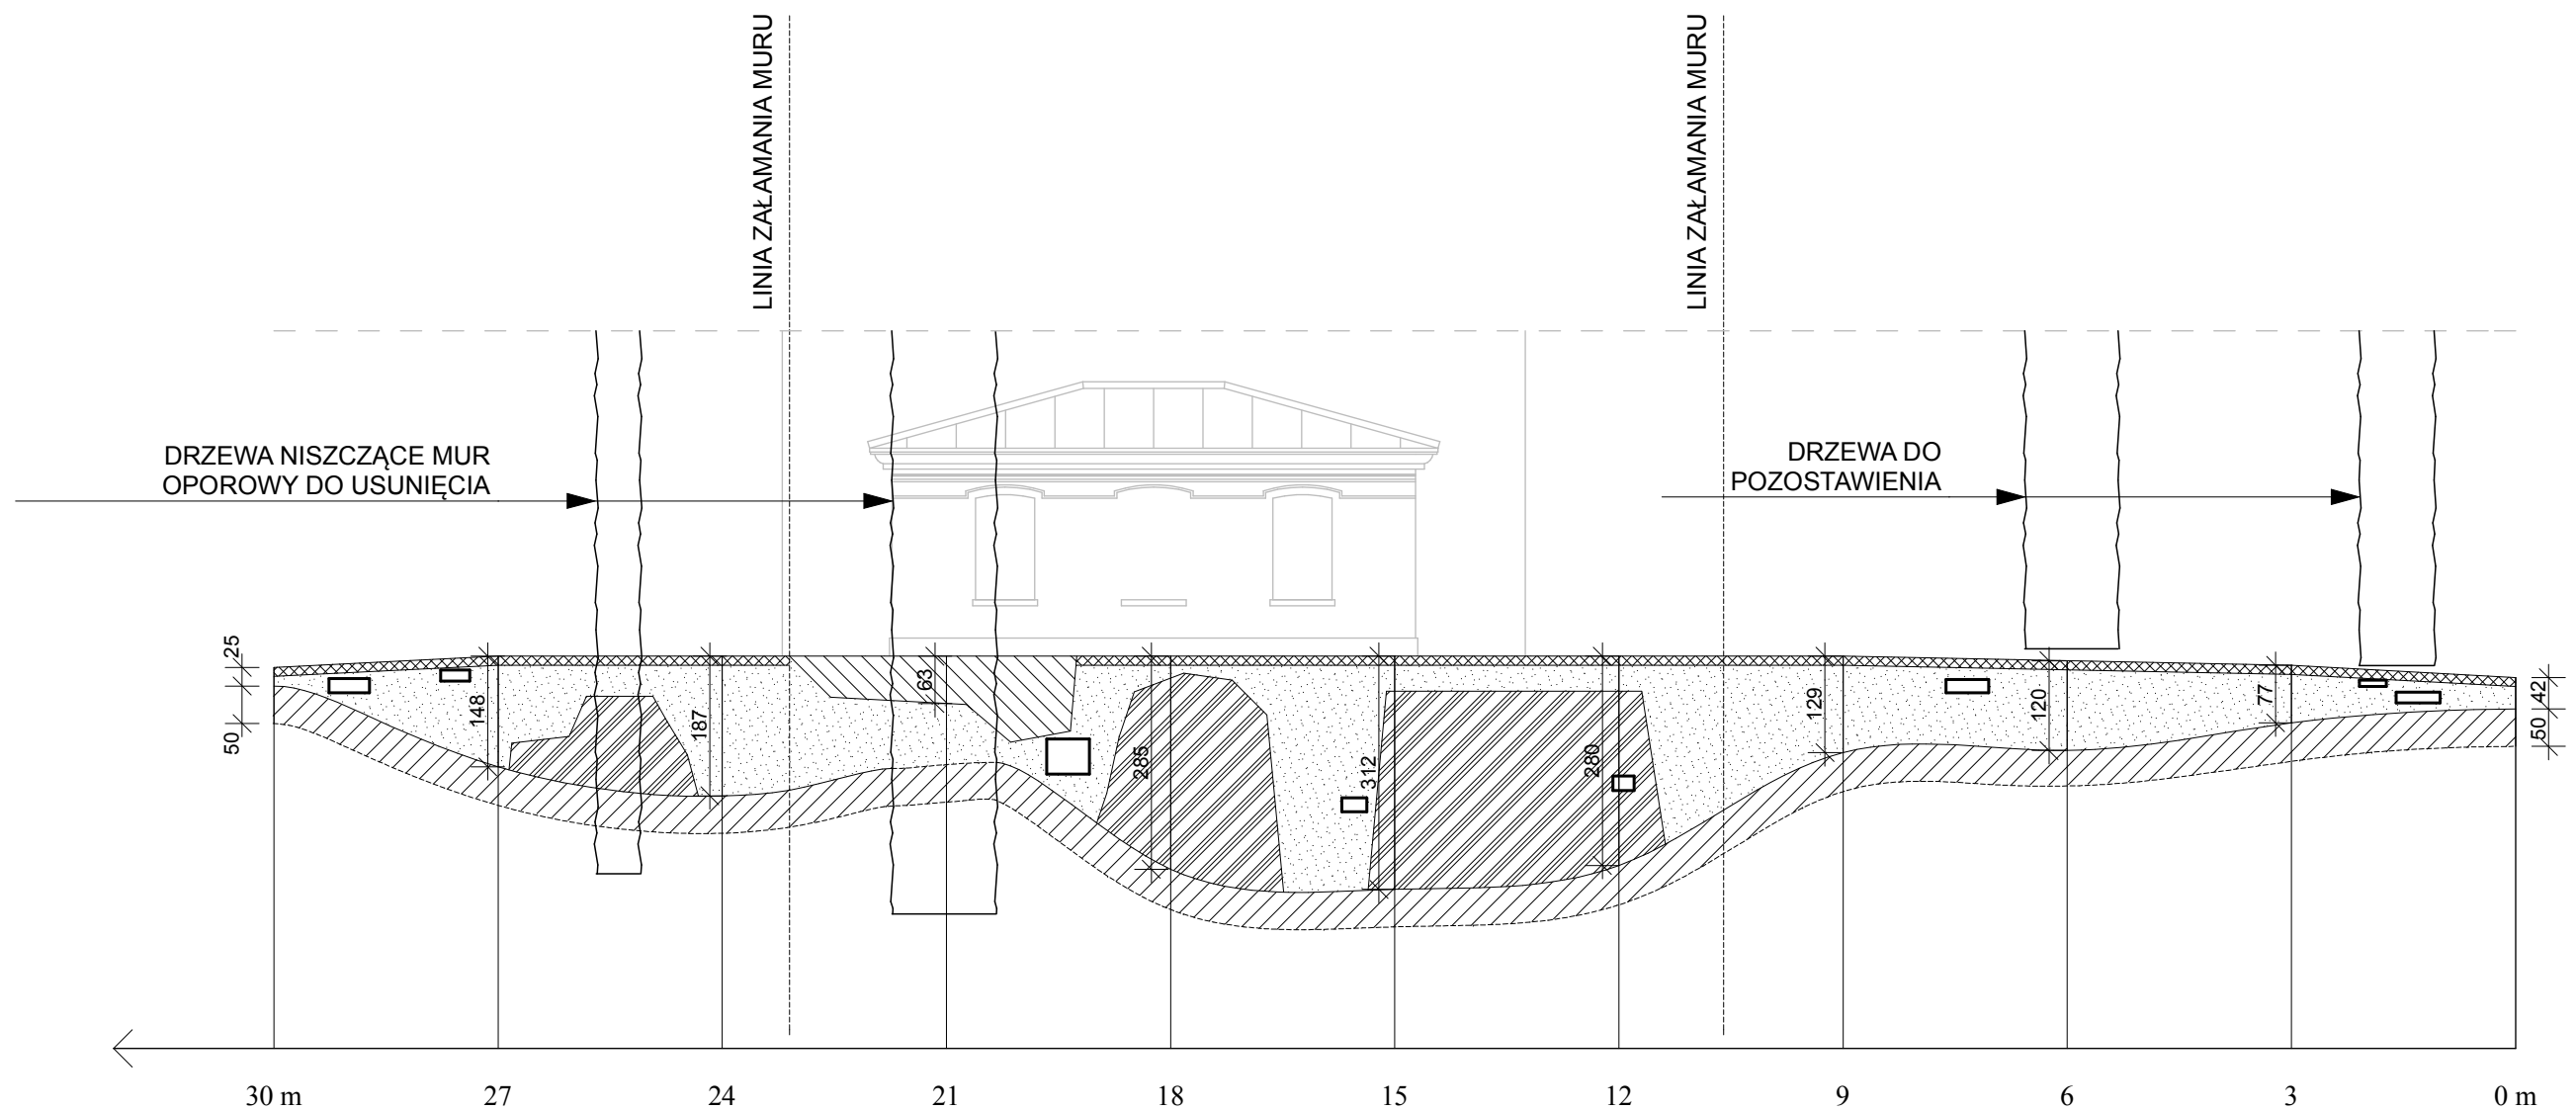
| | | | | <b>Nr rys.</b><br><b>16</b> |

**LEGENDA:**

- LICO MURU Z UBYTKAMI SPOIN I LUŻNYMI KAMIENIAMI
- LICO MURU PRZEMUROWANE / Z UZUPEŁNIONYMI SPOINAMI
- WYRWA W MURZE
- BRAKUJĄCE WIĘKSZE KAMIENIE
- PODSTAWA MURU ZASŁONIĘTA ZIEMIĄ
- KORONA MURU Z LICZNYMI UBYTKAMI KAMIENIA, ZAMULONA ZIEMIĄ, POROŚNIĘTĄ DROBNĄ ROŚLINNOŚCIĄ I MAŁYMI DRZEWAMI
- WIĘKSZE DRZEWA ROSNĄCE PRZY PODSTAWIE MURU /WRASTAJĄCE W MUR/ I NA KORONIE

- 1). Warunki posadowienia muru oporowego są stabilne. Mur oporowy będący przedmiotem niniejszej oceny posadowiony został na wychodni skał rodzimych – łupków ilastych i piaskowcowych, stanowiących w rozpatrywanym obszarze ścianę wschodnią rowu Nysy Kłodzkiej. Ściana podłużna muru, nie wykazuje zmian geometrii w płaszczyźnie jego lica.
- 2). Widoczne ubytki i rozszczelnienia w strukturze muru wynikają z procesów erozyjnych powodowanych wrastaniem korzeni drzew i krzewów oraz wypłukiwaniem pierwotnych spoin wykonanych na zaprawie gliniano-wapiennej.

3). Korona muru uszkodzona w wielu miejscach w wyniku procesów erozyjnych: wymywania spoin, wrastania korzeni drzew i krzewów.

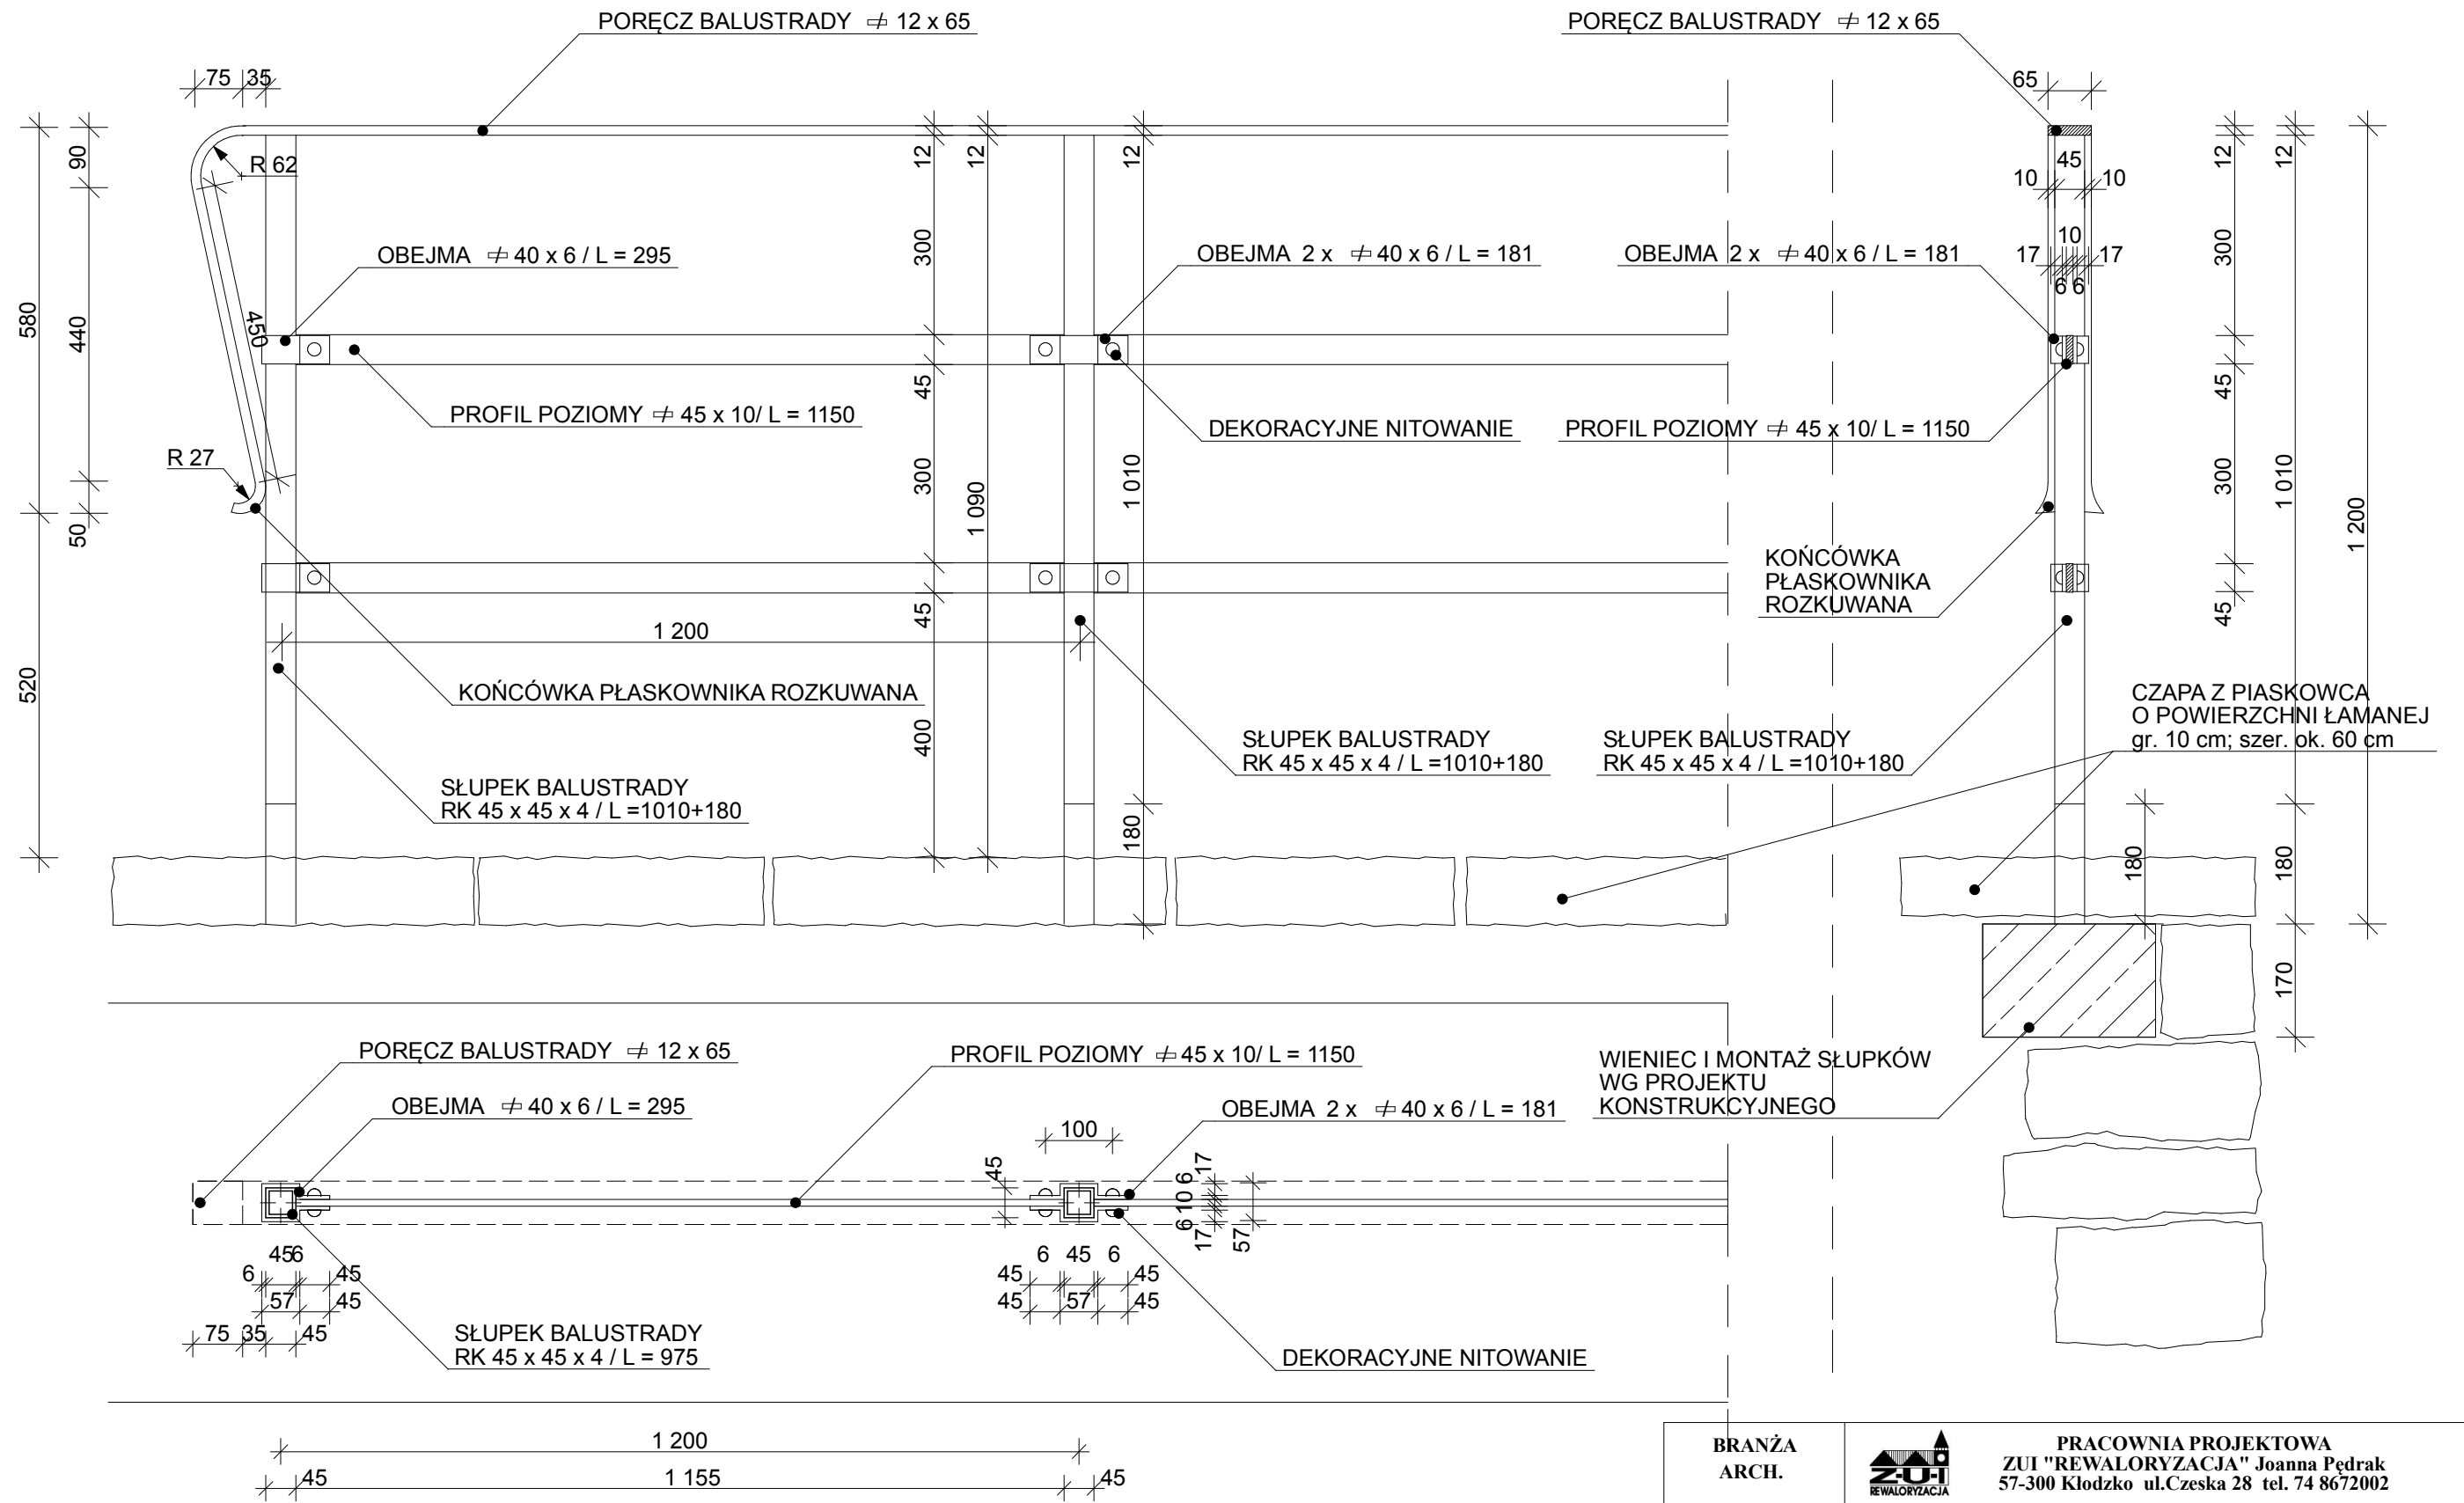
| TYTUŁ RYSUNKU | | PROJEKT BALUSTRADY NA MURZE | | Skala<br><b>1:10</b> |

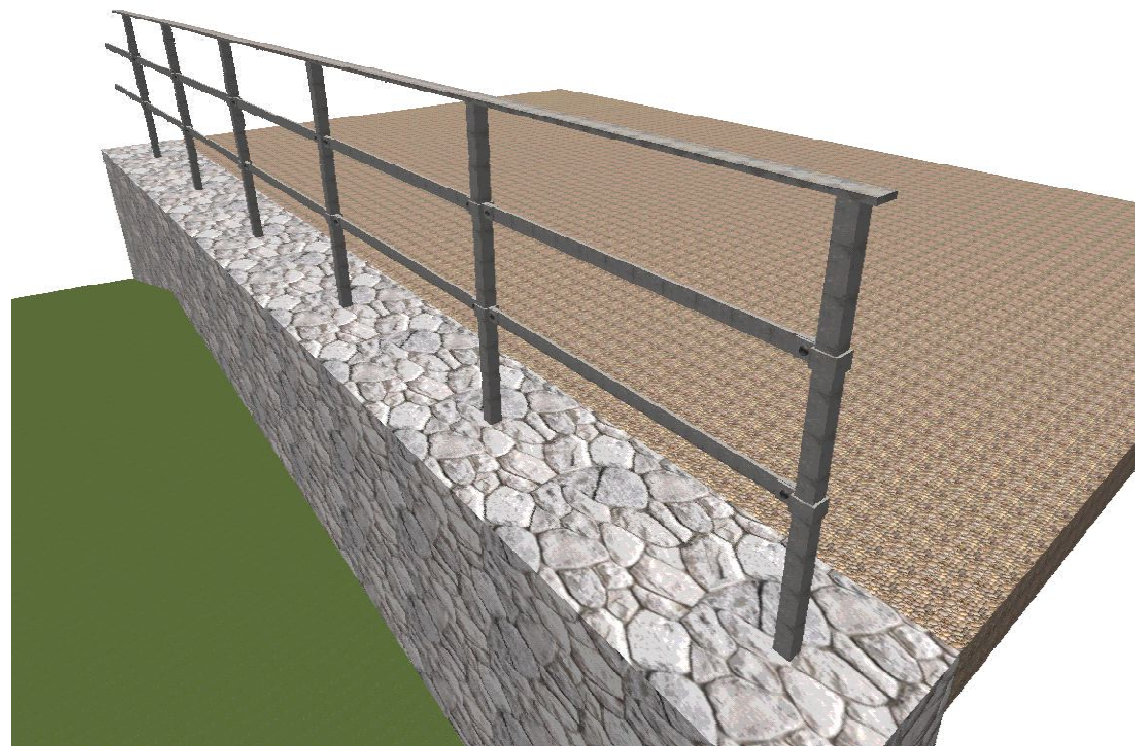
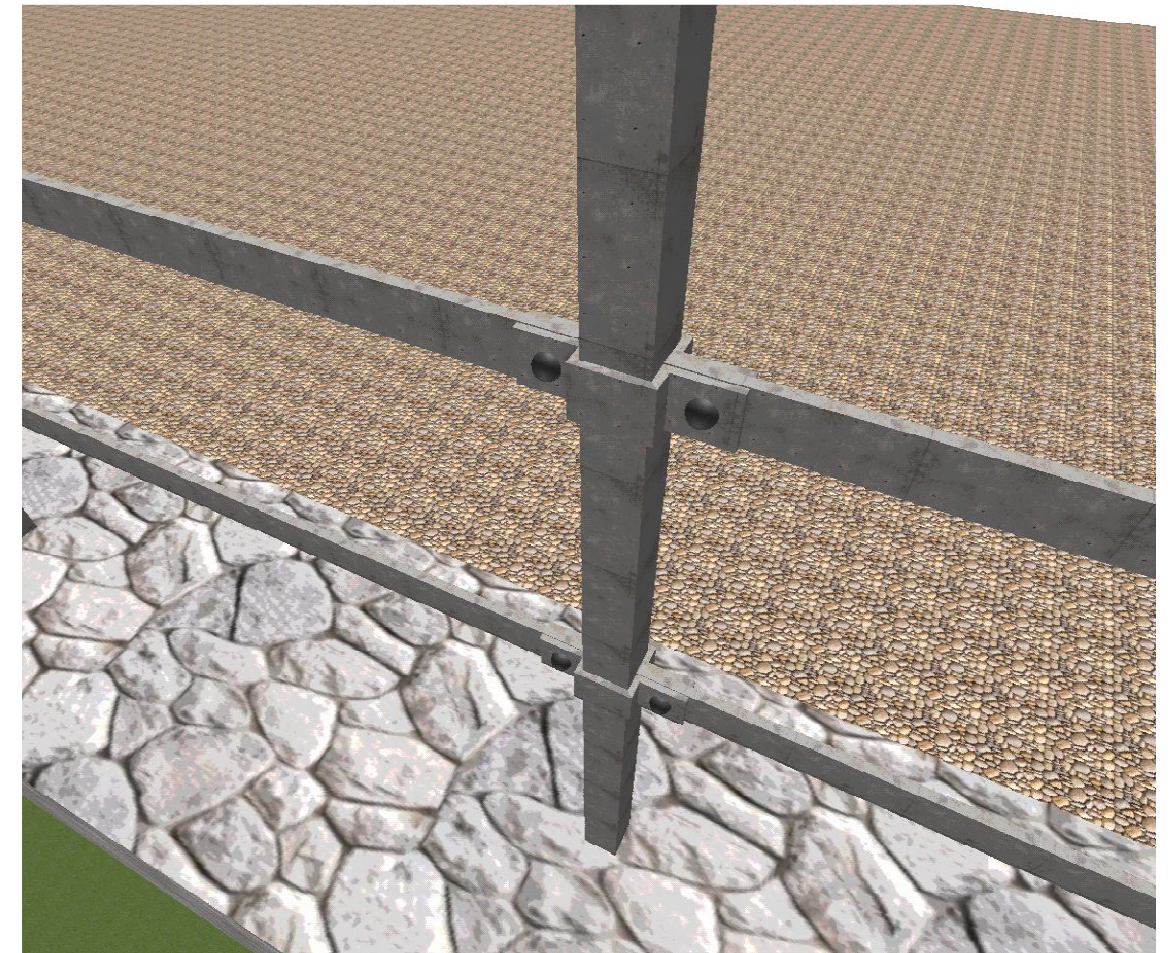
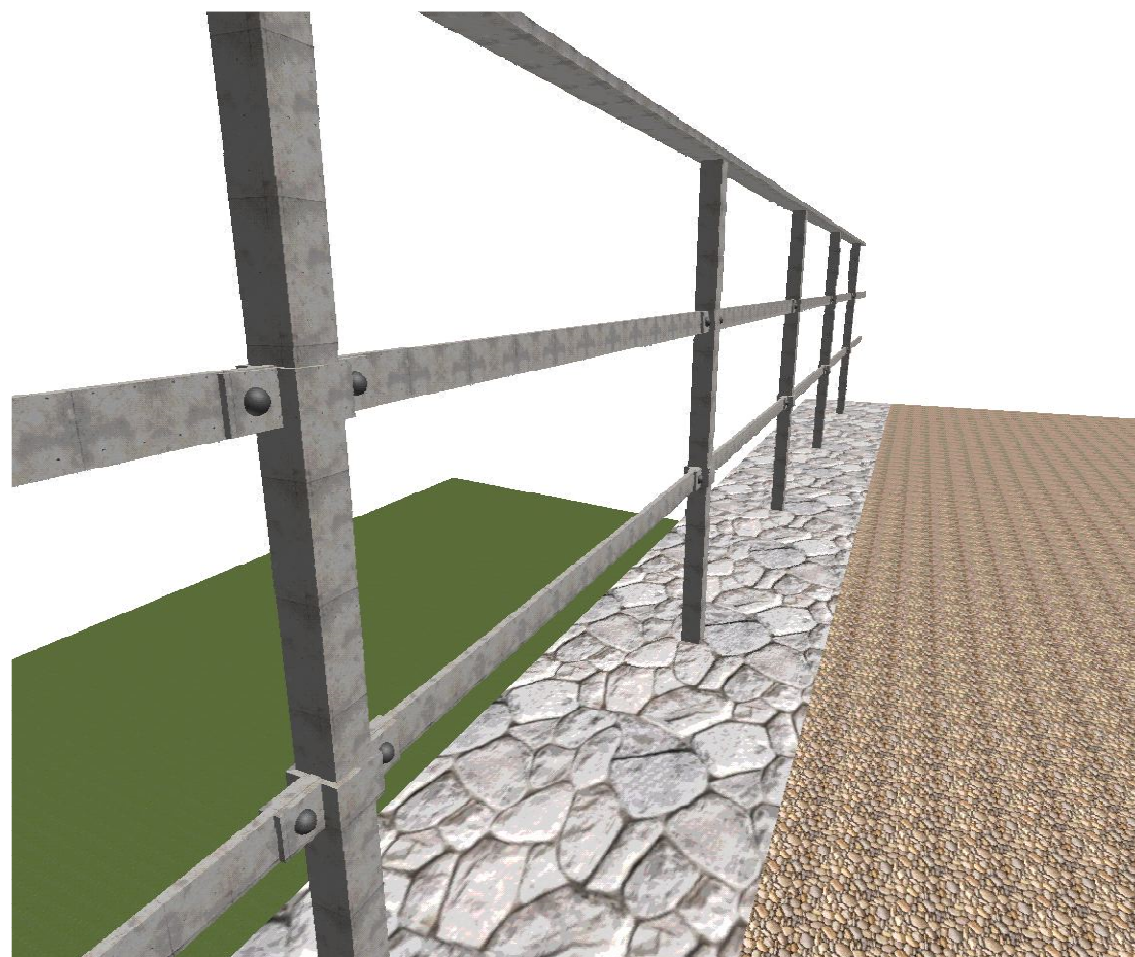
| <b>TYTUŁ<br/>RYSUNKU</b> | | PROJEKT BALUSTRADY NA MURZE - WIDOKI DETALU | | <b>Skala</b> |

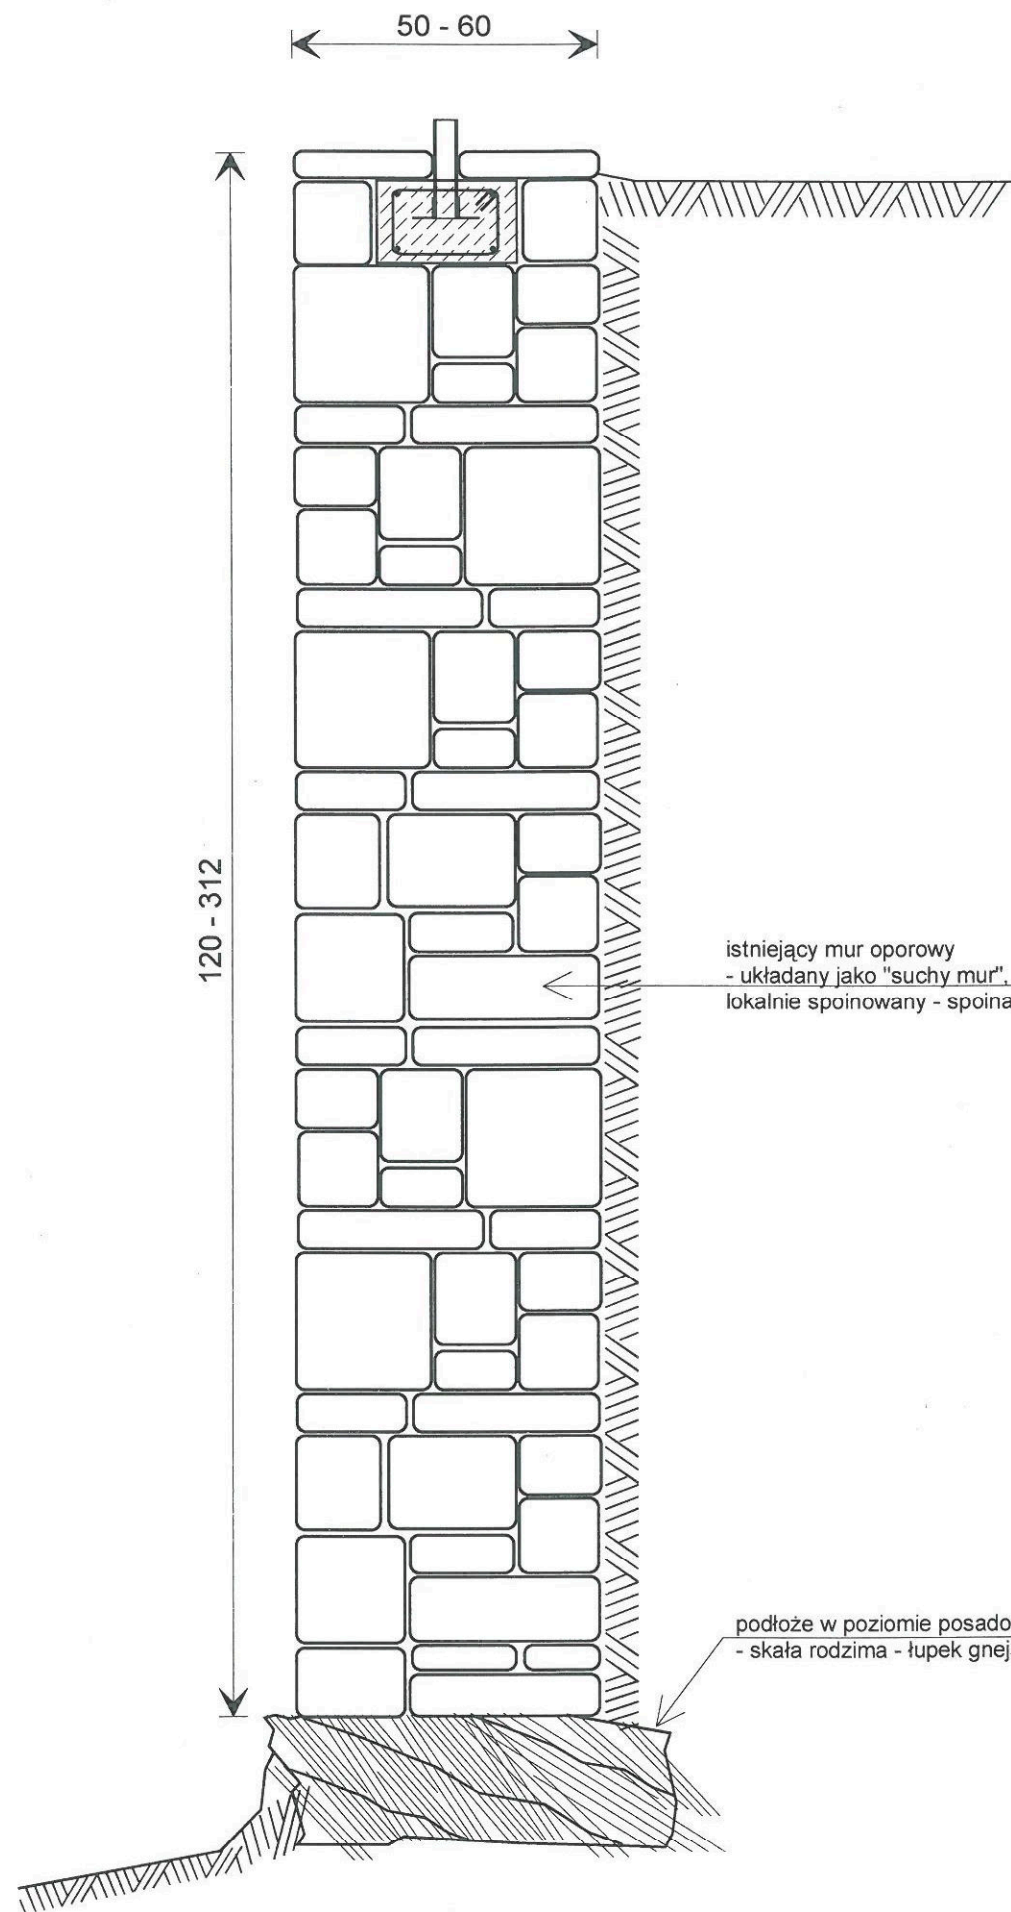
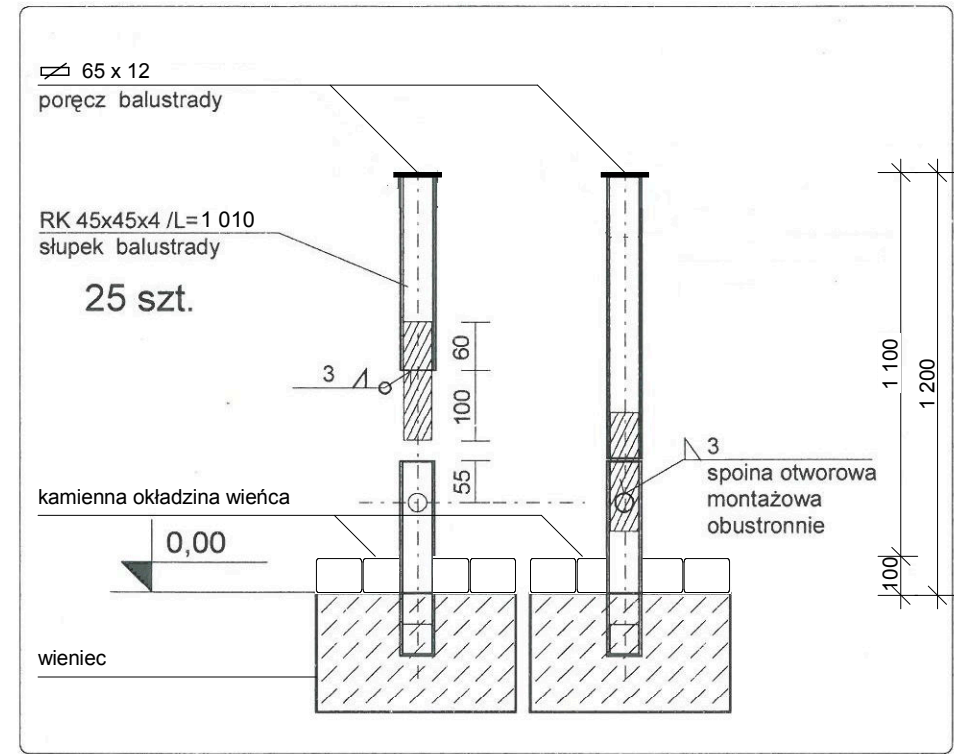
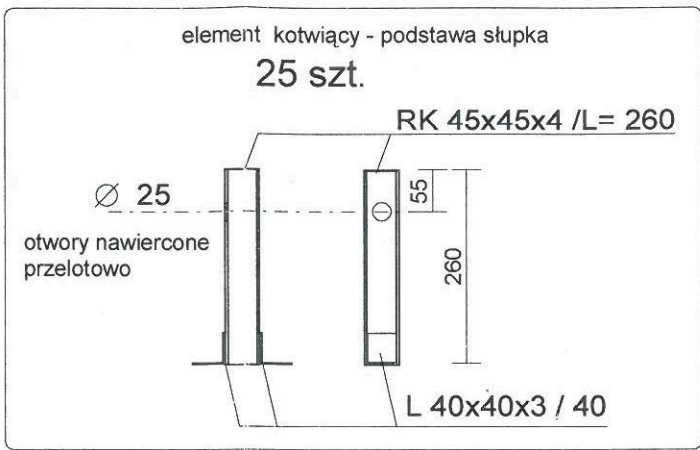
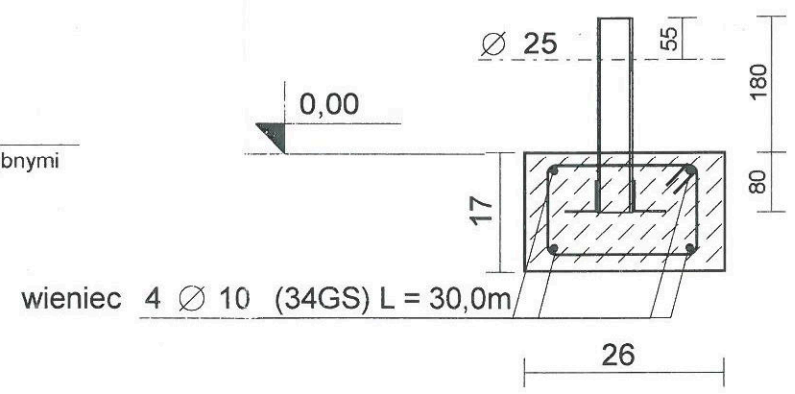
wszystkie elementy stalowe balustrady cynkowane ogniowo

ŁAWA FUNDAMENTOWA Z ELEMENTAMI KONSTRUKCJI BALUSTRADY 1 : 10
